# Estudo Espeleológico Complementar

## PCH Paredinha

Agosto/2023

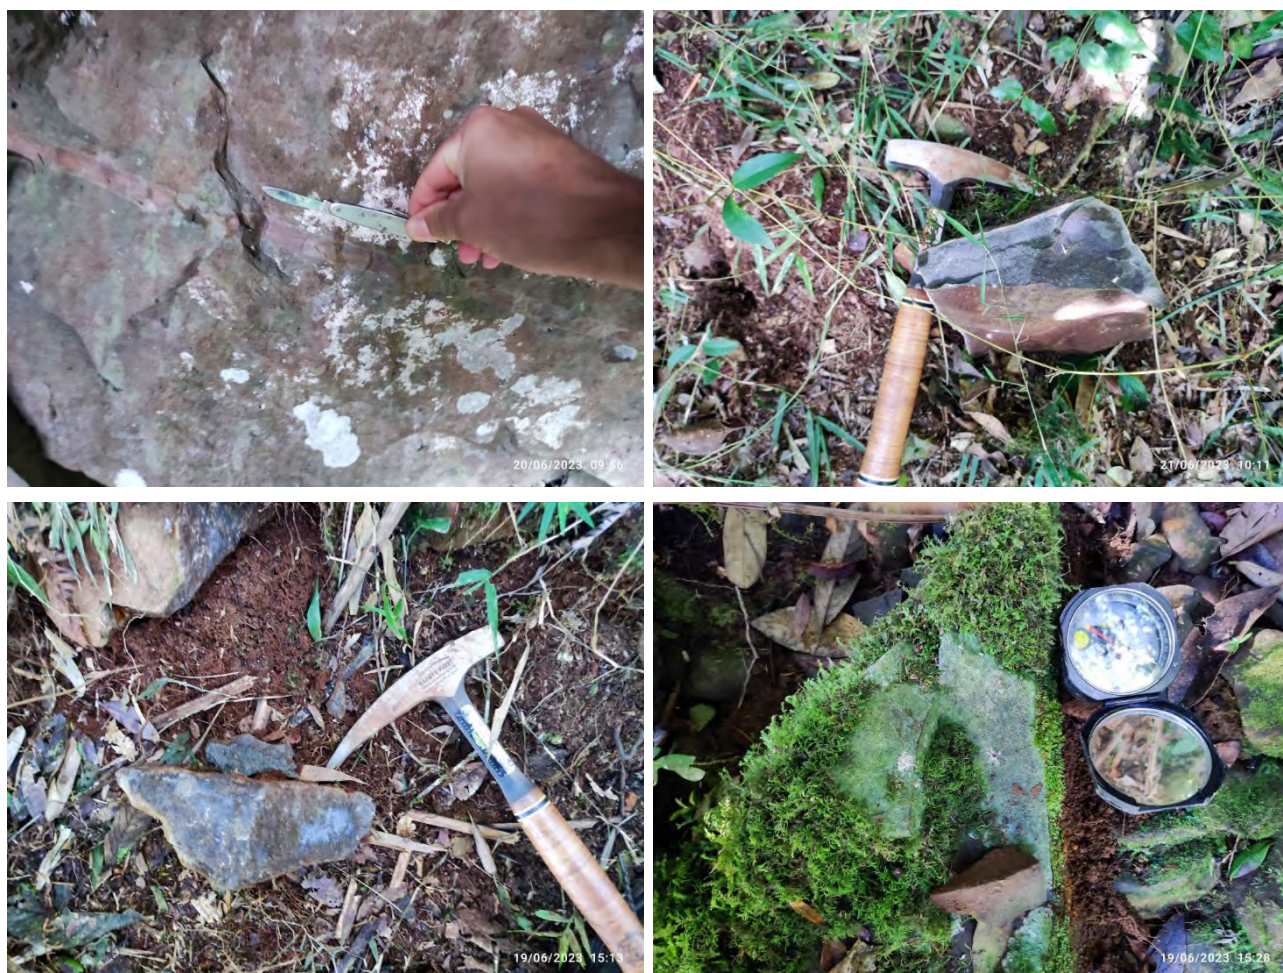
FOTO 1 - EQUIPAMENTO UTILIZADO DURANTE A CAMPANHA: CANIVETE, BÚSSOLA E MARTELO DE GEÓLOGO  
FONTE: FÁBIO MANASSÉS, 2023

Durante a campanha foram levantados diversos pontos de amostragem, sendo que a descrição dos pontos foi realizada em campo em mesoescala a partir da observação do modo de ocorrência dos litotipos (afloramento rochoso natural, corte de estrada, blocos taludes artificiais, etc.), grau de intemperismo da rocha e de feições possíveis de serem identificadas em amostra de mão a olho nu ou usando uma lupa de 10x (mineralogia, textura, estruturas primárias e secundárias). As estruturas quando identificadas foram descritas e medidas usando-se uma bússola do tipo Brunton. Além disso, foram utilizados como ferramentas de trabalho uma caderneta de campo para as anotações, GPS, imã, câmera fotográfica, lupa, martelo de geólogo e o canivete para análise da rocha/mineral, conforme apresenta a Foto 1.

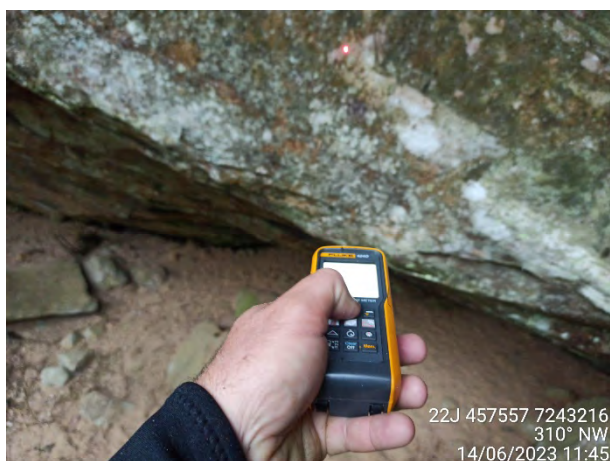
FOTO 2 – TRENA FLUKE 424D UTILIZADA NOS ESTUDOS

As cavidades foram topografadas com uso de bússola e clinômetro eletrônico associados a trenas Laser Bosch GLM 50 C com alcance de medição de 50 metros, e FLUKE 424D (Foto 2) com alcance de medição de 100 metros (330 pés), com bússola integrada e um sensor de inclinação de 180° para nivelamento e controle das visadas. Para transferências das bases topográficas foi utilizado prumo de centro e para esboço do croqui das cavidades foi utilizado o aplicativo TopoDroid (Foto 3).

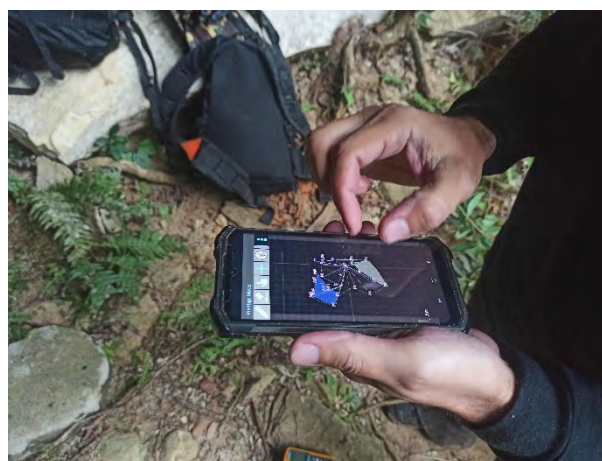
FOTO 3 – ESBOÇO DE CAVIDADE COM APLICATIVO TOPODROID

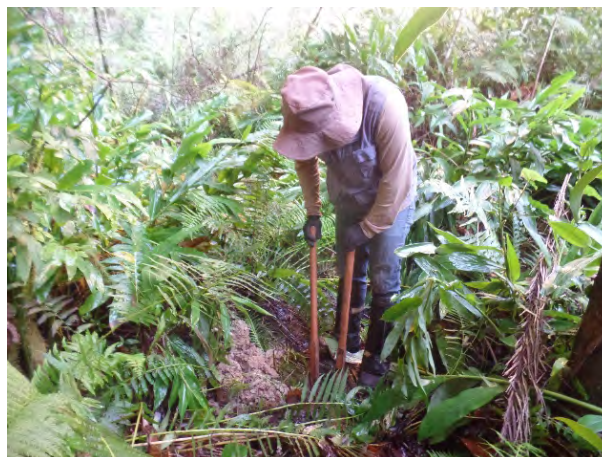
FOTO 5 – ESCAVAÇÃO DE POÇO-TESTE NAS IMEDIAÇÕES DE UMA CAVIDADE NATURAL  
FONTE: ESPAÇO ARQUEOLOGIA, 2023

As avaliações das cavidades naturais ocorreram por meio da visitação e vistoria daquelas consideradas como de alto e médio potencial para ocorrência de vestígios arqueológicos, considerando-se suas características, implantação e situação em relação às dinâmicas fluviais. Nas vistorias, paredes e tetos foram detalhadamente verificados com a utilização de lanternas e, quando houve a possibilidade, poços-teste foram escavados na base das cavidades (Foto 4 e Foto 5).

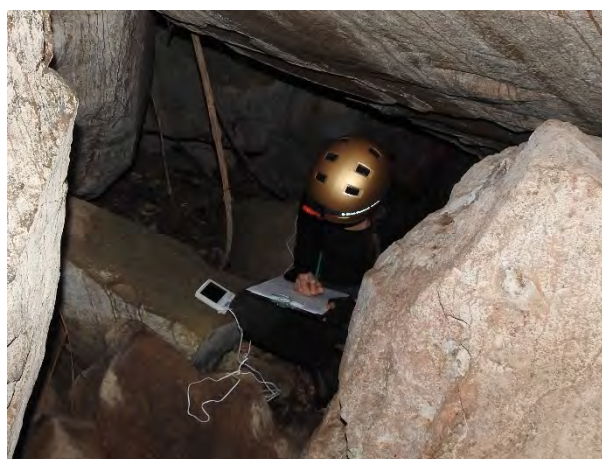
FOTO 15 - AFERIÇÃO DAS VARIÁVEIS ABIÓTICAS EM CAVIDADE  
FONTE: CONSERV, 2023

Os recursos visíveis nas cavidades foram examinados *in situ* para a determinação do seu status trófico (Foto 12 a Foto 15), fazendo-se a caracterização trófica qualitativa. Concomitantemente, foram aferidas variáveis abióticas de temperatura e umidade, com auxílio de termo-higrômetro.

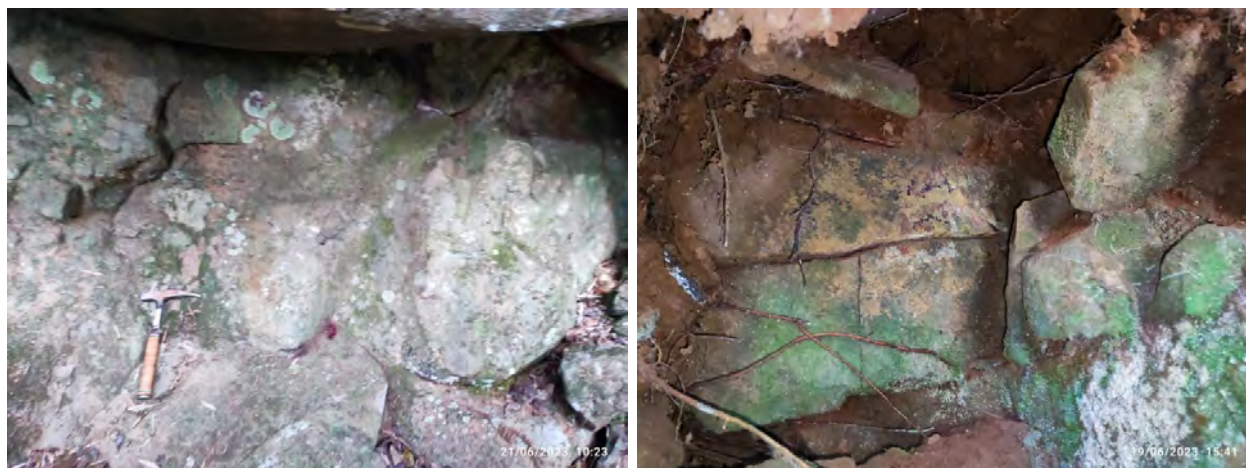
FOTO 22 - BASALTO DO GRUPO SERRA GERAL. À ESQUERDA BASALTO DA FORMAÇÃO VALE DO SOL E À DIREITA DA FORMAÇÃO PITANGA  
FONTE: FÁBIO MANASSÉS, 2023

Localmente foram identificadas rochas básicas do Grupo Serra Geral – Formação Vale do Sol e da Formação Pitanga, sendo a primeira caracterizada por rochas afaníticas com juntas ou ainda vesicular. Já a Formação Pitanga é caracterizada por rochas com derrames tabulares e também fraturados (Foto 22).

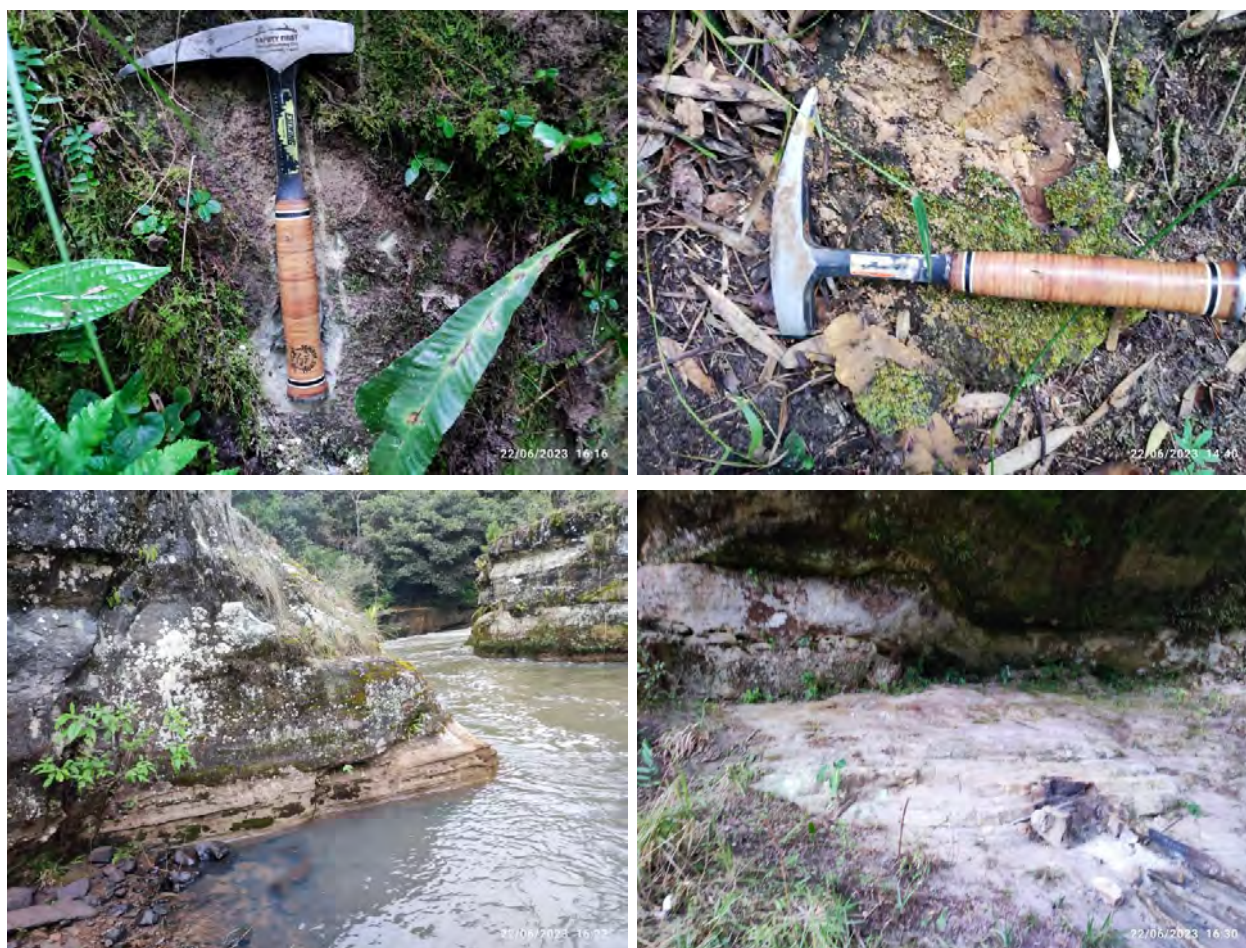
FOTO 23 - ARENITOS DA FORMAÇÃO BOTUCATU  
FONTE: FÁBIO MANASSÉS, 2023

Além do basalto da unidade citada, também foram registrados arenitos da Formação Botucatu em contato direto com o basalto da Formação Vale do Sol. O arenito ocorre normalmente em tons esbranquiçados/amarelados com estratificação plano paralela ou por vezes cruzada, conforme apresenta a Foto 23.

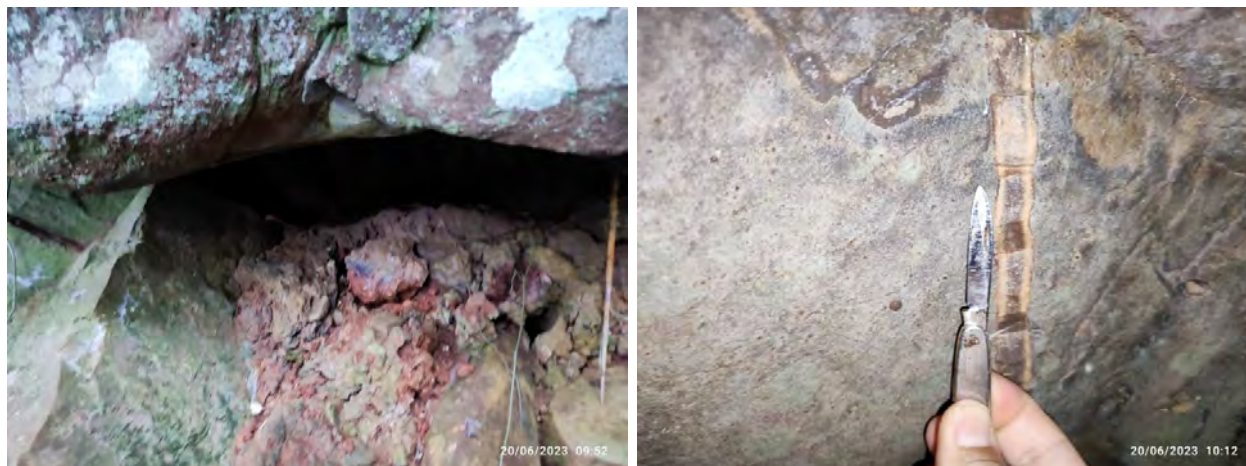
FOTO 24 - BRECHA DE MATERIAL SILICICLÁSTICO (À ESQUERDA) E *INTERTRAP* DE ARENITO (À DIREITA)  
FONTE: FÁBIO MANASSÉS, 2023

Também foram identificadas diversas porções com arenitos *intertraps*, assim como apontado por Arioli e Licht (2018) ou ainda brechas de composição vulcanoclástica conforme apresenta a Foto 24. Na região mapeada são encontrados lineamentos com as mesmas direções dessas grandes famílias estruturais (CPRM, 2021; VALERIANO, 2008). No geral, as estruturas presentes se configuram como falhas normais, com atitudes verticais a subverticais e que podem gerar feições de grábens e horsts (LICHT e ARIOLI, 2018).

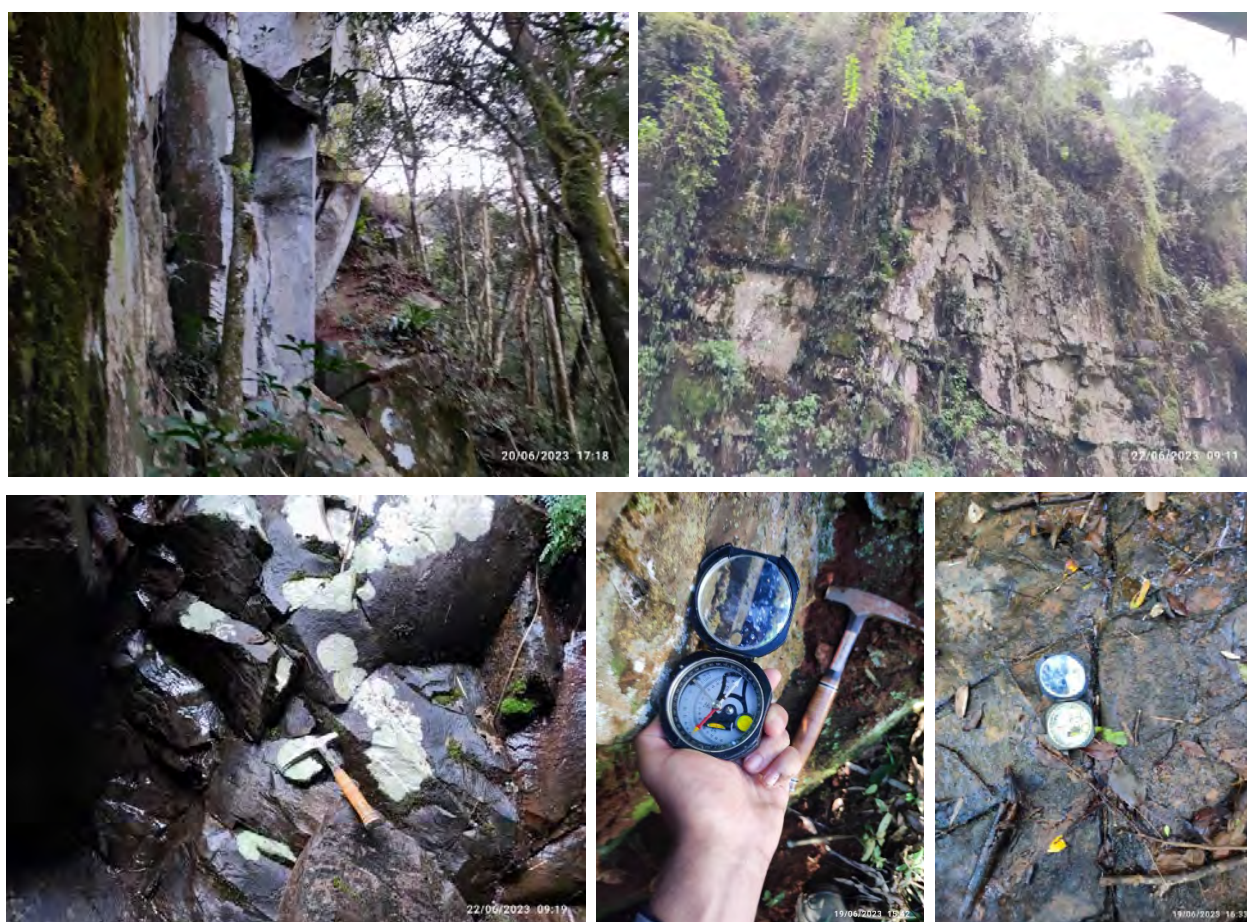
FOTO 25 - FRATURAS IDENTIFICADAS NO BASALTO  
FONTE: FÁBIO MANASSÉS, 2023

Quanto ao mergulho, as fraturas apresentam-se essencialmente subverticais ou verticais. Na Foto 25 é apresentado o registro fotográfico de algumas estruturas identificadas nas rochas.

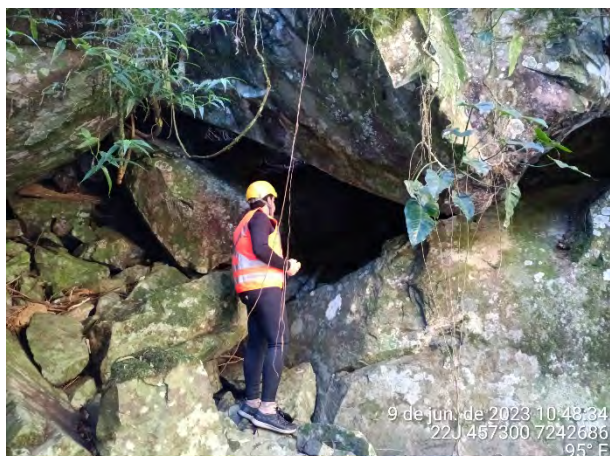
FOTO 53 – VISTA FRONTAL DA CAVIDADE IDENTIFICADA DURANTE CAMINHAMENTOS NO RIO CACHOEIRA  
FONTE: GEOPAC, 2023

Os paredões areníticos da formação Botucatu localizados na calha do rio Cachoeira se mostraram pouco propícios para ocorrência de cavidades, sendo identificadas apenas uma cavidade de pequenas dimensões, localizada na margem esquerda, com gênese representada por empilhamento de blocos, denominada Abrigo do Rio Cachoeira (Foto 53 e Foto 54). Na queda d'água localizada nas proximidades da CGH Cachoeira foram identificadas duas cavidades, as quais foram mencionadas em algumas entrevistas, batizadas como Gruta Cachoeira (Foto 55 e Foto 56) e Gruta das Cruzadas (Foto 57 e Foto 58).

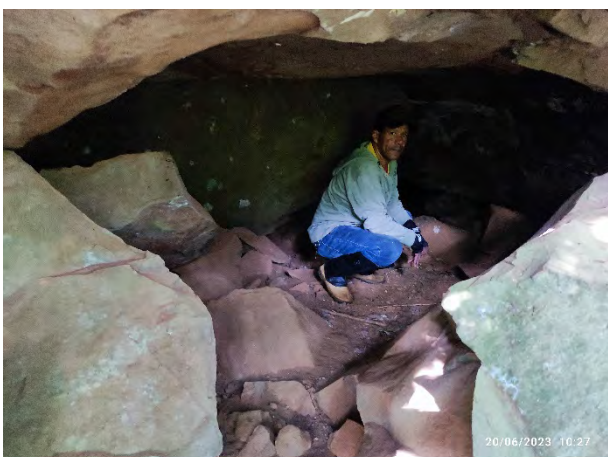
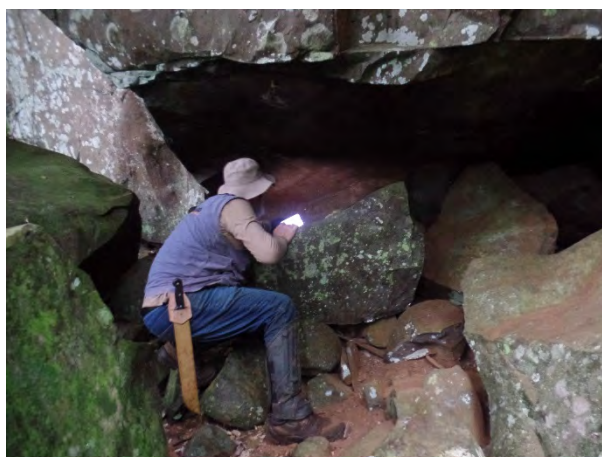
FOTO 69 – ABRIGO DA PEDRA CINZA  
FONTE: FÁBIO MANASSÉS, 2023

FOTO 70 – ABRIGO DA PEDRA CINZA  
FONTE: FÁBIO MANASSÉS, 2023

Além dessas, também foi identificada mais uma cavidade natural localizada na margem direita do rio Cachoeira, nas imediações da Lapa das Briófitas (Foto 69 e Foto 70), batizada de Abrigo da Pedra Cinza. Durante as avaliações geológicas nesse trecho, foram observadas outras pequenas feições, assim como na primeira etapa dos estudos espeleológicos, porém, por possuírem mínimas dimensões, não se enquadram nos conceitos de cavidades naturais.

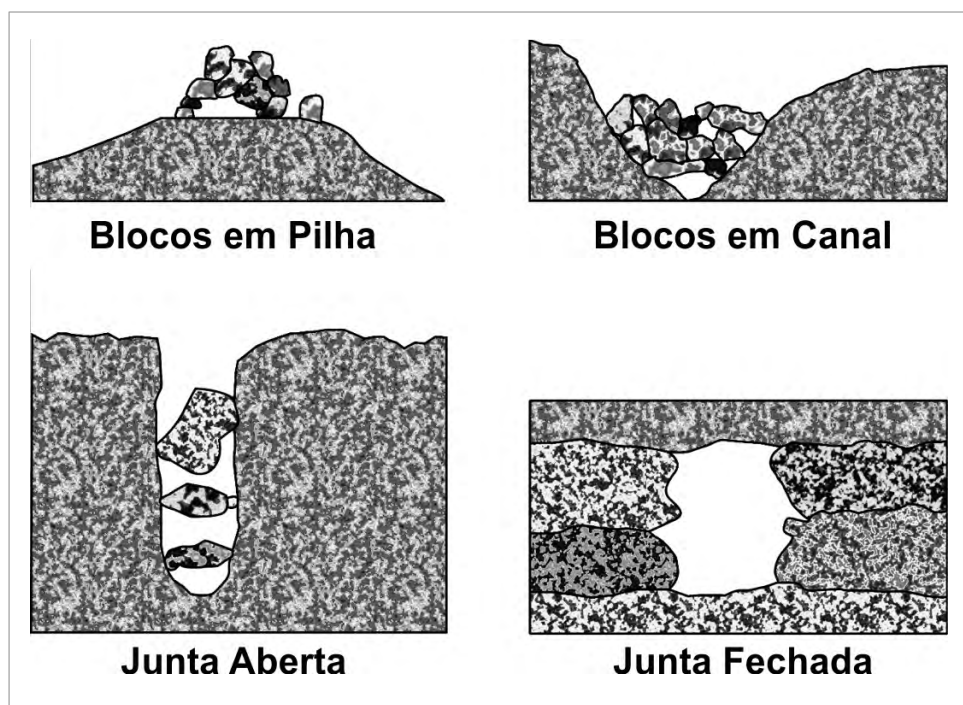
FIGURA 18 - ESQUEMA DE CLASSIFICAÇÃO DE CAVERNAS EM DEPÓSITOS DE ACORDO COM A CLASSIFICAÇÃO DE FINLAYSON  
FONTE: FINLAYSON, 1986

Na área do empreendimento, também ocorrem cavidades com a gênese ligada a proposta de Finlayson (1986), através do Sistema de Classificação de Cavernas Não Carbonáticas, basicamente, definindo duas classes de cavernas, cada uma com dois tipos. A primeira classe é das cavernas em blocos, e a segunda, das cavernas em juntas, conforme ilustração da Figura 18.

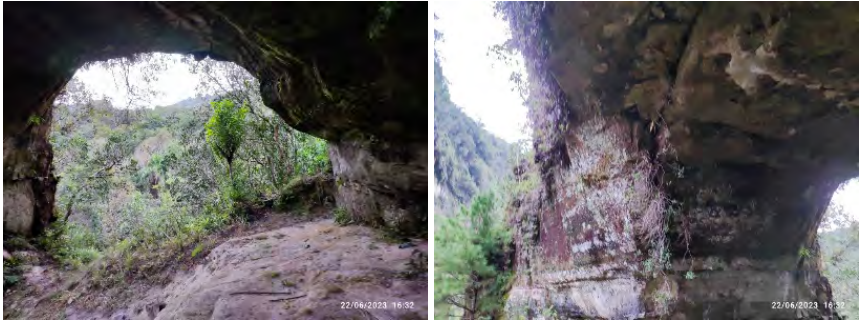
Cavidade	Descrição/ modo de ocorrência	Registro fotográfico
Casa de Pedra	Cavidade registrada em arenitos da Formação Botucatu originada pela ação da erosão mecânica hídrica no substrato rochoso. Ocorre dentro da AI da PCH.

Classificada como caverna, a cavidade foi identificada e registrada na primeira campanha de campo na área do empreendimento (setembro de 2022). Possui morfologia do tipo pedra furada e está localizada em afloramento de arenito na margem direita do rio Cachoeira. Foi batizada com o nome de Casa de Pedra devido ao fato de ser conhecida por esse nome por moradores da região. A cavidade possui pequenas dimensões e se desenvolve em rochas siliciclásticas representadas por arenito friável da Formação Botucatu. A rocha é um arenito fino, laminado, com coloração predominantemente creme com pátina branca a cinza formada por líquen. Ocorrem estratificações cruzadas de grande e médio portes. Também apresenta diaclasamento no acampamento em 3 níveis distintos horizontalmente. Além disso, ocorre uma grande diaclase vertical que secciona, no sentido do eixo de desenvolvimento da cavidade, e segue até o topo do maciço da feição, sendo a estrutura mais frágil observada. Na primeira etapa de prospecção foi observada fogueira e muito lixo composto por latas, copos plásticos e papéis. Existem também diversas escrituras antrópicas nos arenitos mostrando a degradação da cavidade por visitantes. Observou-se um pequeno gotejamento a partir do teto da cavidade.

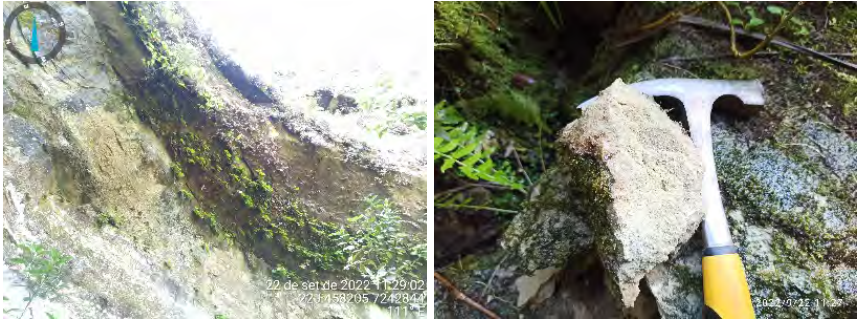
Lapa das Briófitas	Cavidade registrada em arenitos da Formação Botucatu originada pela ação da erosão mecânica hídrica no substrato rochoso. Ocorre dentro da AI da PCH.

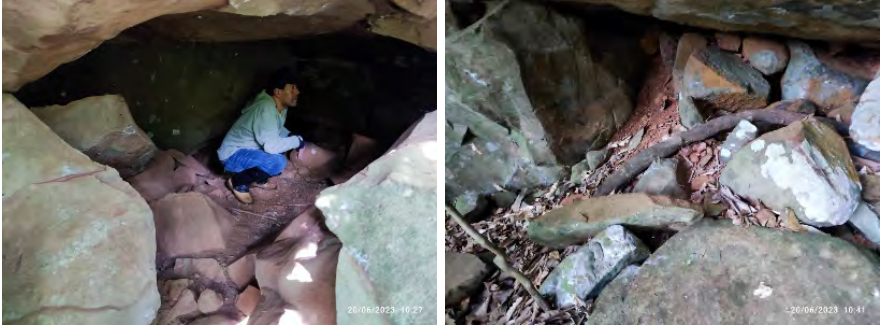
Abrigo da Pedra Cinza	Cavidade identificada em rocha básica do Grupo Serra Geral. Originada por desprendimento e colapso do teto do substrato rochoso em zonas de fraqueza. Ocorre dentro da AI da PCH.

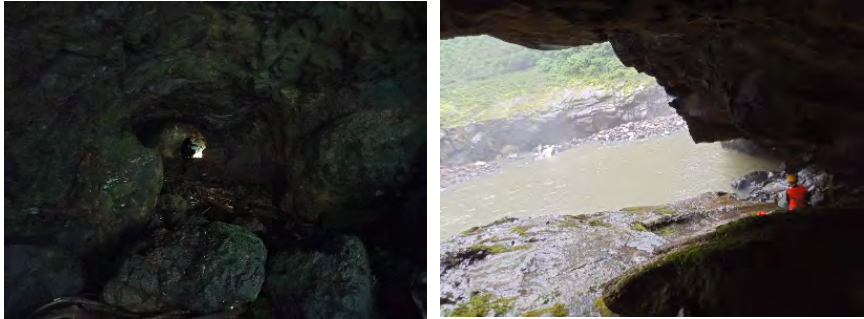
Cavidade	Descrição/ modo de ocorrência	Registro fotográfico
Gruta Cachoeira	Gruta registrada no contato entre basalto e arenito. A rocha no local ocorre fraturada de modo que a gruta foi formada nesta zona de fraqueza associada à erosão mecânica produzida na área. Ocorre fora da AI da PCH.

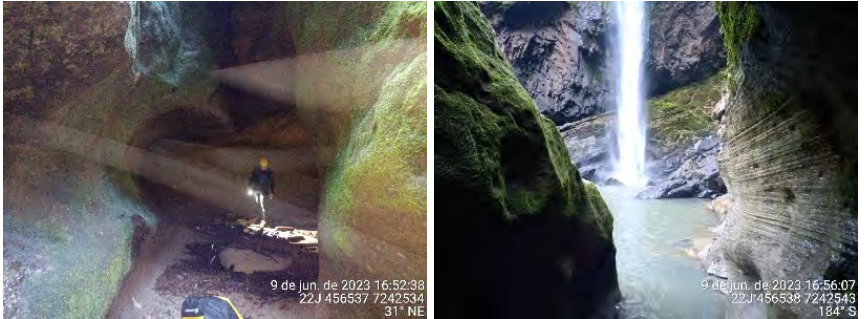
Gruta das Cruzadas	Cavidade registrada em arenitos da Formação Botucatu originada pela ação da erosão mecânica hídrica no substrato rochoso. Ocorre fora da AI da PCH.

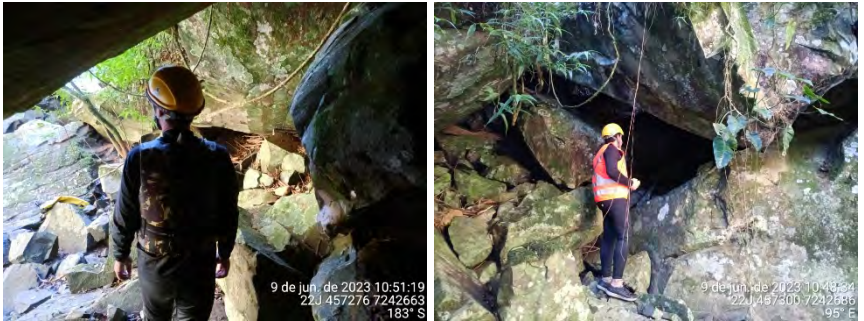
Abrigo do Rio Cachoeira	Cavidade identificada em rocha básica do Grupo Serra Geral. Originada por acúmulo de grandes blocos de colúvio oriundos de zonas de fraqueza na vertente escarpada. Ocorre fora da AI da PCH.

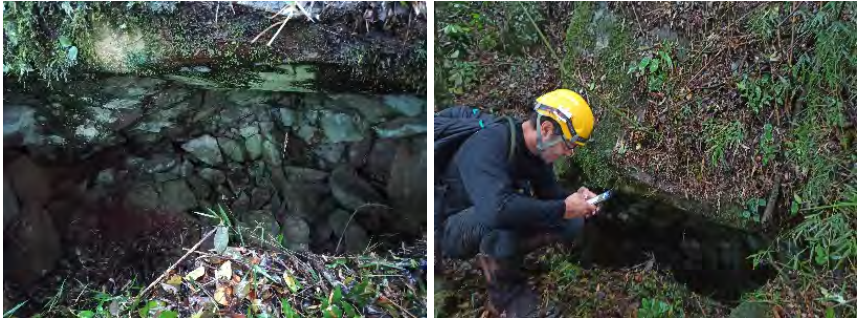
Cavidade	Descrição/ modo de ocorrência	Registro fotográfico
Toca do Salto Seco	Cavidade registrada em basalto do Grupo Serra Geral. O substrato rochoso do topo se desprende gerando a cavidade por colapso. Esta cavidade ocorre fora da AI da PCH.

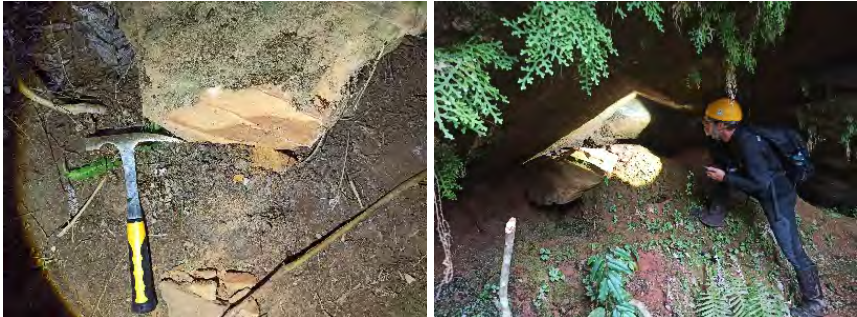
Lapa do Salto Seco I	Cavidade registrada em arenitos da Formação Botucatu originada pela ação da erosão mecânica hídrica no substrato rochoso. Esta cavidade ocorre fora da AI da PCH.

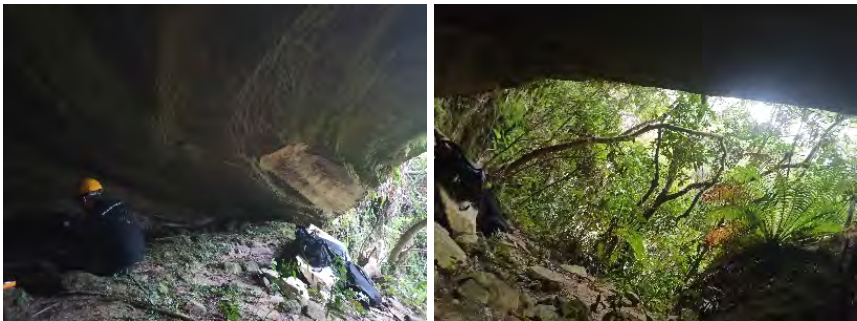
Gruta do Salto Seco II	Cavidade registrada em arenitos da Formação Botucatu originada pela ação da erosão mecânica hídrica no substrato rochoso. Esta cavidade ocorre fora da AI da PCH.

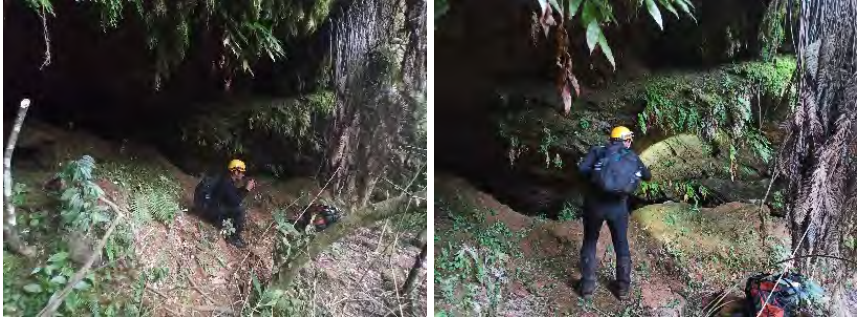
Cavidade	Descrição/ modo de ocorrência	Registro fotográfico
Lapa do Salto Seco III	Cavidade registrada em arenitos da Formação Botucatu originada pela ação da erosão mecânica hídrica no substrato rochoso. Esta cavidade ocorre fora da AI da PCH.

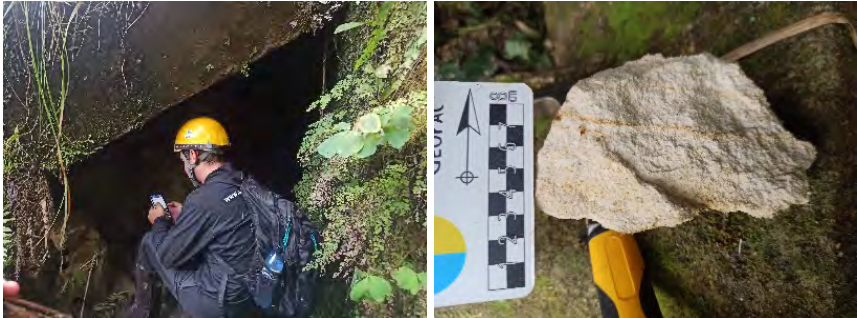
Gruta do Salto Seco IV	Cavidade registrada em arenitos da Formação Botucatu originada pela ação da erosão mecânica hídrica no substrato rochoso. Esta cavidade ocorre fora da AI da PCH.

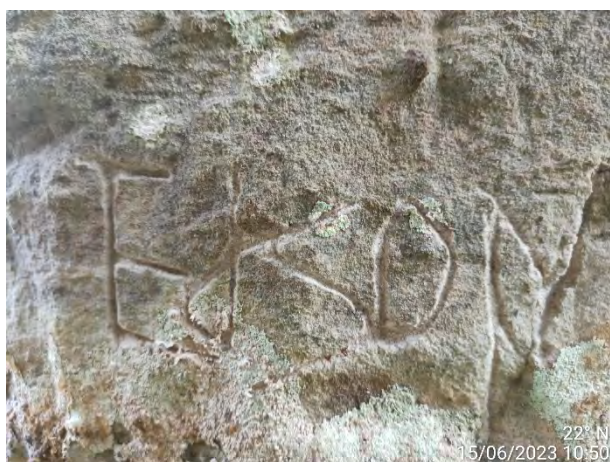
FOTO 71 – DEPREDAÇÃO DA CAVIDADE COM INSCRIÇÕES RECENTES  
FONTE: GEOPAC, 2023

Durante as avaliações da equipe de espeleologia em julho de 2023, foi possível observar que as visitas permanecem constantes, e a cavidade continua sofrendo interferências antrópicas destrutivas em sua estrutura, principalmente através de inscrições recentes, as quais não existiam na cavidade na campanha do ano de 2022 (Foto 71, Foto 72 e Foto 73), utilizações de fogueiras (Foto 74) e resíduos deixados na cavidade (Foto 75 e Foto 76).

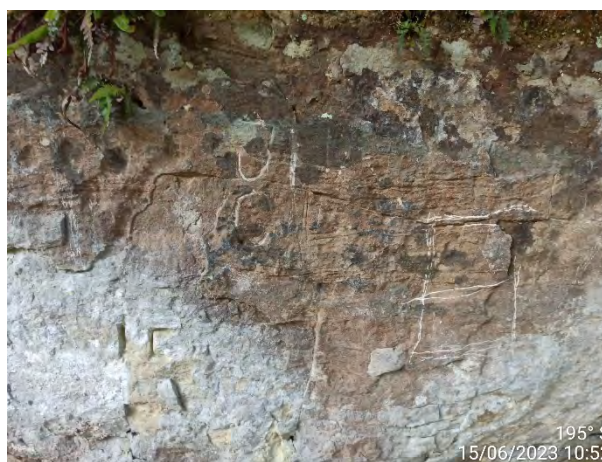
FOTO 72 – DEPREDAÇÃO DA CAVIDADE COM INSCRIÇÕES RECENTES  
FONTE: GEOPAC, 2023

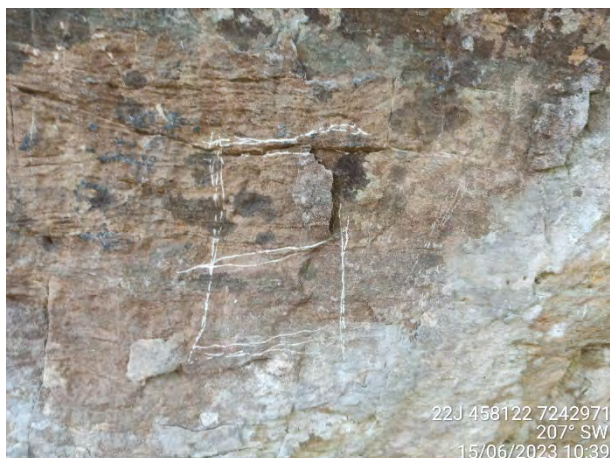
FOTO 73 – DEPREDAÇÃO DA CAVIDADE COM INSCRIÇÕES RECENTES  
FONTE: GEOPAC, 2023

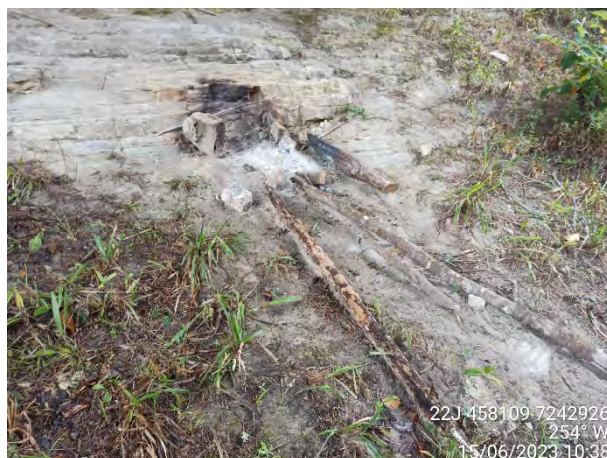
FOTO 74 – VESTÍGIO DE FOGUEIRA NO INTERIOR DA CAVIDADE  
FONTE: GEOPAC, 2023

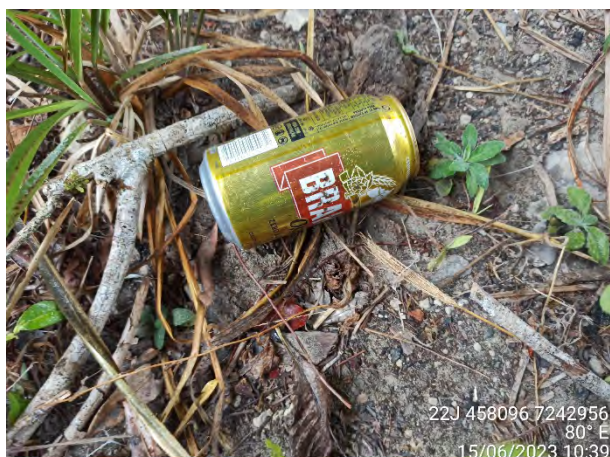
FOTO 75 – RESÍDUO DEIXADO NO INTERIOR DA CAVIDADE  
FONTE: GEOPAC, 2023

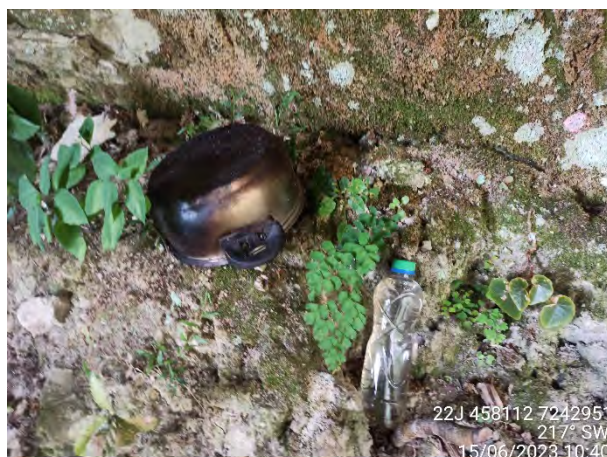
FOTO 76 – MATERIAL DEIXADO NO INTERIOR DA CAVIDADE  
FONTE: GEOPAC, 2023

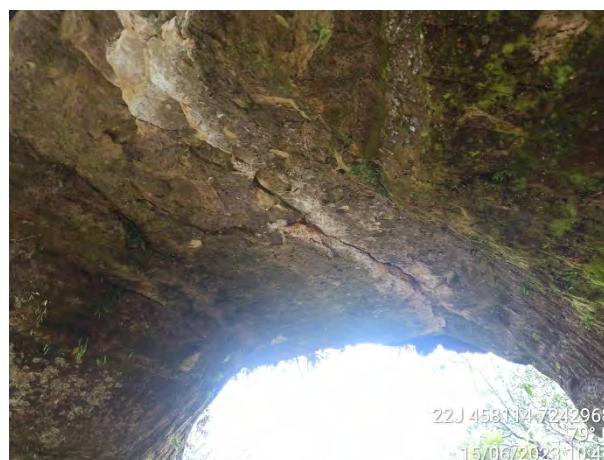
FOTO 78 – DIACLASE PRESENTE NO TETO DA CAVIDADE

FONTE: GEOPAC, 2023

Em relação aos aspectos geológicos, não houve alterações na cavidade, assim como sua topografia (Foto 77). Durante as avaliações nessa última campanha, foi possível observar que a diaclase vertical existente no teto da cavidade que secciona no sentido do eixo de desenvolvimento, continua estável, sem alterações (Foto 78 e Foto 79). Os dados de fauna cavernícola e arqueologia da campanha de campo de julho de 2023 são apresentados em seus respectivos capítulos.

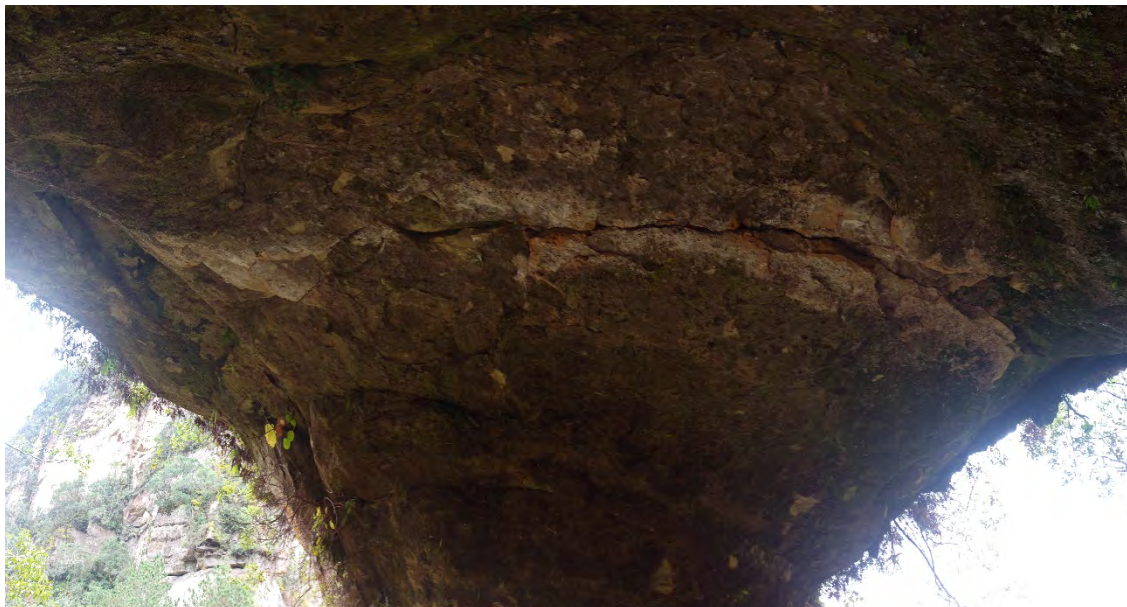
FOTO 79 – VISTA PANORÂMICA DE DIACLASE PRESENTE NO TETO DA CAVIDADE  
FONTE: GEOPAC, 2023

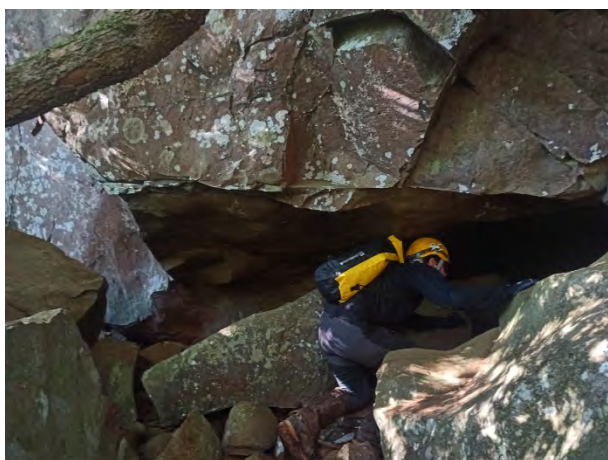
FOTO 84 – BOCA DA CAVIDADE  
FONTE: GEOPAC, 2023

Cavidade classificada como caverna, desenvolvida em rocha básica do Grupo Serra Geral, representada por basalto afanítico de coloração cinza, contendo geodos de quartzo cristalinos e azuis. A cavidade se desenvolve em conduto único com morfologia poligonal, formado por deslocamento de blocos de basalto angulosos do teto e apoiados nas laterais. Ocorrem diaclases e veios verticais e sub-horizontais que possibilitaram o deslocamento e gênese da cavidade.

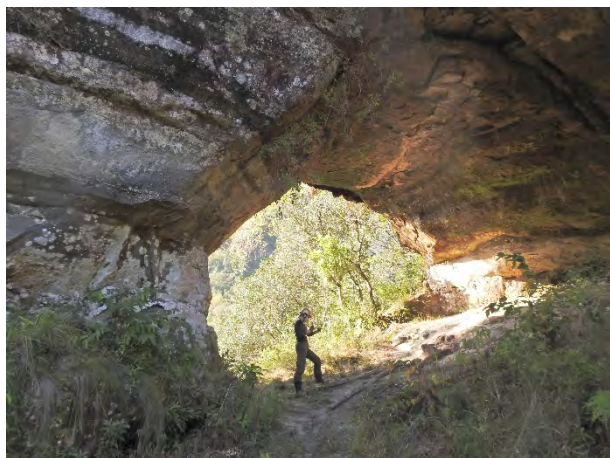
FOTO 116 – INCIDÊNCIA LUMINOSA NA CAVIDADE  
CASA DE PEDRA  
FONTE: CONSERV, 2023

Com relação aos aspectos hídricos, a cavidade é predominantemente seca, sem a constatação de acúmulo de água. No que diz respeito aos substratos orgânicos, apresenta detritos vegetais (galhos) (Foto 116), sendo observadas raízes de diferentes calibres no piso, parede e teto, além da presença de vegetação estabelecida nessas estruturas (Foto 121).

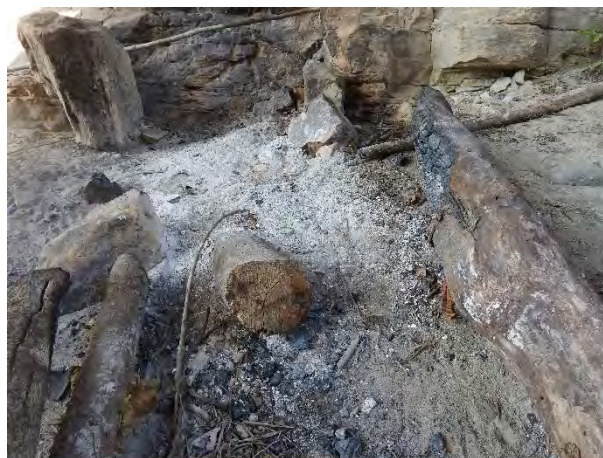
FOTO 117 – INDÍCIO DE FOGUEIRA  
FONTE: CONSERV, 2023

Com relação ao zoneamento fótico, realizado visualmente pelos integrantes da equipe, 100% da área da cavidade caracteriza-se como zona eufótica, apresentando penetração de luz em ambas as extremidades (Foto 120). A temperatura no interior da cavidade durante a amostragem variou entre 13,8°C a 14,0°C. A umidade relativa permaneceu estável em 83%. De modo geral, a cavidade Casa de Pedra apresenta vários indícios de pressões antrópicas no local, como rochas com inscrições recentes, indícios de fogueiras, painéis e resíduos (Foto 117 a Foto 119).

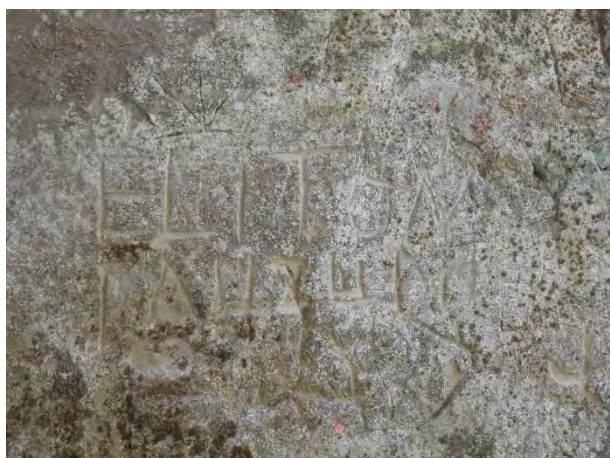
FOTO 118 – INSCRIÇÕES OBSERVADAS EM  
DIVERSOS PONTOS NAS PAREDES DA CAVIDADE  
FONTE: CONSERV, 2023

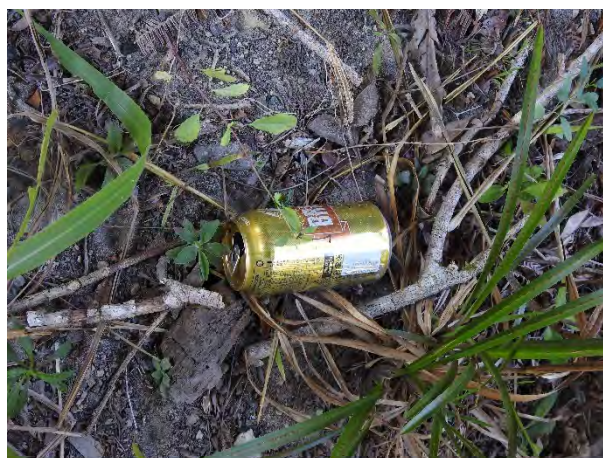
FOTO 119 – RESÍDUOS OBSERVADOS NO PISO DA  
CASA DE PEDRA  
FONTE: CONSERV, 2023

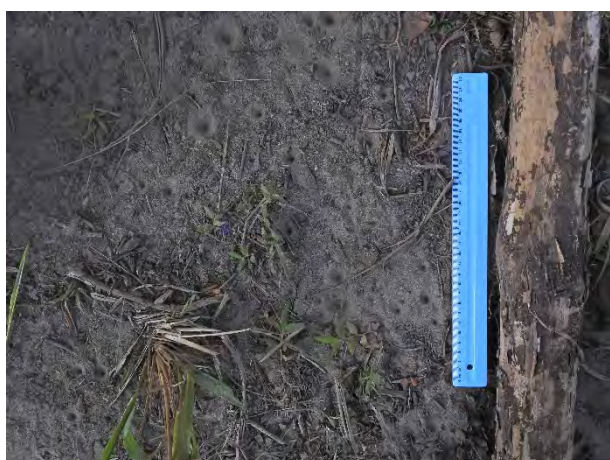
FOTO 120 – CONSTATAÇÃO DE DETRITO VEGETAL  
NO PISO DA CAVIDADE  
FONTE: CONSERV, 2023

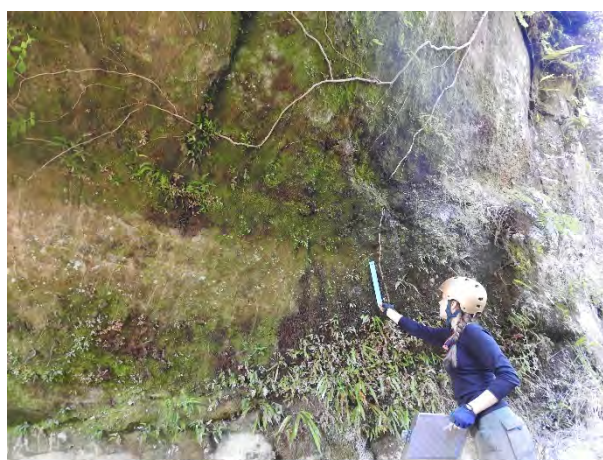
FOTO 121 – RAÍZES E MATERIAL VEGETAL  
PRESENTE NAS PAREDES E TETO  
FONTE: CONSERV, 2023

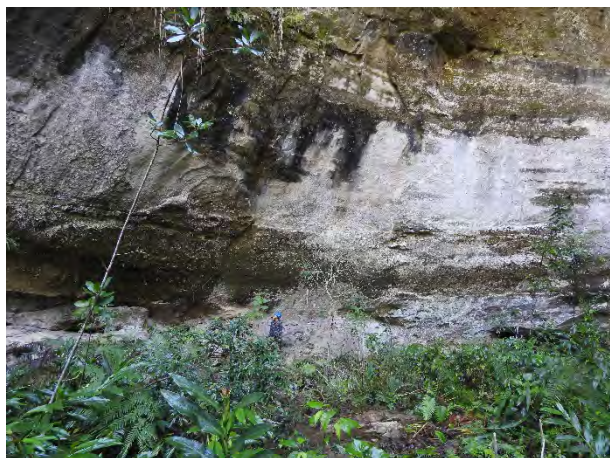
Essa cavidade também possui 100% da área em zona eufótica (Foto 126). A temperatura no interior da cavidade variou pouco durante a amostragem, permanecendo entre 15,3°C e 15,5°C. A umidade relativa permaneceu estável em 88%. O piso da cavidade é predominantemente encharcado, com a constatação de gotejamento e acúmulo de água em poças (Foto 127). Esse cenário origina ambientes alagadiços, com a presença de vegetação semiaquática (macrófitas) e, conseqüentemente, um grande acúmulo de detrito vegetal (Foto 128 e Foto 129). Raízes podem ser observadas no piso, parede e teto, além da presença de vegetação estabelecida nessas estruturas.

FOTO 126 – INCIDÊNCIA LUMINOSA NA CAVIDADE  
LAPA DAS BRIÓFITAS  
FONTE: CONSERV, 2023

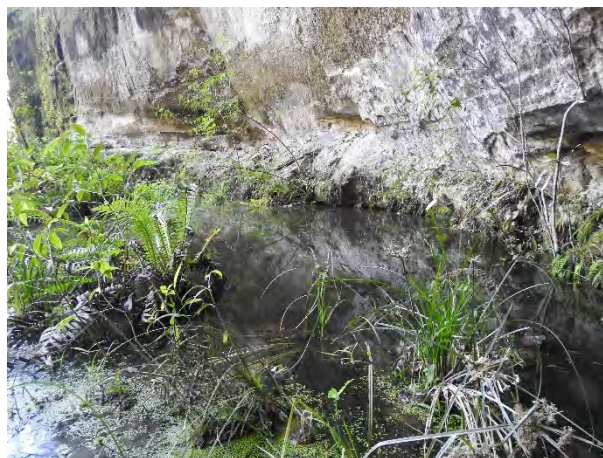
FOTO 127 – ÁREA ENCHARCADA JUNTO A BASE DA  
CAVIDADE  
FONTE: CONSERV, 2023

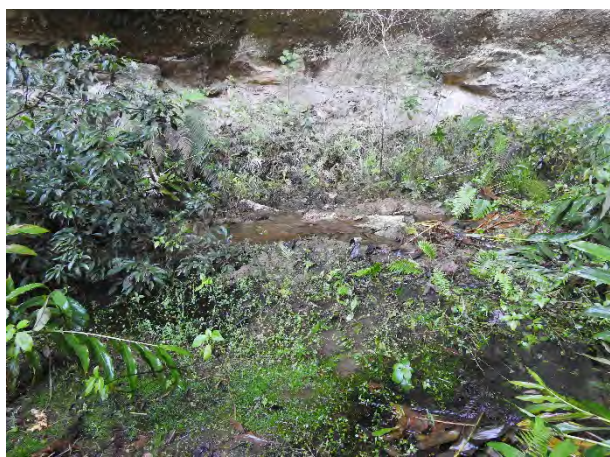
FOTO 128 – ÁREA ALAGADIÇA COM GRANDE  
ACÚMULO DE MATERIAL VEGETAL  
FONTE: CONSERV, 2023

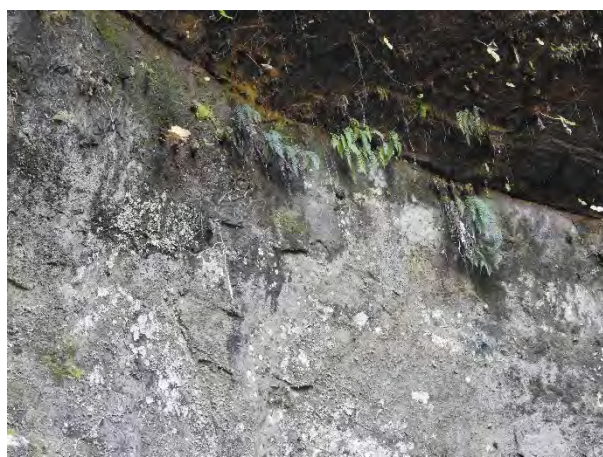
FOTO 131 – PRESENÇA DE VEGETAÇÃO E RAÍZES  
NO TETO DA CAVIDADE  
FONTE: CONSERV, 2023

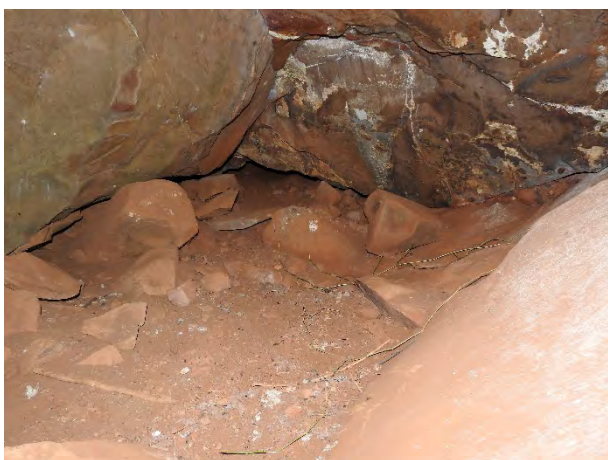
Essa cavidade é caracterizada como sendo 10% zona eufótica, 50% zona disfótica e 40% zona afótica (Foto 144 e Foto 145). A temperatura no interior da cavidade oscilou entre 16,8°C e 17,4°C, com umidade relativa de 81%. O piso é predominantemente seco, sem indícios de água. Foi constatada a presença de material vegetal (*Liana* sp.) e detritos vegetais (galhos) (Foto 146 e Foto 147), porém não foram observadas raízes. Ausência de bolotas de regurgitação, guano, carcaças, ninhos de aves, e/ou outros vertebrados no momento da amostragem.

FOTO 144 – ZONA DISFÓTICA DA CAVIDADE  
ABRIGO DA PEDRA CINZA  
FONTE: CONSERV, 2023

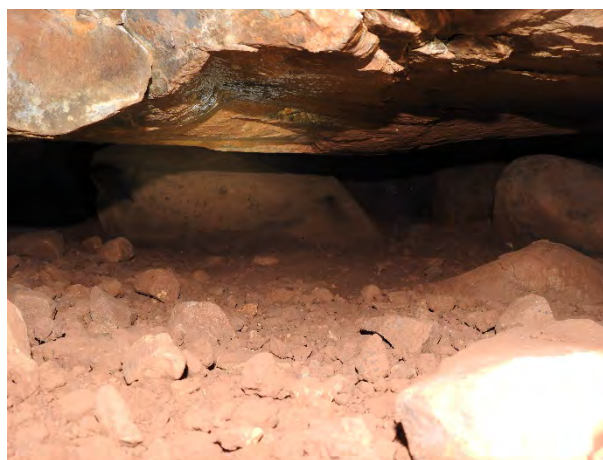
FOTO 145 – ZONA AFÓTICA DA CAVIDADE ABRIGO  
DA PEDRA CINZA  
FONTE: CONSERV, 2023

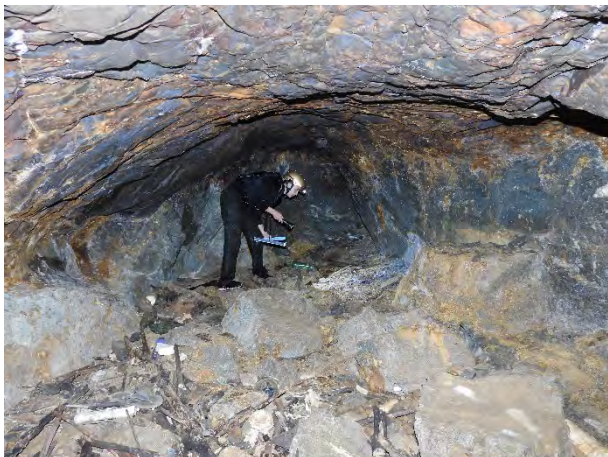
Na Gruta Cachoeira predomina a zona disfótica (90%), podendo o restante ser classificado como zona eufótica (10%). O piso é predominantemente seco no interior da cavidade, porém a entrada é úmida devido a influência de cachoeira adjacente (~30m) (Foto 156 e Foto 157). A temperatura no interior da cavidade oscilou entre 14,3°C e 14,5°C e umidade relativa foi de 79% durante a amostragem. Foi constatada presença de detritos vegetais (troncos e galhos) e resíduos (Foto 158 e Foto 159), possivelmente provenientes de períodos de cheia, quando a elevação do nível do rio inunda a cavidade. Ademais, foram encontradas fezes de *Lontra longicaudis* (lontra) (Foto 160), uma carcaça de vertebrado não identificado (Foto 161) e indivíduos da ordem Orthoptera (grilo). Não foram registrados material vegetal, raízes, bolotas de regurgitação, guano, ninhos de aves, quirópteros, e/ou outros vertebrados.

FOTO 156 – INTERIOR DA CAVIDADE, ZONA DISFÓTICA COM PISO PREDOMINANTEMENTE SECO  
FONTE: CONSERV, 2023

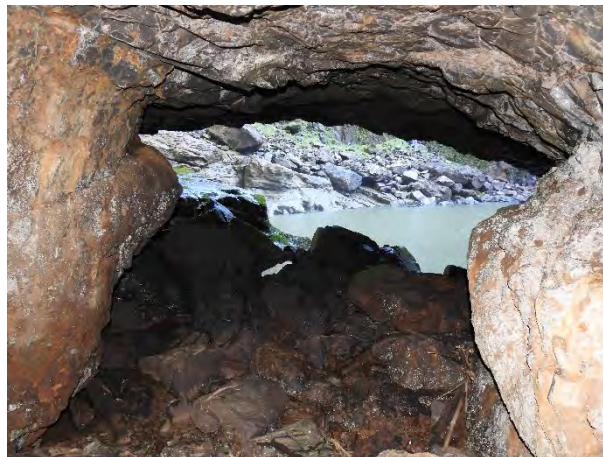
FOTO 157 – ZONA EUFÓTICA NA ENTRADA DA CAVIDADE, COM INCIDÊNCIA DE UMIDADE  
FONTE: CONSERV, 2023

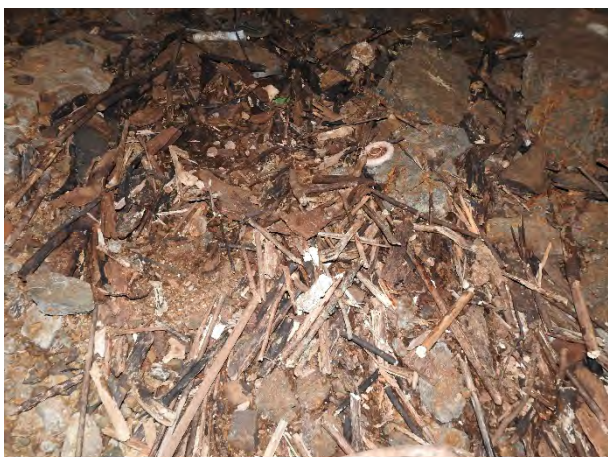
FOTO 158 – PISO ÚMIDO NA ENTRADA DA CAVIDADE  
FONTE: CONSERV, 2023

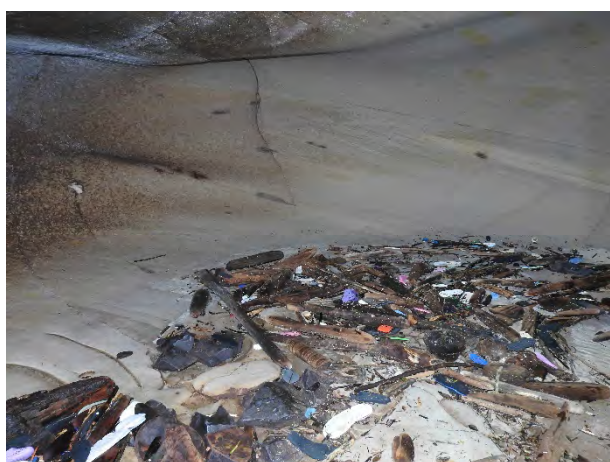
Com relação ao zoneamento fótico, a cavidade Gruta das Cruzadas apresenta predomínio de zona disfótica (90%), com a entrada da caverna caracterizada como zona eufótica (10%) (Foto 162 e Foto 163). A temperatura no interior da cavidade pouco variou, permanecendo entre 13,0°C e 13,1°C, com umidade relativa de 85%. O piso é predominantemente úmido, com presença de gotejamento no teto e paredes, mas sem acúmulo de água em poças. A entrada da cavidade se situa no nível de água, havendo, portanto, aporte energético (detrito vegetal) e de lixo (Foto 164), acentuados no período de cheias.

FOTO 162 – ZONA DISFÓTICA, COM PISO ÚMIDO E  
PRESENÇA DE DETRITO VEGETAL E LIXO  
FONTE: CONSERV, 2023

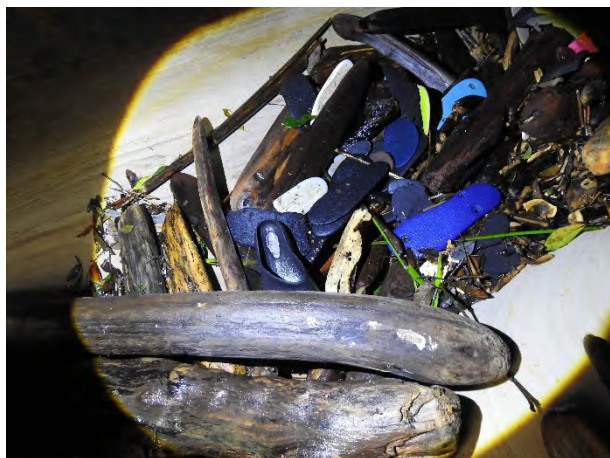
FOTO 164 – PRESENÇA DE LIXO E DETRITOS VEGETAIS  
FONTE: CONSERV, 2023
