# Estudo Espeleológico Complementar

## PCH Paredinha

Agosto/2023

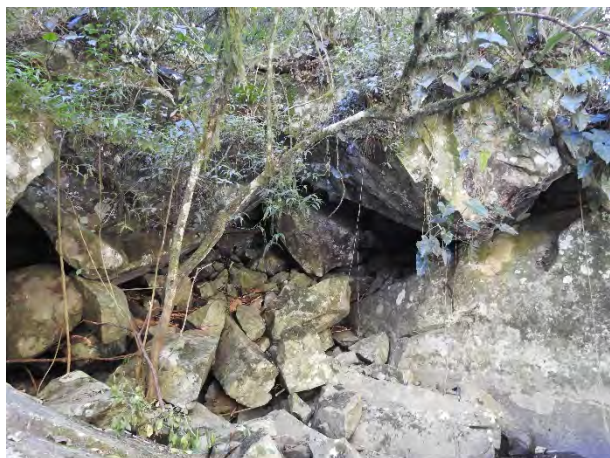
FOTO 168 – ENTRADA PRINCIPAL DE LUZ NA CAVIDADE ABRIGO DO RIO CACHOEIRA  
FONTE: CONSERV, 2023

O Abrigo do Rio Cachoeira é 100% caracterizado com zona eufótica (Foto 168 e Foto 169). A temperatura no interior da cavidade oscilou entre 9,7°C e 10,2°C, com umidade relativa de 82%. O piso é predominantemente seco, contudo, há indícios de que a água alcance o interior da cavidade nos períodos de cheia, carreando lixo e matéria orgânica vegetal (galhos e folhas) (Foto 170 e Foto 171). Presença de raízes na parede e teto. Ausência de material vegetal, bolotas de regurgitação, guano, carcaças, ninhos de aves, quirópteros, e/ou outros vertebrados no momento da amostragem. Os indícios de fauna constatados no local restringem-se a exemplares da classe Arachnida (Foto 172 e Foto 173), e ainda, possíveis fezes de *Cerdocyon thous* (cachorro-do-mato ou graxaim) (Foto 174) e de *Lontra longicaudis* (lontra) (Foto 175).

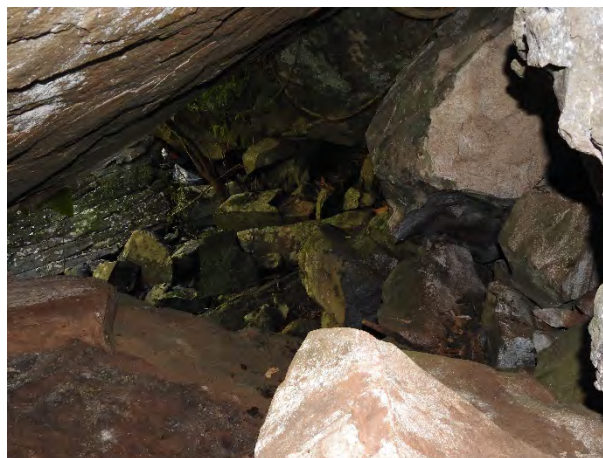
FOTO 169 – VISTA INTERNA DA CAVIDADE  
FONTE: CONSERV, 2023

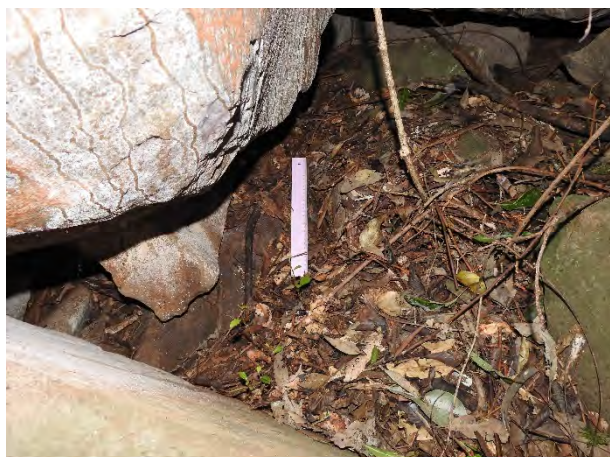
FOTO 170 – PISO DA CAVIDADE, PREDOMINANTEMENTE SECO E COM INCIDÊNCIA DE DETRITOS VEGETAIS E RAÍZES  
FONTE: CONSERV, 2023

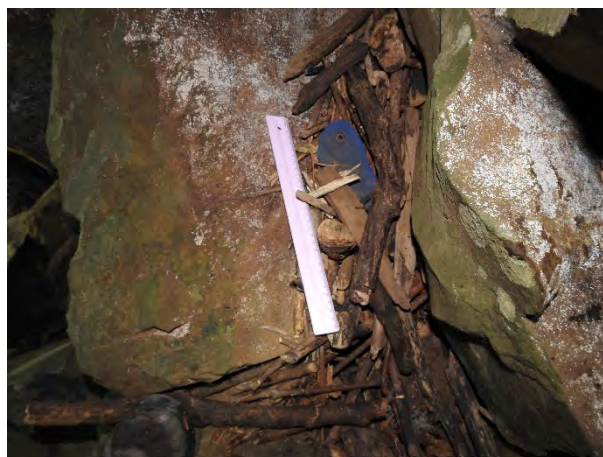
FOTO 171 – PRESENÇA DE DETRITOS VEGETAIS E LIXO CARREADOS POR ENCHENTES  
FONTE: CONSERV, 2023

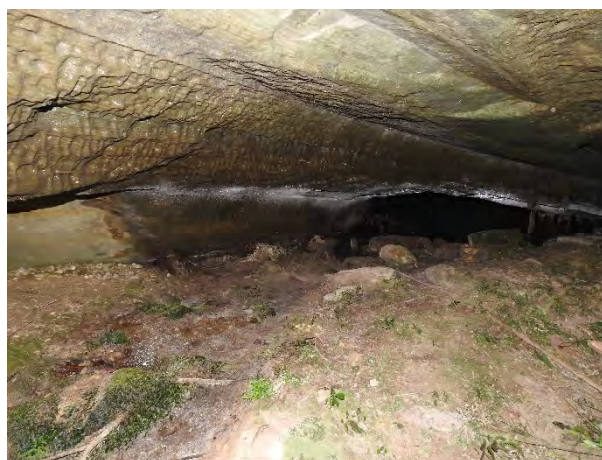
FOTO 177 – VISÃO GERAL DA ZONA DISFÓTICA.  
FONTE: CONSERV, 2023

Com relação ao zoneamento fótico da cavidade Gruta do Salto Seco II, predomina a região de zona eufótica (80%), sendo o restante caracterizado como de zona disfótica (20%) (Foto 176 e Foto 177). A temperatura no interior da cavidade variou entre 14,6°C e 15,5°C durante a amostragem, enquanto a umidade relativa permaneceu estável em 80%. O piso da cavidade variou entre seco na entrada, a úmido e depois encharcado ao fundo, com formação de poça e gotejamento a partir das paredes e teto (Foto 178 e Foto 179). Foi constatada a presença de vegetação detrito vegetal (galhos e folhas) (Foto 180), além de raízes no piso, parede e teto, com indícios de formação de rizotema (Foto 181).

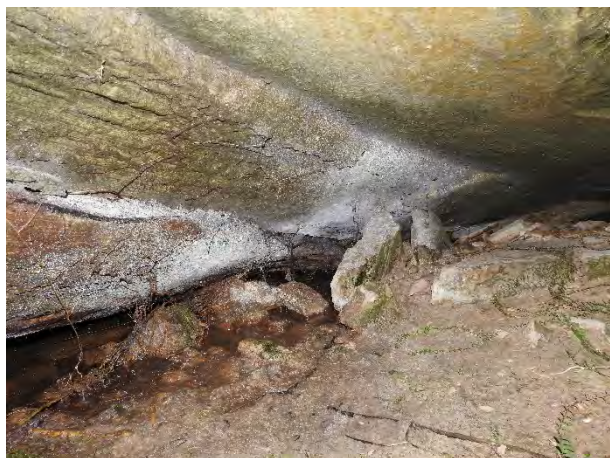
FOTO 178 – TRANSIÇÃO ENTRE PISO ÚMIDO E ENCHARCADO  
FONTE: CONSERV, 2023

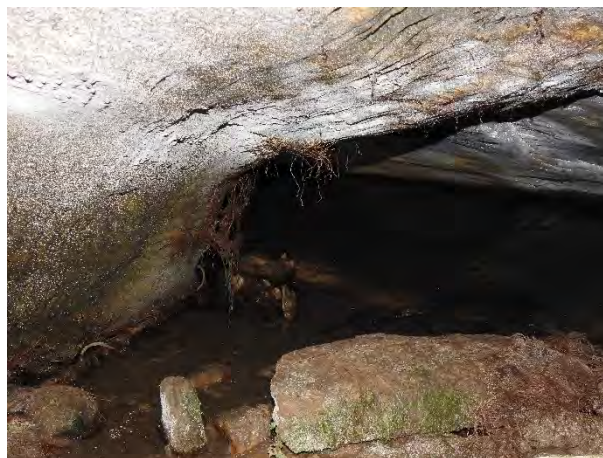
FOTO 179 – ÁREA ENCHARCADA AO FUNDO DA CAVIDADE  
FONTE: CONSERV, 2023

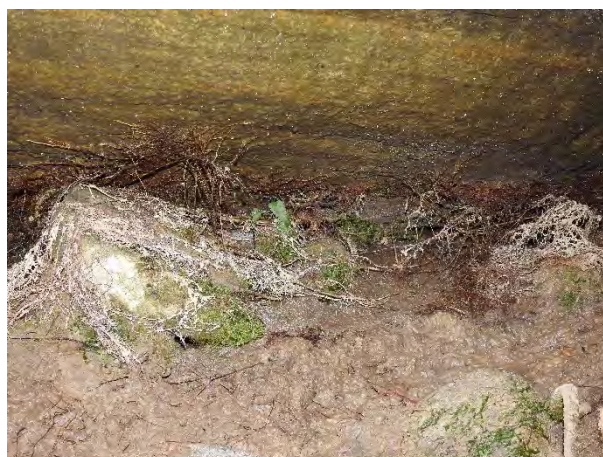
FOTO 181 – RIZOTEMA NAS PAREDES E TETO  
FONTE: CONSERV, 2023

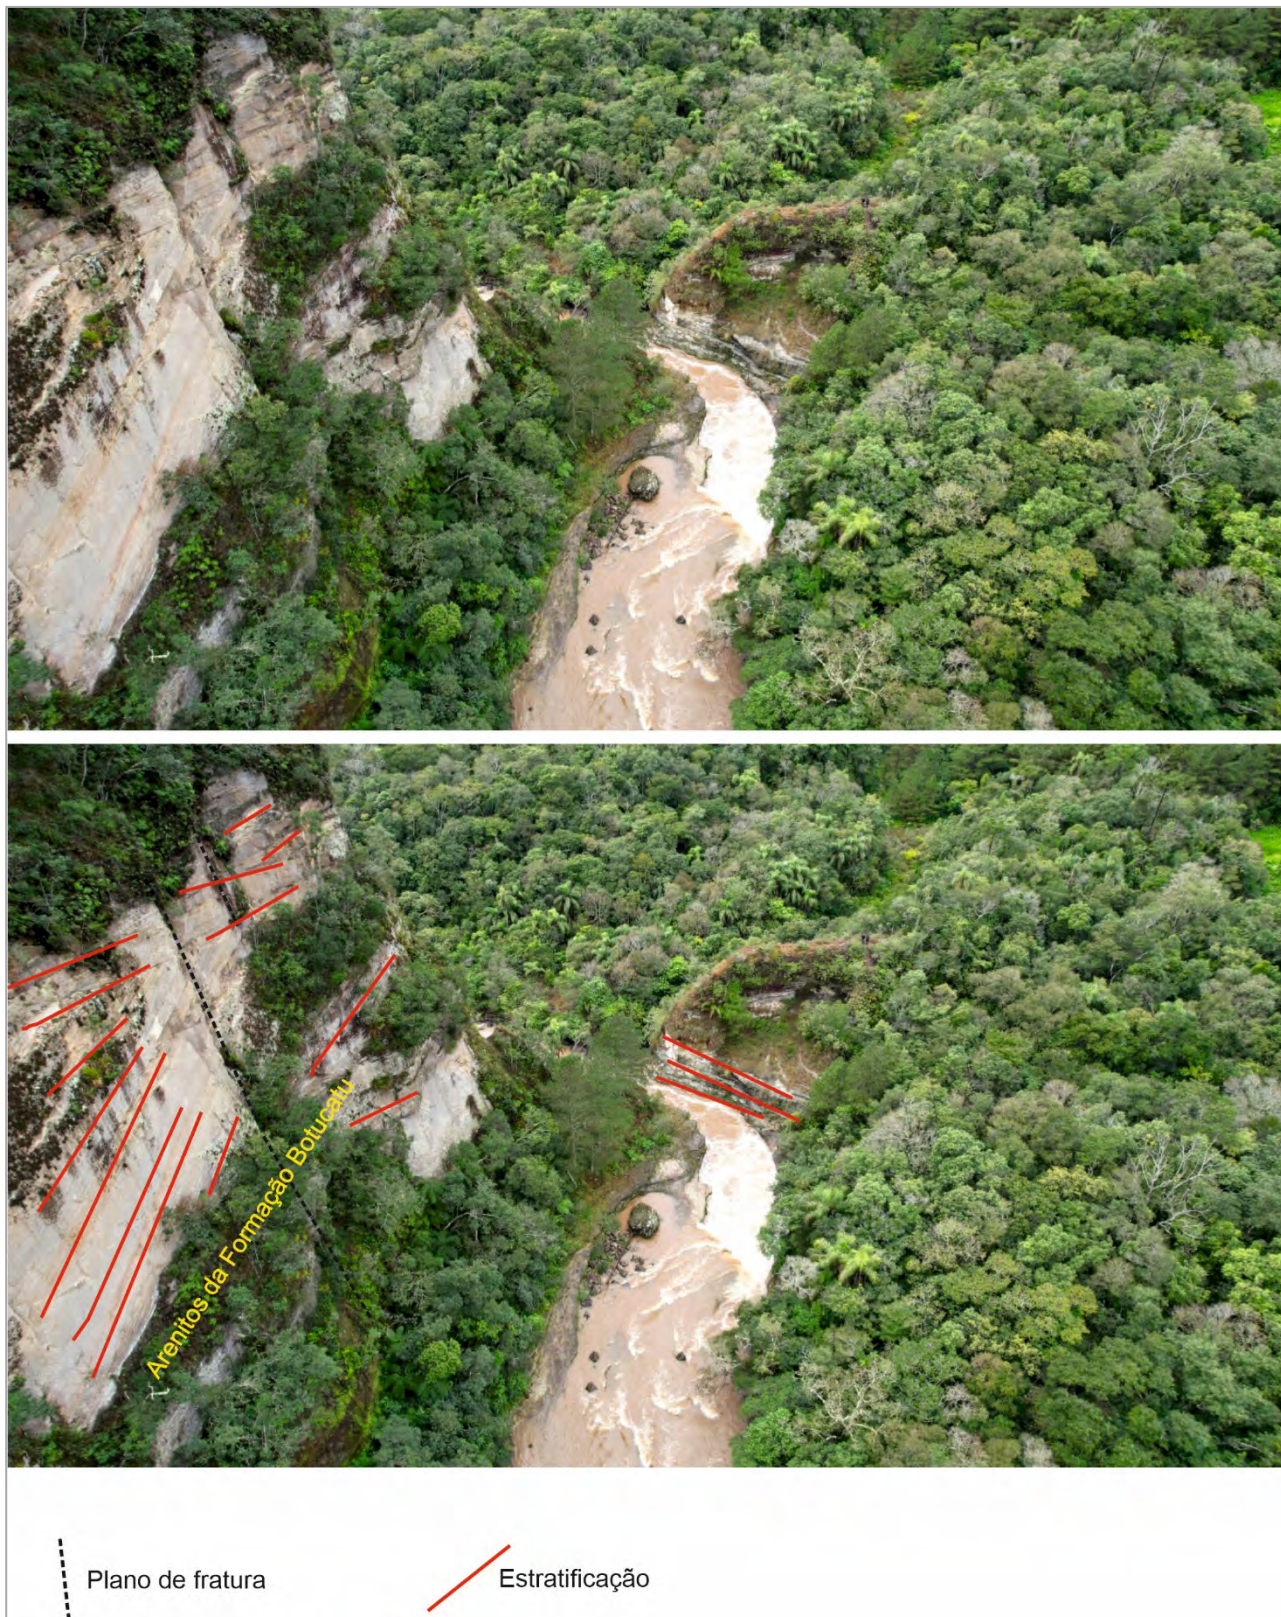
FOTO 198 - ESTRUTURAS IDENTIFICADAS NO PAREDÃO ROCHOSO NA ÁREA DE INFLUÊNCIA DA PCH PAREDINHA  
FONTE: GEOPAC, FÁBIO MANASSÉS, 2023

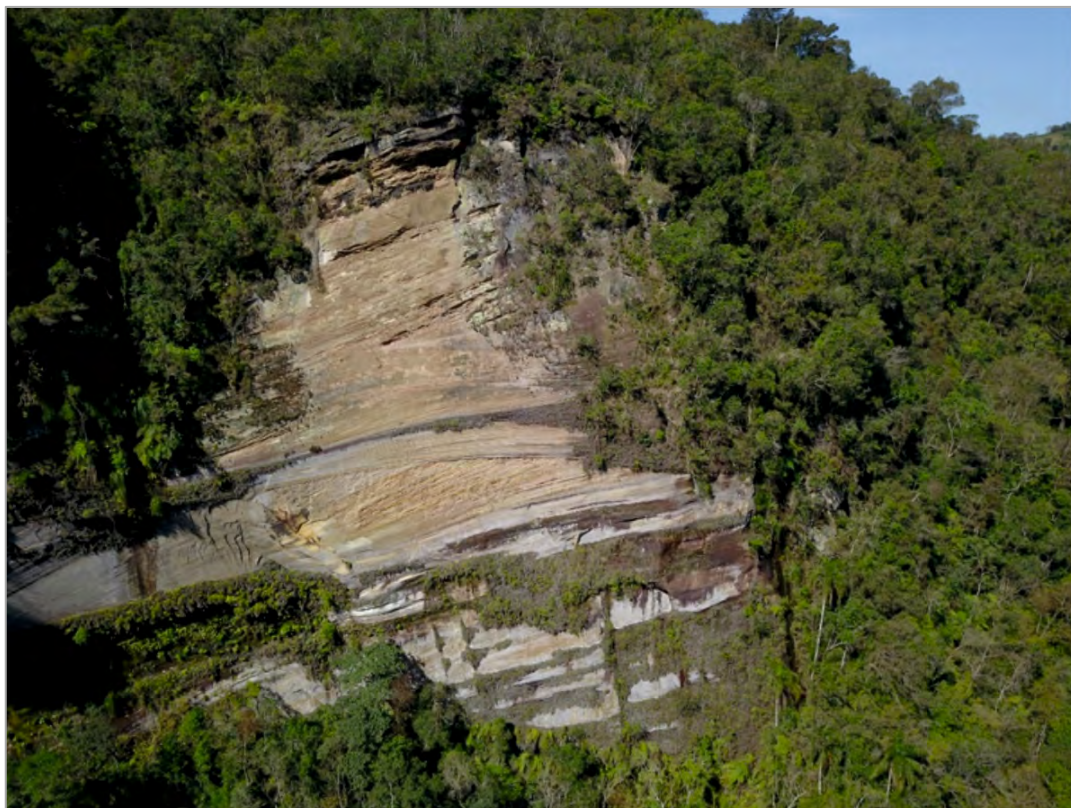
FOTO 200 - ESTRUTURAS GEOLÓGICAS IDENTIFICADAS NA ROCHA  
FONTE: GEOPAC, FÁBIO MANASSÉS, 2023

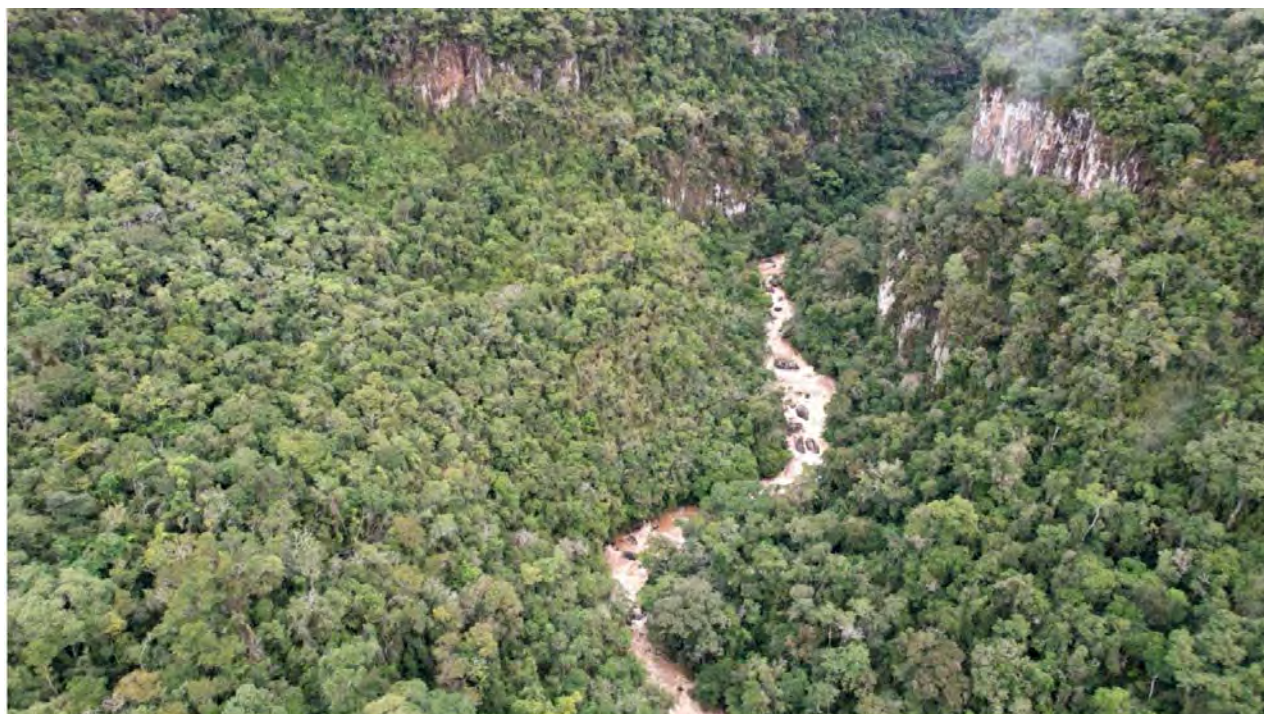
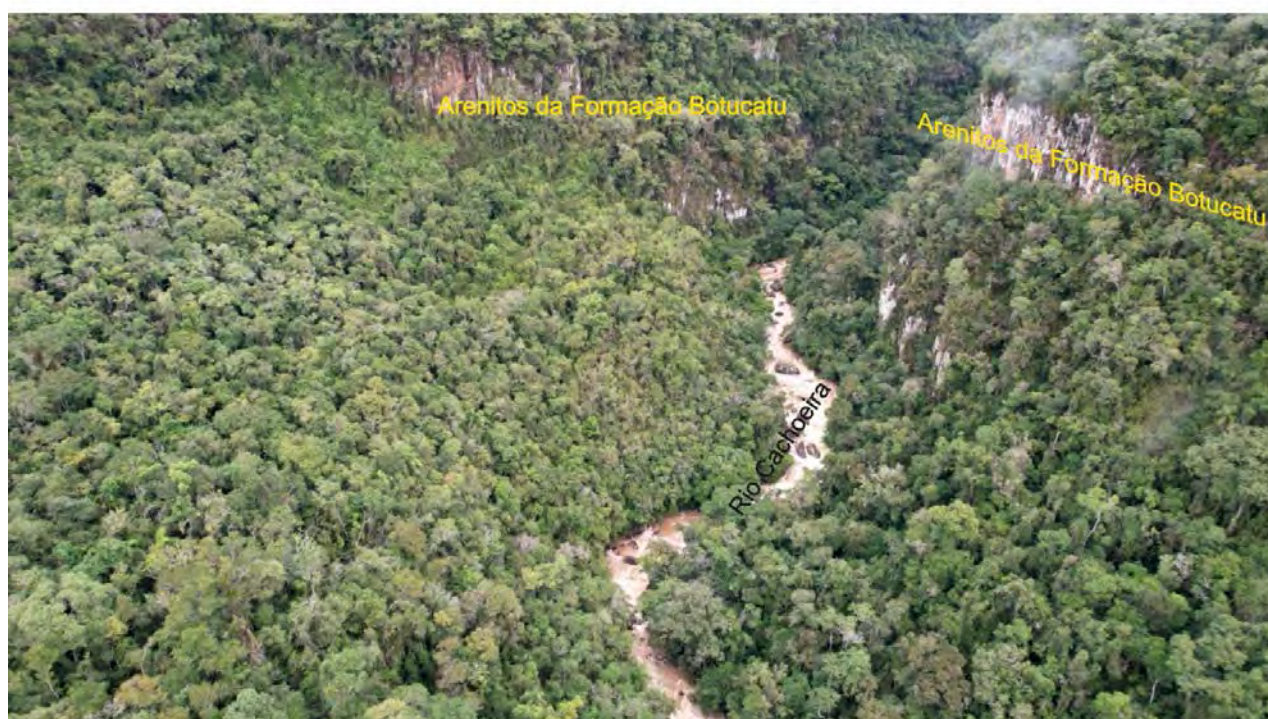
FOTO 201 - REGISTRO FOTOGRÁFICO POR DRONE DOS PAREDÕES ROCHOSOS NA ÁREA DE INFLUÊNCIA DA PCH PAREDINHA  
FONTE: GEOPAC, FÁBIO MANASSÉS, 2023

Foto 201	Arenito	Ocorrência de arenito nos dois lados do cânion do rio Cachoeira. Não há registro de cavidades em ambos os lados do cânion e a condição de declividade dificulta a formação de cavidades.	Na área em que está previsto o TVR. Fora da AI. (457.631 O; 7.242.914 S)
Foto 202	Arenito	Paredão rochoso de arenito da Formação Botucatu. A altitude na porção central do afloramento rochoso é da ordem de 671 m. Não há registro de cavidades em ambos os lados do cânion e a condição de declividade dificulta a formação de cavidades.	Na área em que está previsto o TVR. Fora da AI. (457.796 O; 7.243.181 S)
Foto 203	Arenito	Paredão rochoso de arenito da Formação Botucatu. A altitude na porção central do afloramento rochoso é da ordem de 740 m. Há registro de porções rochosas com zonas de fraqueza e erodidas de modo que apresentam potencial para ocorrência de cavidades, como é o caso da Lapa das Briófitas. A altitude na porção central do afloramento rochoso é da ordem de 720 m.	Dentro da AI, a jusante do local previsto para implantação da casa de força da PCH. (457.941 O; 7.242.951 S)

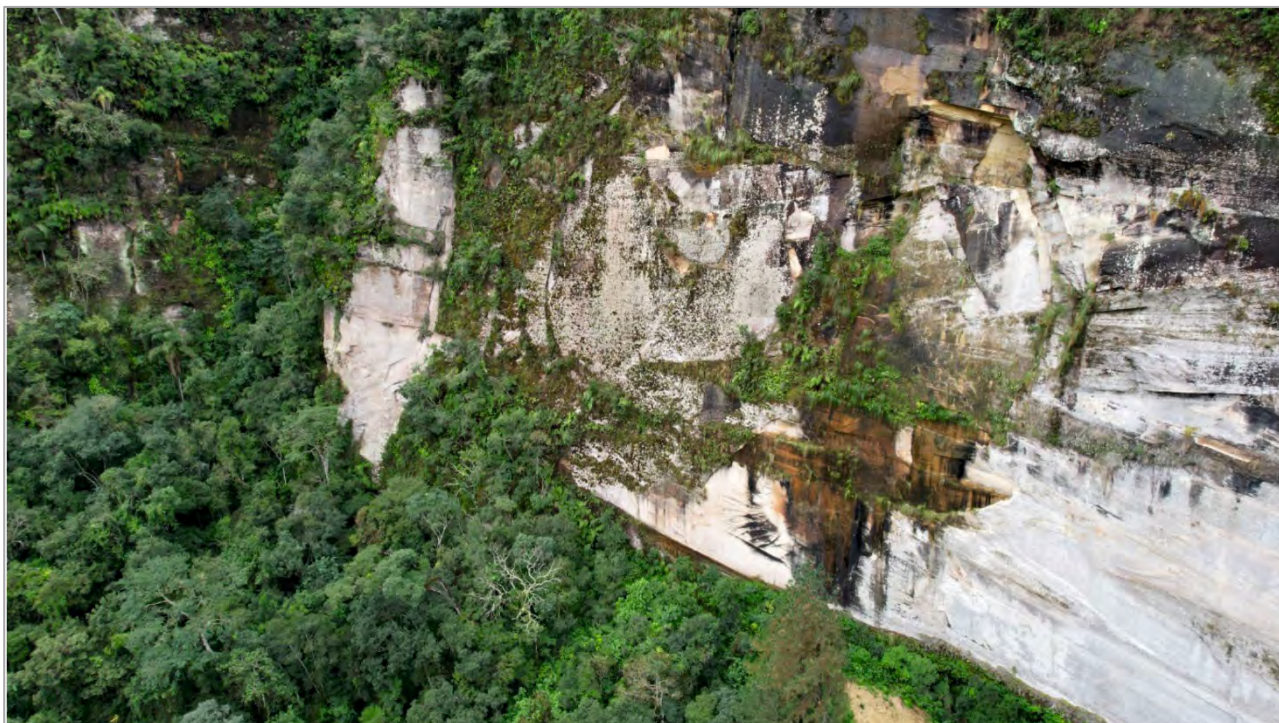
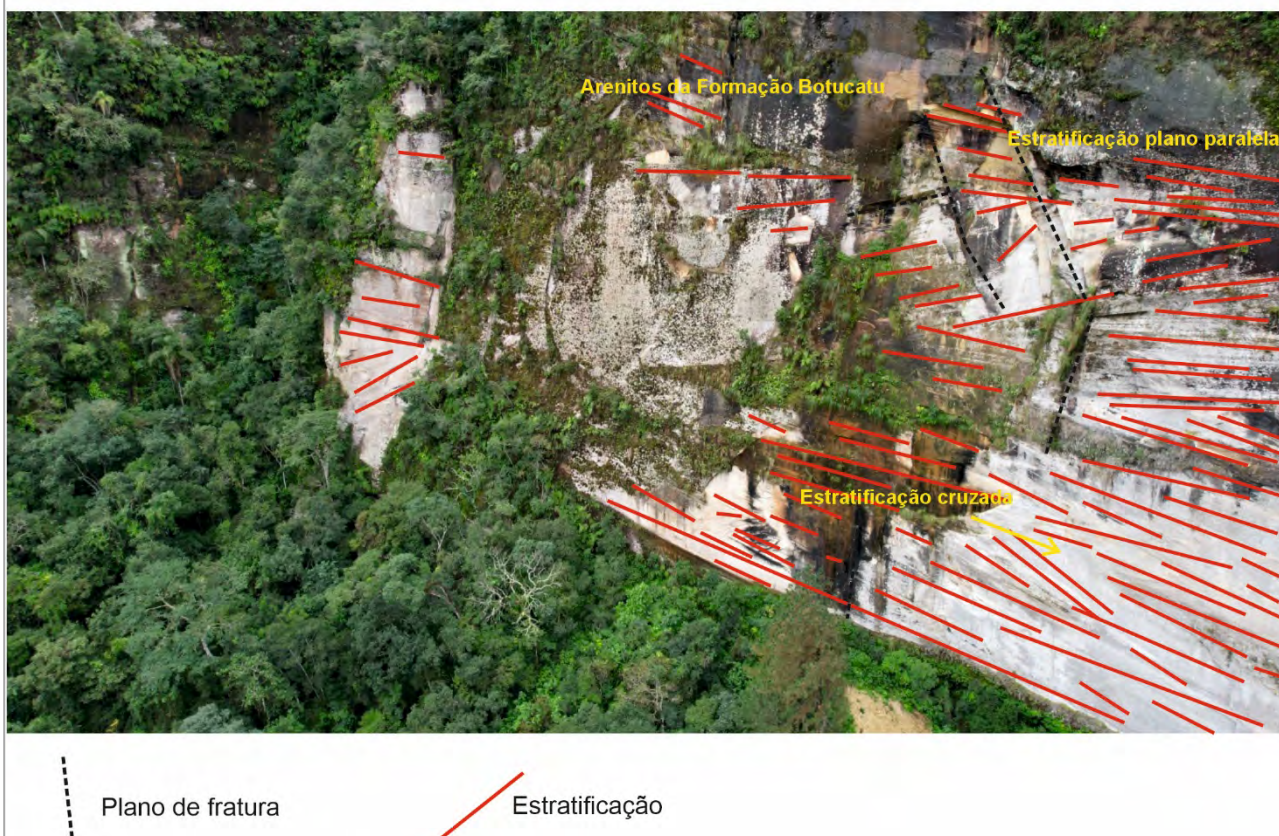
FOTO 202 - ESTRUTURAS GEOLÓGICAS IDENTIFICADAS NA ROCHA  
FONTE: GEOPAC, FÁBIO MANASSÉS, 2023

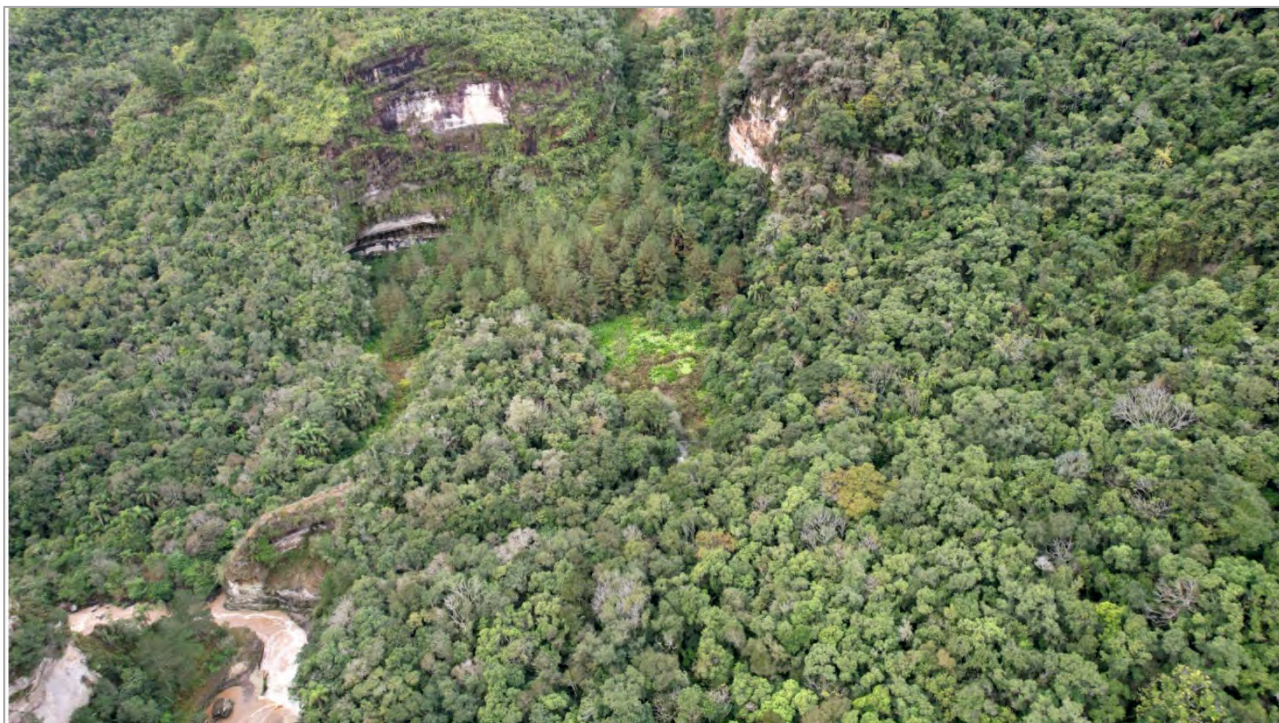
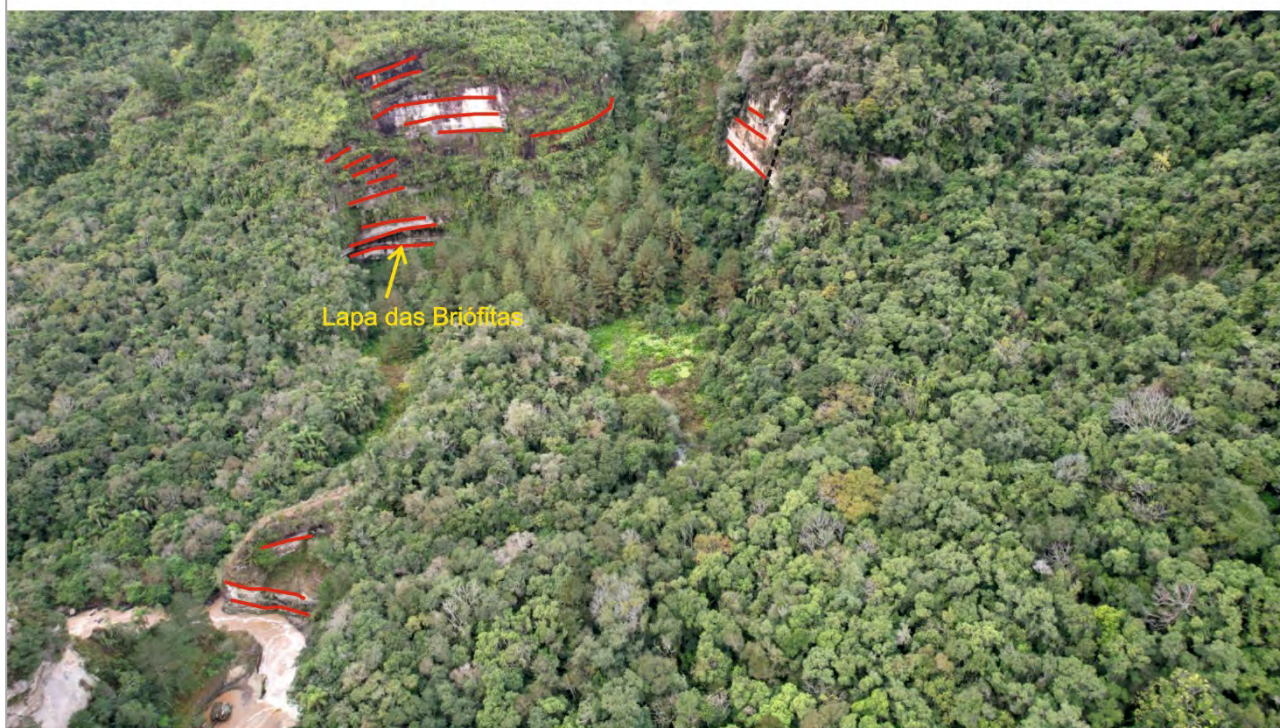
Plano de fratura

Estratificação

FOTO 203 - ESTRUTURAS GEOLÓGICAS IDENTIFICADAS NA ROCHA  
FONTE: GEOPAC, FÁBIO MANASSÉS, 2023

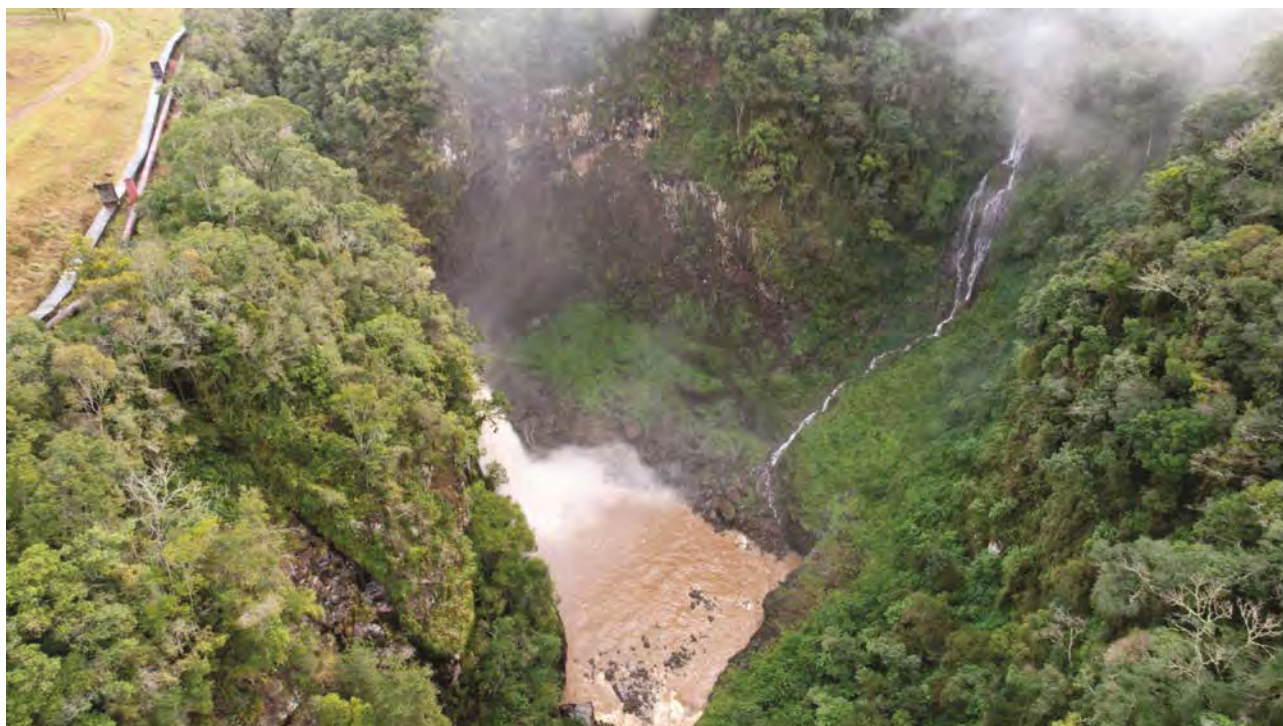
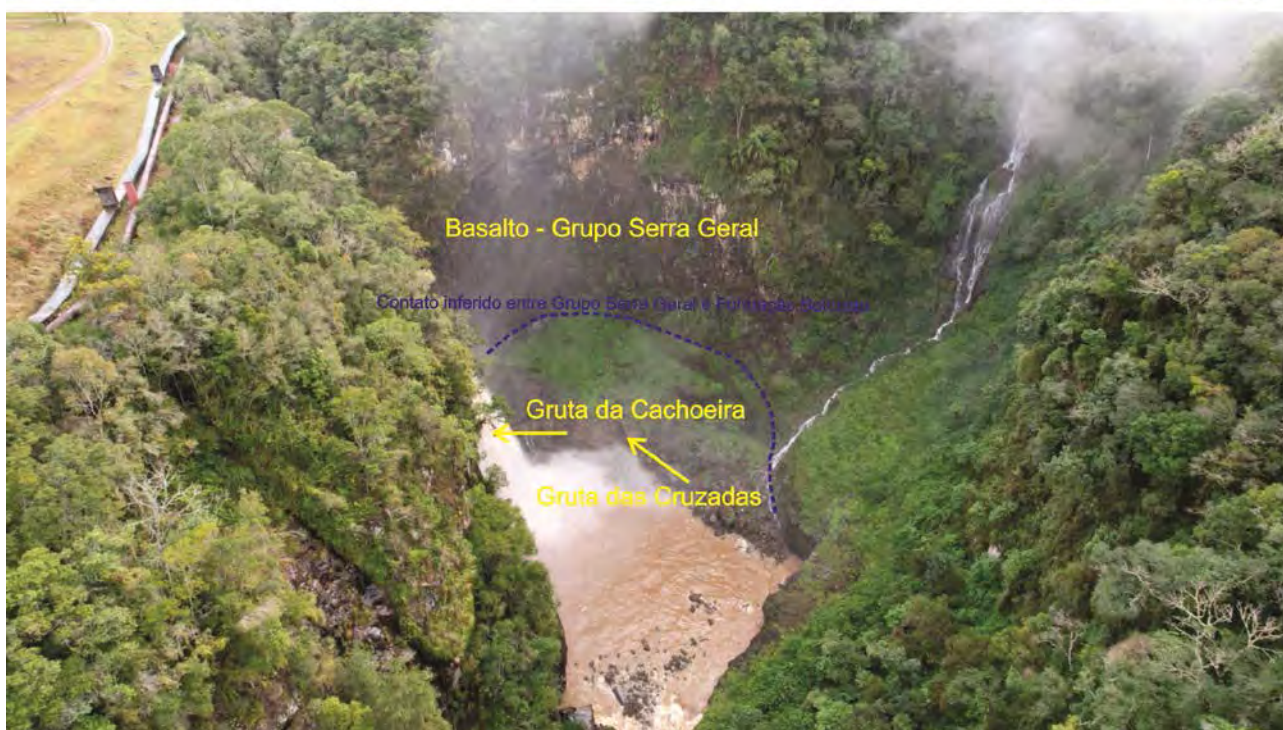
FOTO 204 - REGISTRO FOTOGRÁFICO POR DRONE DOS PAREDÕES ROCHOSOS NA ÁREA DE INFLUÊNCIA DA PCH PAREDINHA  
FONTE: GEOPAC, FÁBIO MANASSÉS, 2023

Foto 204	Basalto	Registro de basalto fraturado do Grupo Serra Geral e cachoeiras. Possibilidade de identificação de cavidades. A altitude na porção central do afloramento rochoso é da ordem de 760 m.	No TVR da CGH Cachoeira. (456.612 O; 7.242.579 S)

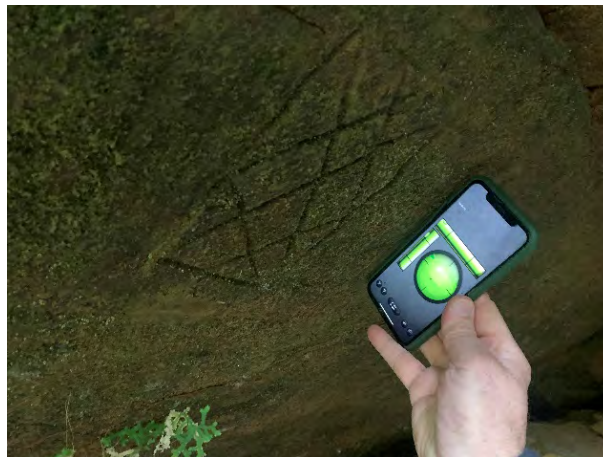
FOTO 206 – OBTENÇÃO DE INFORMAÇÕES DE MEDIDAS E ÂNGULO DO PAINEL – ABRIGO 1  
FONTE: ESPAÇO ARQUEOLOGIA, 2023

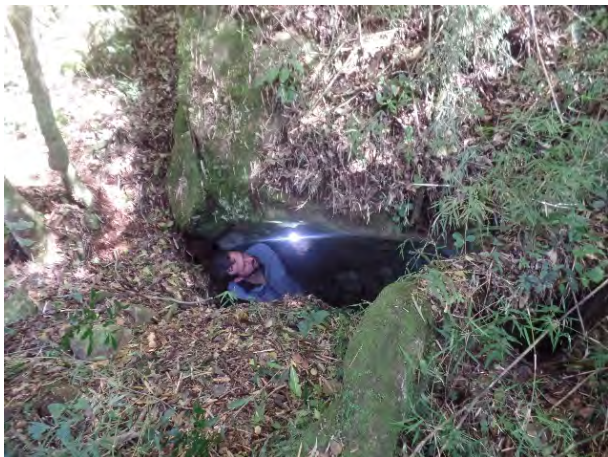
FOTO 219 – VERIFICAÇÃO NA ÁREA DA TOCA DO SALTO SECO  
FONTE: ESPAÇO ARQUEOLOGIA, 2023

A Foto 219 e a Foto 220 evidenciam a busca por vestígios na Toca do Salto Seco, a qual possui baixo potencial arqueológico e, em suas paredes e teto, não apresenta qualquer evidência de atividades humanas pretéritas.

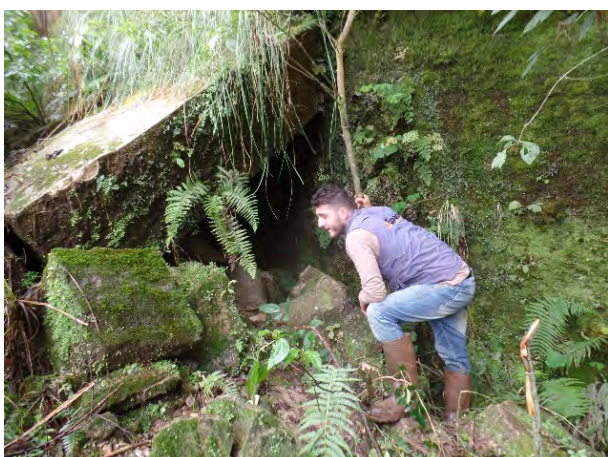
FOTO 221 – GRUTA DO SALTO SECO IV  
FONTE: ESPAÇO ARQUEOLOGIA, 2023

Da mesma forma, na Gruta do Salto Seco IV, buscou-se no teto da gruta, parede e no paredão imediato à gruta vestígios de gravuras ou pinturas; contudo, não foram encontradas evidências arqueológicas (Foto 221 e Foto 222).

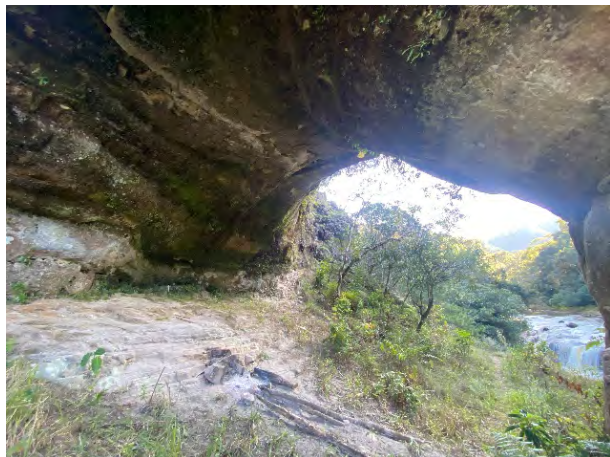
FOTO 223 – CASA DE PEDRA  
FONTE: ESPAÇO ARQUEOLOGIA, 2023

Na Casa de Pedra, já haviam sido realizadas investigações no início do processo de obtenção das anuências junto ao IPHAN e, na ocasião, nenhum vestígio arqueológico foi encontrado. Nessa etapa, novas verificações foram realizadas nas paredes, teto e entorno da formação e o resultado das investidas demonstrou que, de fato, não há gravuras, pinturas ou qualquer outra evidência arqueológica associada à cavidade (Foto 223 e Foto 224).

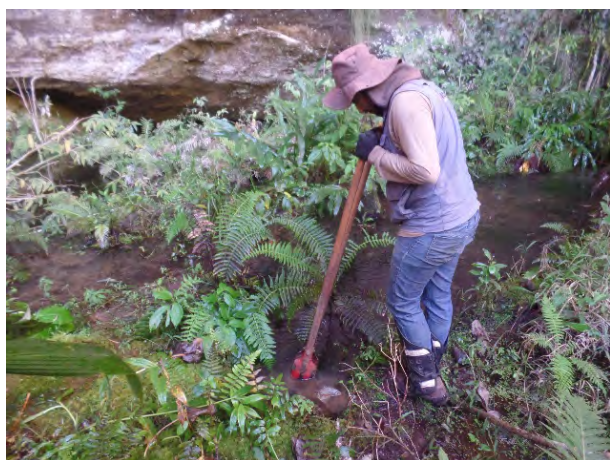
Também foram realizadas verificações sistemáticas na área da Lapa das Briófitas. O local é bastante úmido e não propicia a utilização de sua área como local de ocupação temporária ou permanente. De todo modo, foram realizadas intervenções com poços-teste exploratórios para verificar a existência ou ausência de vestígios arqueológicos em subsuperfície, e, como resultado, não foram encontrados elementos arqueológicos.

FOTO 227 – REALIZAÇÃO DE INTERVENÇÕES EM  
SUBSUPERFÍCIE NA ÁREA DA LAPA DAS BRIÓFITAS  
FONTE: ESPAÇO ARQUEOLOGIA, 2023

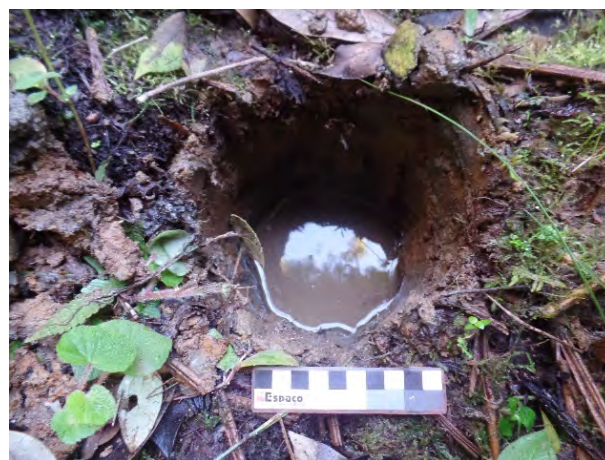
FOTO 228 – POÇO-TESTE COM ÁGUA A 20  
CENTÍMETROS DE PROFUNDIDADE, NA LAPA DAS  
BRIÓFITAS  
FONTE: ESPAÇO ARQUEOLOGIA, 2023

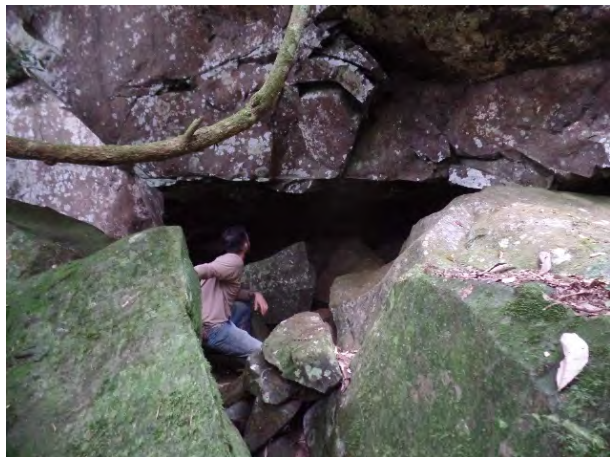
FOTO 229 – ABRIGO DA PEDRA CINZA  
FONTE: ESPAÇO ARQUEOLOGIA, 2023

Na área do Abrigo da Pedra Cinza, também foram realizadas buscas no interior da cavidade, em suas paredes e teto e, como resultado, não foram encontrados vestígios arqueológicos. No seu entorno, caracterizado como uma encosta de relevo montanhoso, também não foram constatadas evidências de interesse arqueológico (Foto 229 e Foto 230).

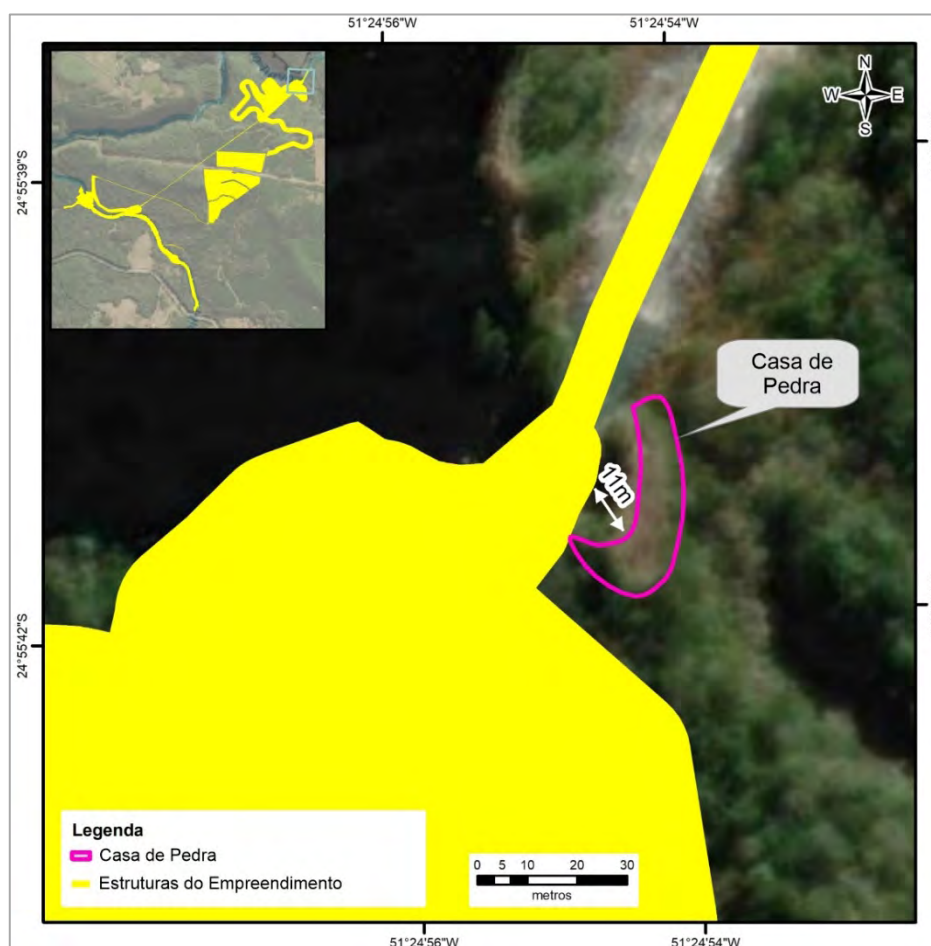
FIGURA 32 - LOCALIZAÇÃO DA CAVIDADE NATURAL CASA DE PEDRA EM RELAÇÃO ÀS ESTRUTURAS DO EMPREENDIMENTO  
FONTE: GEOPAC, 2023

A cavidade de maior proximidade com as estruturas do empreendimento é a Casa de Pedra, a qual já foi tratada com detalhamento no diagnóstico espeleológico da primeira etapa e no relatório de valoração, ambos realizados no ano de 2022, sendo classificada como de Baixa Relevância Espeleológica. Como é possível observar na Figura 32, a boca de entrada da cavidade encontra-se a 11 metros de distância das Estruturas do Empreendimento. Dessa forma, considerando o distanciamento das atividades construtivas e a fragilidade da cavidade representada pela constatação de diaclasamento em sua estrutura, torna-se a cavidade mais susceptível a interferências do empreendimento, sendo por medida de precaução, indicado o requerimento de autorização para a supressão da cavidade.

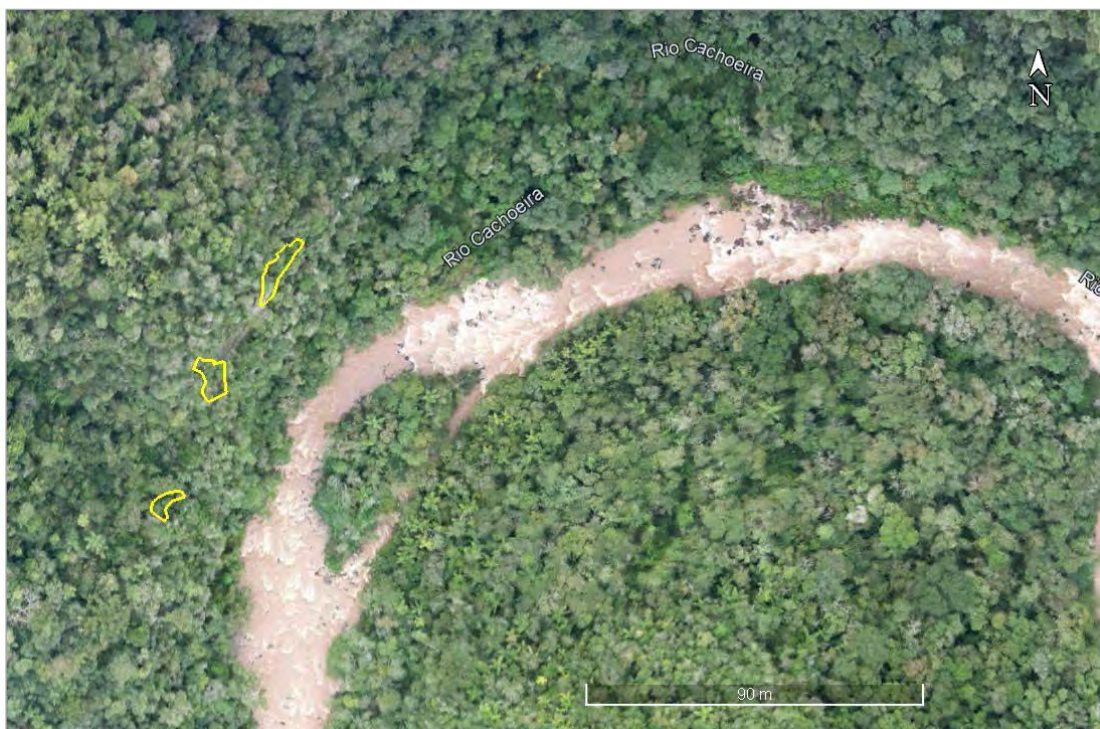
FIGURA 46 - LOCALIZAÇÃO DAS CAVIDADES LAPA DO SALTO SECO I, GRUTA DO SALTO SECO II E LAPA DO SALTO SECO III (EM AMARELO) EM RELAÇÃO À CALHA DO RIO CACHOEIRA  
FONTE: GEOPAC, 2023

Já as cavidades a jusante, Lapa do Salto Seco I, Gruta do Salto Seco II e a Lapa do Salto Seco III; estão localizadas em um afloramento afastado da calha do rio Cachoeira, cerca de 15 m acima do nível de água da drenagem (Figura 46), e não irão sofrer impactos com a redução da vazão nesse trecho.

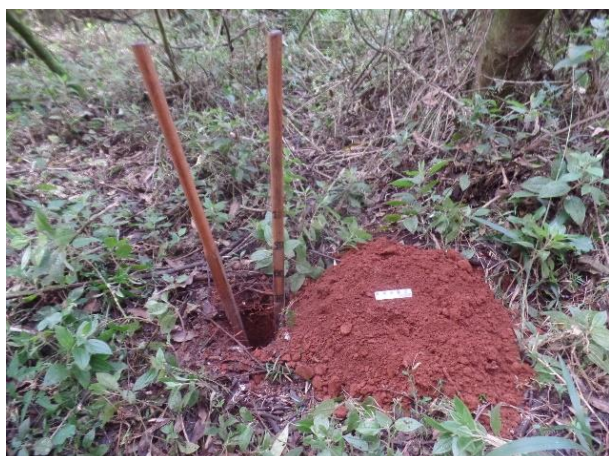
**FOTO 87 – POÇO-TESTE 73 – COORD. UTM 22J 457924  
E; 7242301 N  
FONTE: ESPAÇO ARQUEOLOGIA, 2023**

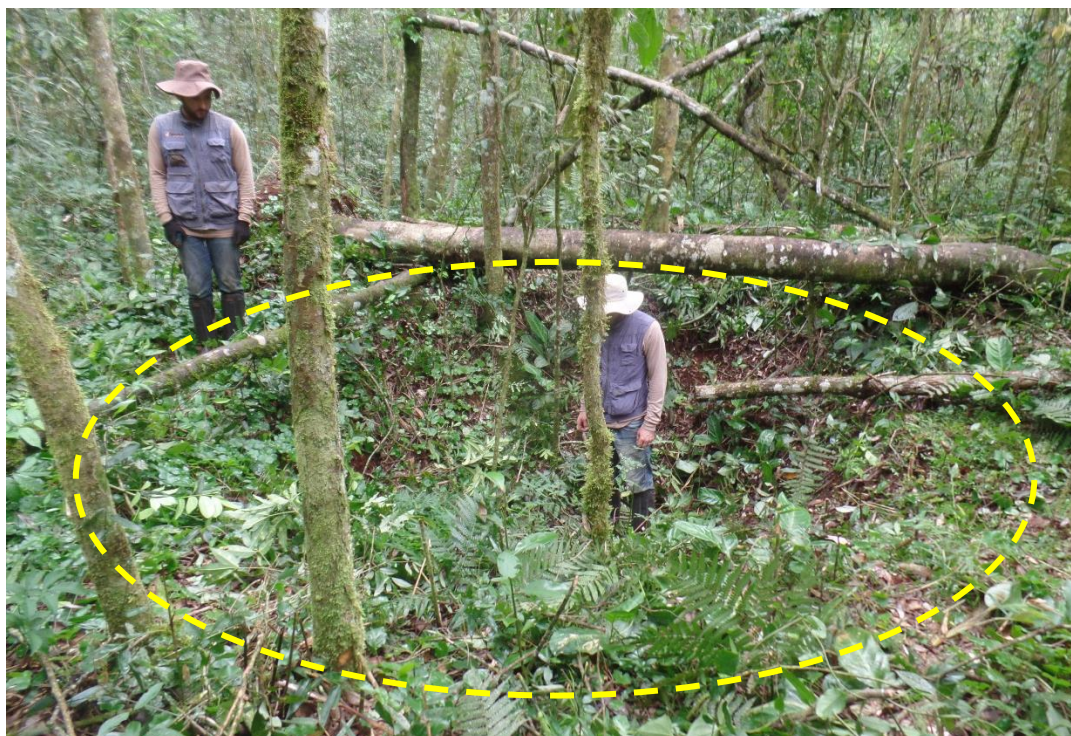
A Foto 97 evidencia a estrutura 1, sendo que o tracejado amarelo delimita o toco do aterro de nivelamento. Os pesquisadores podem ser vistos como referência para a destacar o desnível entre o topo do aterro e o centro do piso rebaixado.

**FOTO 97 - ESTRUTURA SUBTERRÂNEA DE 5 METROS DE DIÂMETRO, COM INDICAÇÃO DO TOPO DO ATERRO DE NIVELAMENTO**  
**FONTE: ESPAÇO ARQUEOLOGIA, 2023**

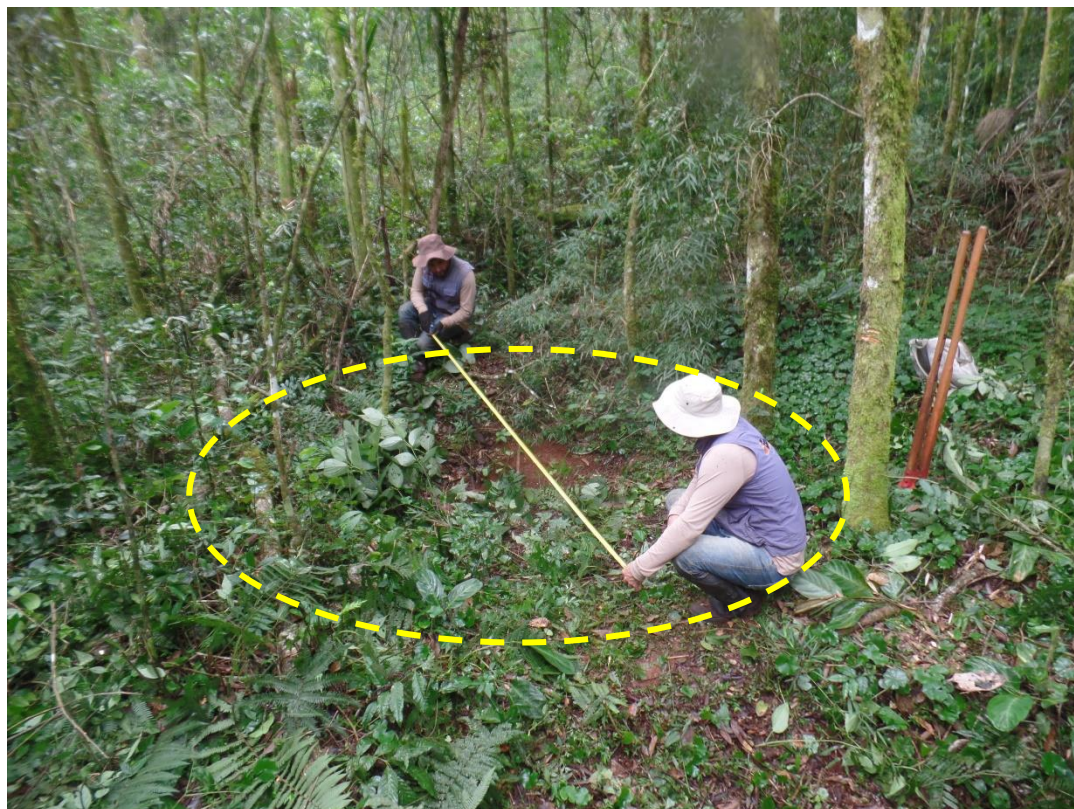
Menor e mais difícil de ser evidenciada, a estrutura 2 é exibida na Foto 98. Os destaques são também para o aterro de nivelamento das bordas (tracejado amarelo) e para o centro do piso rebaixado.

**FOTO 98 - ESTRUTURA SUBTERRÂNEA DE 3 METROS DE DIÂMETRO, COM INDICAÇÃO DO TOPO DO ATERRO DE NIVELAMENTO**  
**FONTE: ESPAÇO ARQUEOLOGIA, 2023**

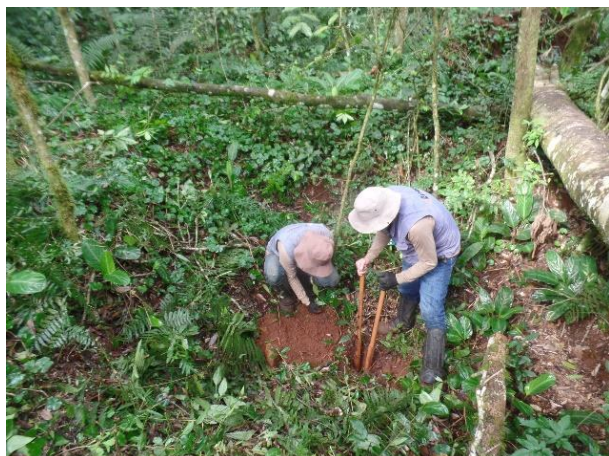
**FOTO 99 – ESCAVAÇÃO DE POÇO-TESTE NA ESTRUTURA 1 DO SÍTIO PAREDINHA 02**  
FONTE: ESPAÇO ARQUEOLOGIA, 2023

O intervalo entre a Foto 99 e a Foto 102 apresenta as evidências arqueológicas identificadas nos poços-teste escavados nas estruturas subterrâneas.

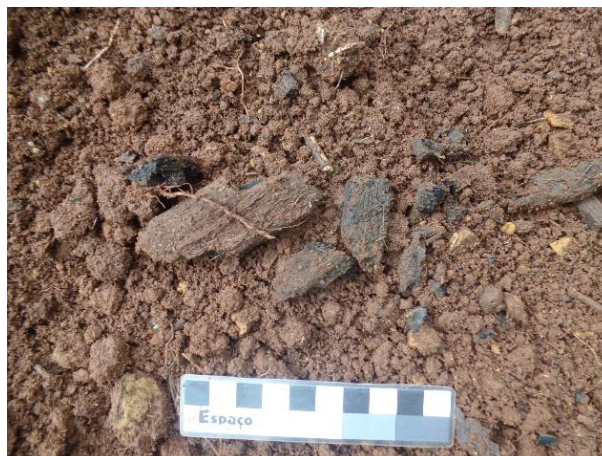
**FOTO 100 – FRAGMENTOS DE CARVÃO IDENTIFICADOS NO POÇO-TESTE ESCAVADO NA ESTRUTURA 1**  
FONTE: ESPAÇO ARQUEOLOGIA, 2023

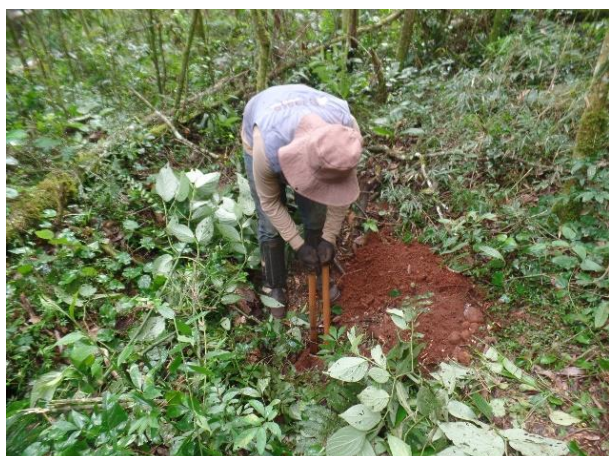
**FOTO 101 – ESCAVAÇÃO DE POÇO-TESTE NA ESTRUTURA 2 DO SÍTIO PAREDINHA 02**  
FONTE: ESPAÇO ARQUEOLOGIA, 2023

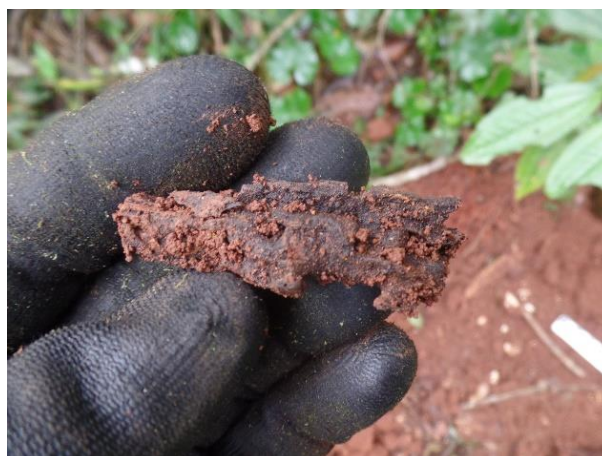
**FOTO 102 – FRAGMENTO DE CARVÃO PROVENIENTE DO POÇO-TESTE ESCAVADO NA ESTRUTURA 2**  
FONTE: ESPAÇO ARQUEOLOGIA, 2023

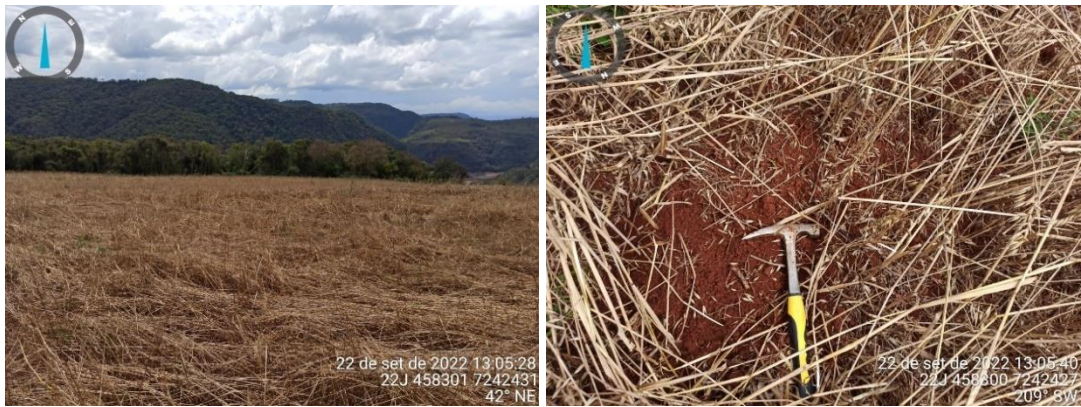
PONTO 1		
COORDENADAS	51° 24' 46,922" W	24° 55' 58,204" S
DESCRIÇÃO:	Área de baixo a médio gradiente de relevo, localizada em plantação de aveia com solo vermelho argiloso proveniente de alteração de basaltos do Grupo Serra Geral. Área sem potencial espeleológico.

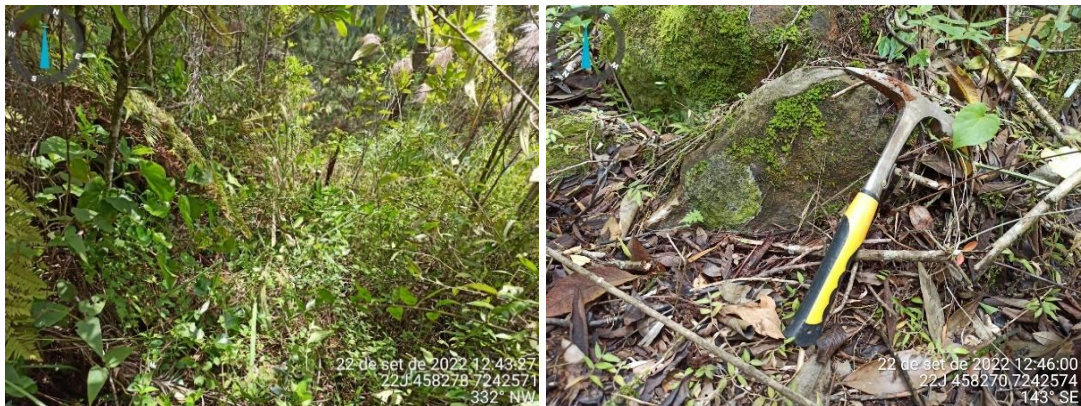
PONTO 2		
COORDENADAS	51° 24' 48,080" W	24° 55' 52,641" S
DESCRIÇÃO:	Afloramento de basalto do Grupo Serra Geral em topo de vertente da margem direita do rio Cachoeira. Rocha de cor preta afanítica. Não foram identificadas feições cársticas.
