# Estudo Espeleológico Complementar

## PCH Paredinha

Agosto/2023

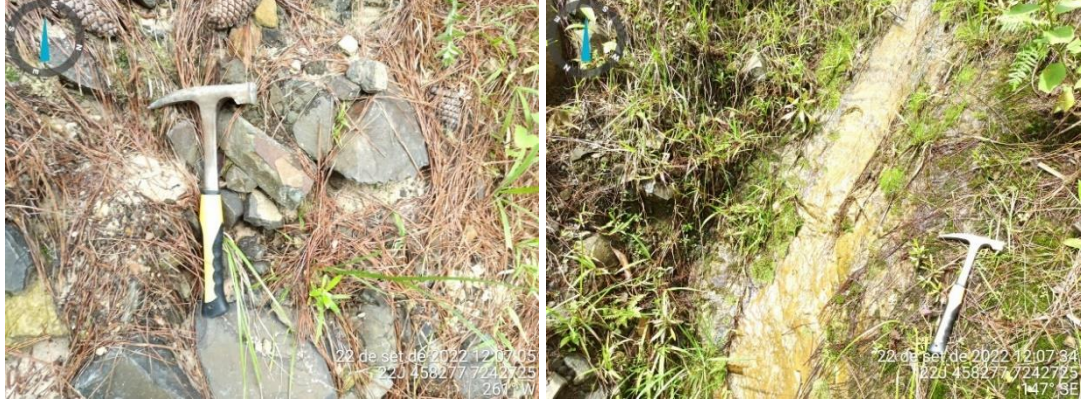
PONTO 3		
COORDENADAS	51° 24' 54,773" W	24° 55' 49,469" S
DESCRIÇÃO:	Afloramento de arenito creme, variando de fino a médio da Formação Botucatu. A área é uma drenagem intermitente entre dois grandes afloramentos verticalizados da mesma unidade. A drenagem é bastante escarpada e são observados grandes blocos de basalto angulosos. Não foram observadas feições cársticas.

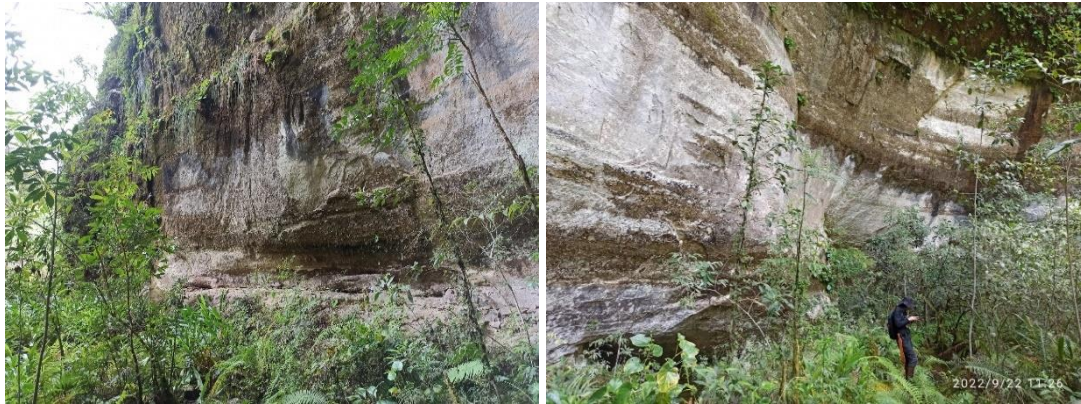
PONTO 4		
COORDENADAS	51° 24' 49,836" W	24° 55' 44,671" S
DESCRIÇÃO	Lapa das Briófitas. Lapa em formato semicircular com 9,4m de desenvolvimento linear, 22m de altura e cerca de 60m de largura. A cavidade se desenvolveu em um maciço de arenito da Formação Botucatu com estratificações cruzadas de grande e médio portes e estratificação plano paralela. Arenito por vezes caulinizado e coloração creme. Existe uma drenagem possivelmente intermitente na base da cavidade.

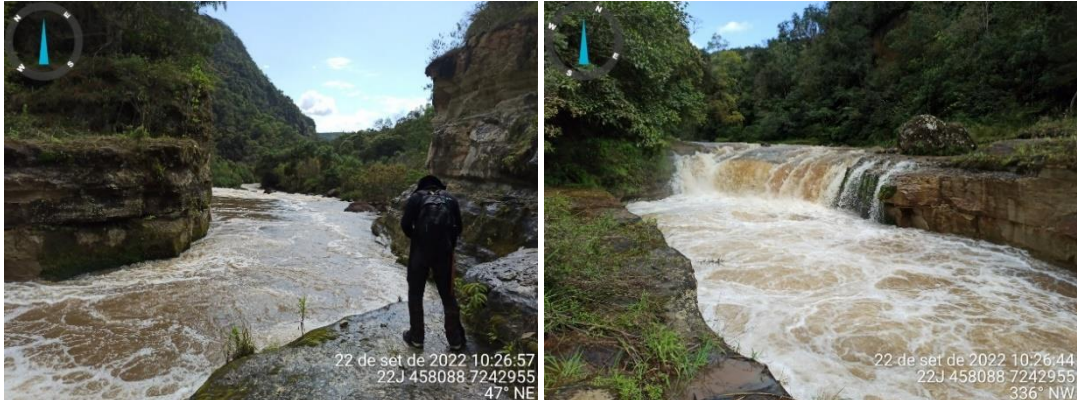
PONTO 5		
COORDENADAS	51° 24' 54,067" W	24° 55' 40,985" S
DESCRIÇÃO:	Área próxima a casa de força da PCH Paredinha, na margem direita do rio Cachoeira mostrando afloramento de arenito vermelho com grãos de caulim. Do ponto é possível observar em maciço de arenito da Formação Botucatu na margem esquerda do rio, com estratificações cruzadas de grande porte e nenhuma feição cárstica.

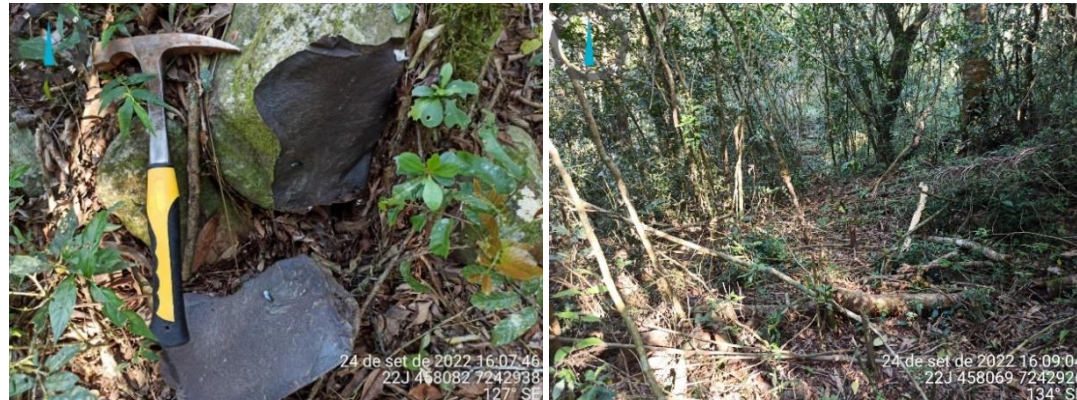
PONTO 6		
COORDENADAS	51° 24' 55,389" W	24° 55' 41,795" S
DESCRIÇÃO:	Área da futura Casa de Força da PCH Paredinha onde ocorrem matacões basalto de colúvio da vertente íngreme do rio Cachoeira, juntamente com blocos de arenito da Formação Botucatu. A área da casa de força não apresenta feições cársticas, com exceção para a Casa de Pedra fora da área da estrutura a ser construída.

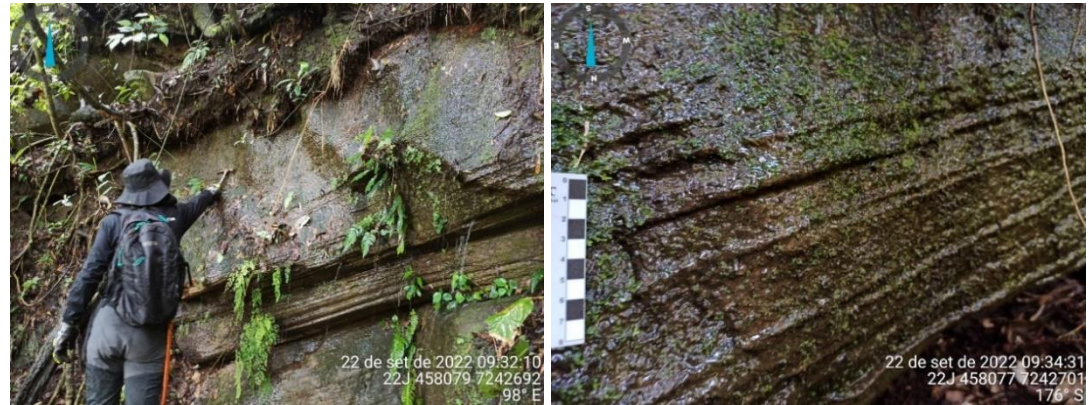
PONTO 8		
COORDENADAS	51° 24' 54,773" W	24° 55' 49,469" S
DESCRIÇÃO:	Afloramento de arenito fino creme, com cruzadas de médio porte. Arenito eólico da Formação Botucatu. O ponto de controle está em uma escarpa de cabeceira de drenagem na margem direita do rio Cachoeira. Não foram observadas feições cársticas, porém o relevo e diaclasamento do litotipo é propício para a formação de cavidades.

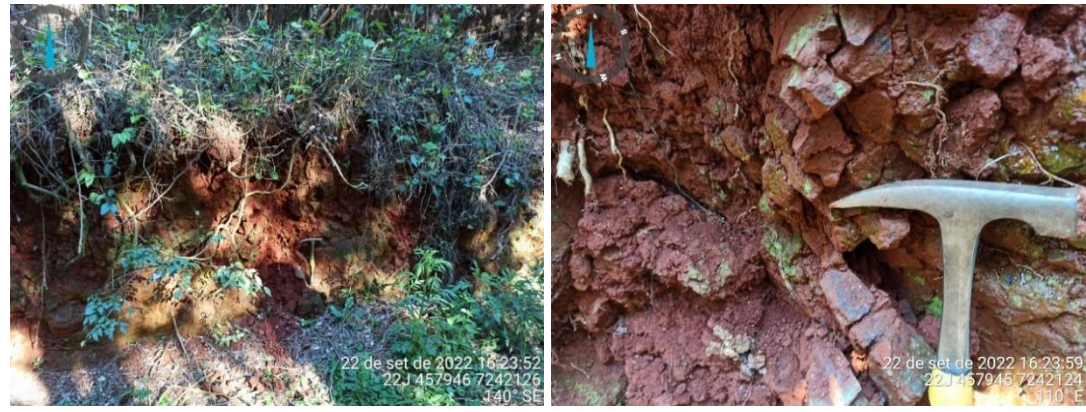
PONTO 12		
COORDENADAS	51° 24' 59,363" W	24° 56' 7,988" S
DESCRIÇÃO:	Afloramento de basalto alterado com esfoliação esferoidal em floresta de pinus. Área de baixo gradiente de relevo sem potencial espeleológico.

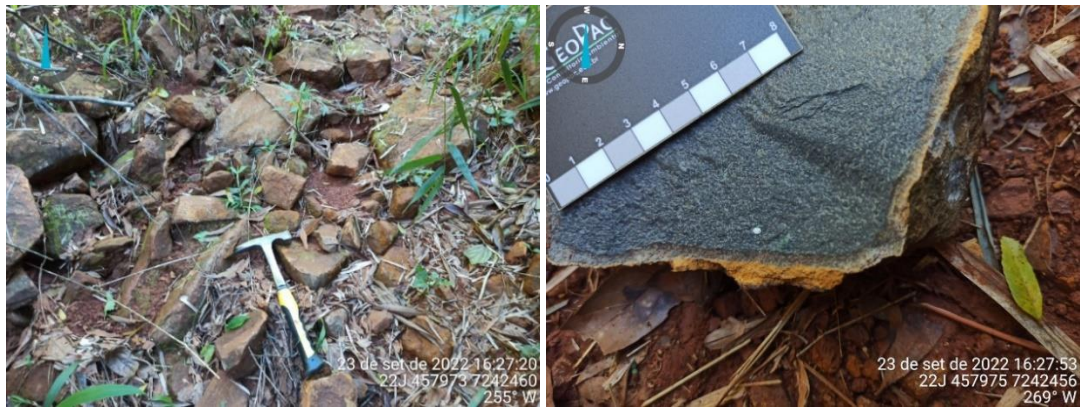
PONTO 13		
COORDENADAS	51° 24' 58,470" W	24° 55' 56,969" S
DESCRIÇÃO:	Afloramento de basalto negro afanítico em quebra de relevo. Não ocorrem feições cársticas na área.

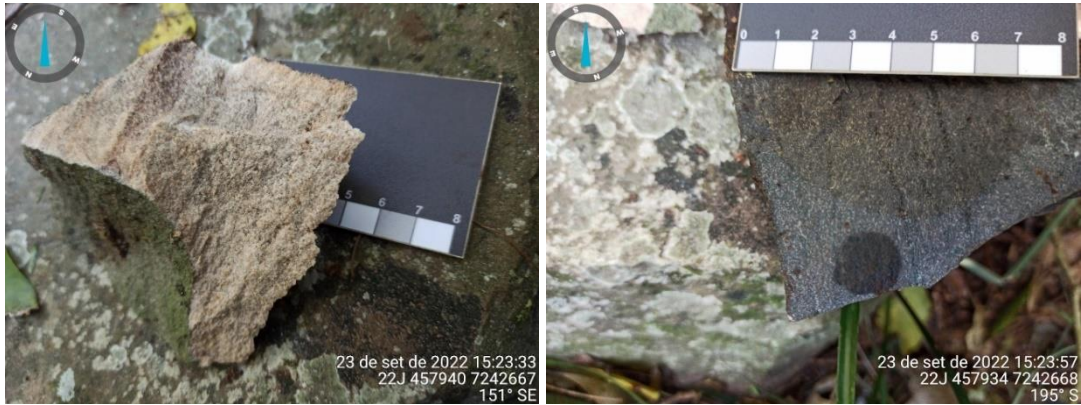
PONTO 15		
COORDENADAS	51° 24' 59,696" W	24° 55' 50,366" S
DESCRIÇÃO:	Afloramento de basalto cinza verticalizado com cerca de 15m de altura. Ocorrem ainda blocos de arenito de intertrapp no local. Não foram identificadas feições cársticas. Área de domínio do Grupo Serra Geral.

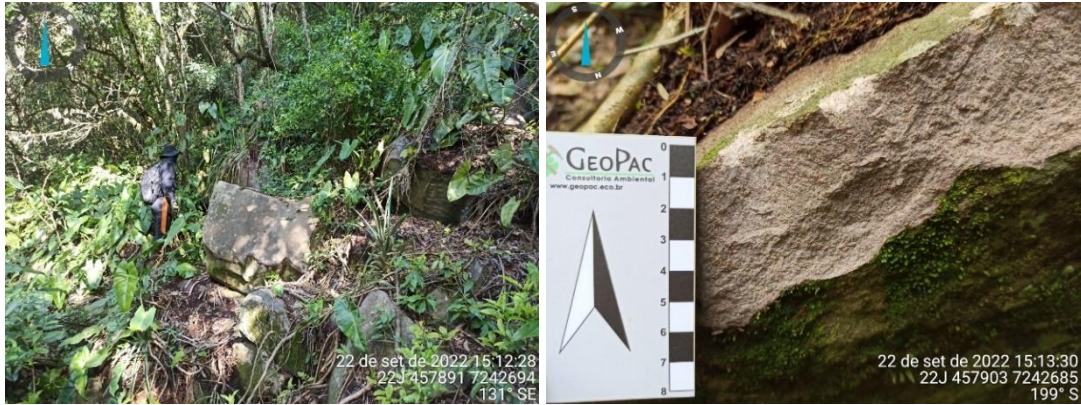
PONTO 16		
COORDENADAS	51° 25' 1,296" W	24° 55' 49,093" S
DESCRIÇÃO:	Afloramento de arenito creme fino, por vezes caulinizado. O contexto geomorfológico apresenta depósito de tálus em encosta escarpada na margem direita do rio Cachoeira. Embora os blocos formem pequenas reentrâncias devido ao depósito caótico, não foram identificadas cavidades.

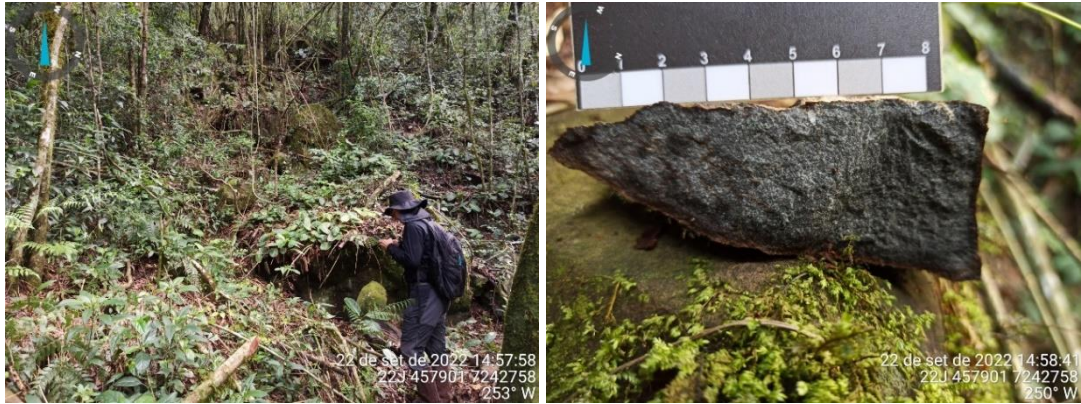
PONTO 17		
COORDENADAS	51° 25' 1,041" W	24° 55' 47,273" S
DESCRIÇÃO:	Afloramento de arenito cinza muito silicificado com provável metamorfismo de contato, indicando possível intertrapp dentro do Grupo Serra Geral. Não foram observadas feições cársticas. Área na vertente média da margem direita do rio Cachoeira.

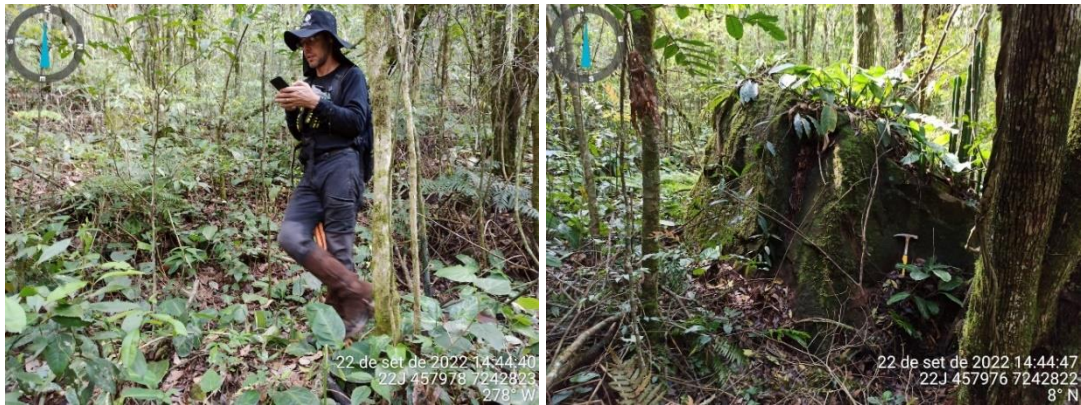
PONTO 18		
COORDENADAS UTM	51° 24' 58,573" W	24° 55' 44,939" S
DESCRIÇÃO:	Afloramento de arenito creme acinzentado de textura fina muito silicificado. Provável metamorfismo de contato. Blocos angulosos na área de basalto e arenito sem ocorrência de feições cársticas. Ponto em escarpa da margem direita do rio Cachoeira.

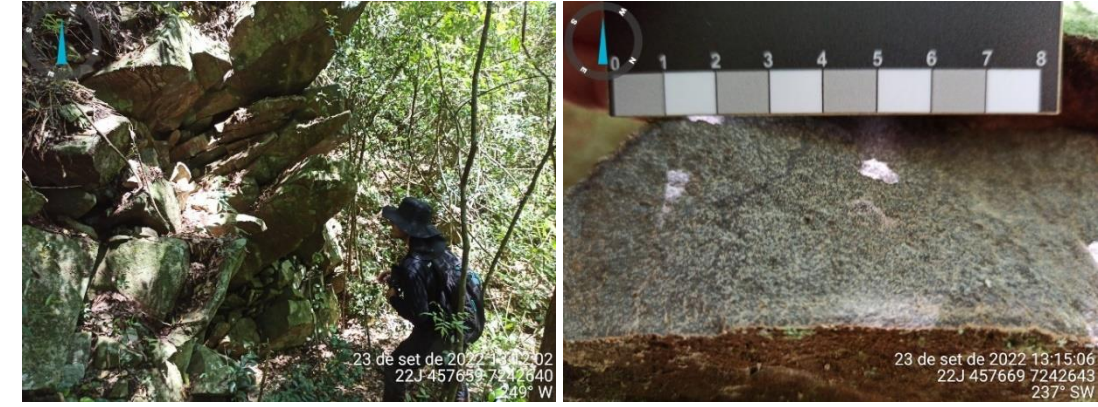
PONTO 24		
COORDENADAS	51° 25' 9,683" W	24° 55' 51,280" S
DESCRIÇÃO:	Afloramento de basalto de textura fanerítica fina em depósito caótico de matakões que apresentam disjunção colunar. Embora seja uma área sensível para ocorrência de cavidades, não foram observadas tais feições. Domínio do Grupo Serra Geral.

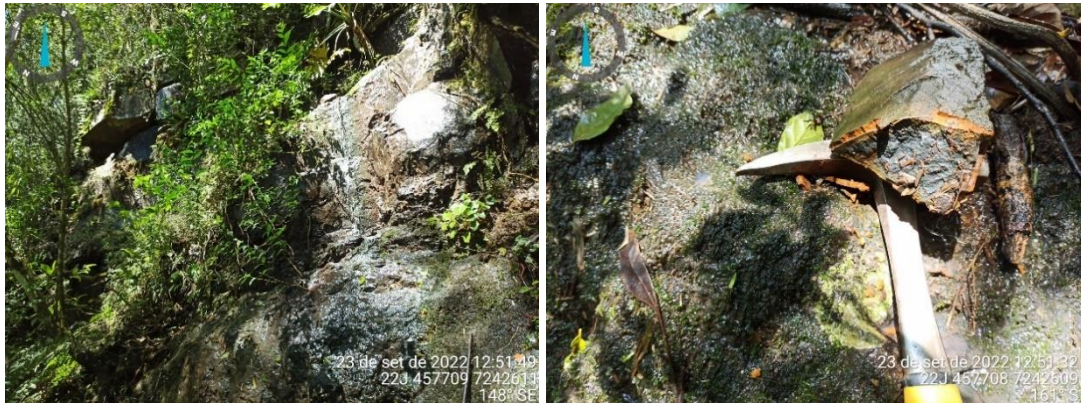
PONTO 25		
COORDENADAS	51° 25' 8,046" W	24° 55' 52,228" S
DESCRIÇÃO:	Afloramento de basalto com drenagem em escarpa na vertente de margem direita do rio Cachoeira. Basalto bastante diaclasado porém sem feições cársticas. Ponto em corte de acesso para a futura casa de força da PCH Paredinha.

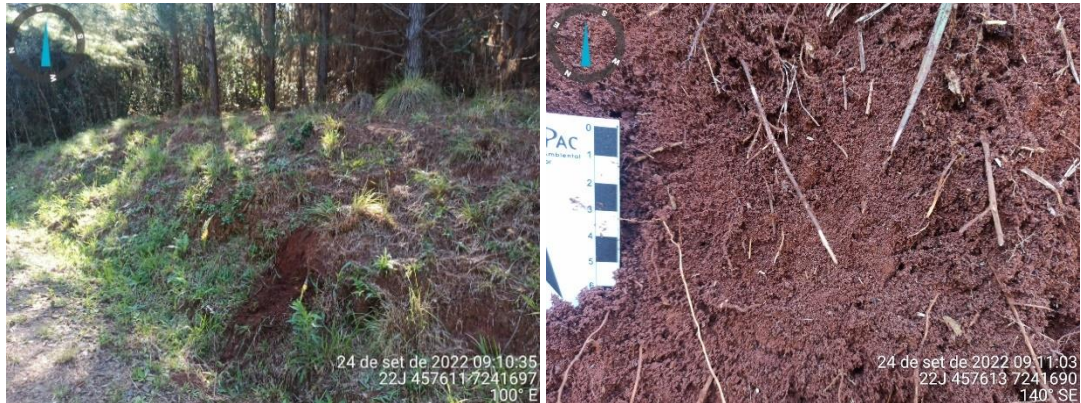
PONTO 31		
COORDENADAS	51° 25' 11,605" W	24° 56' 22,031" S
DESCRIÇÃO:	Perfil de solo com cerca de 2m de espessura. Solo vermelho argiloso proveniente de alteração do Grupo Serra Geral. Área de baixa a média declividade sem potencial espeleológico.

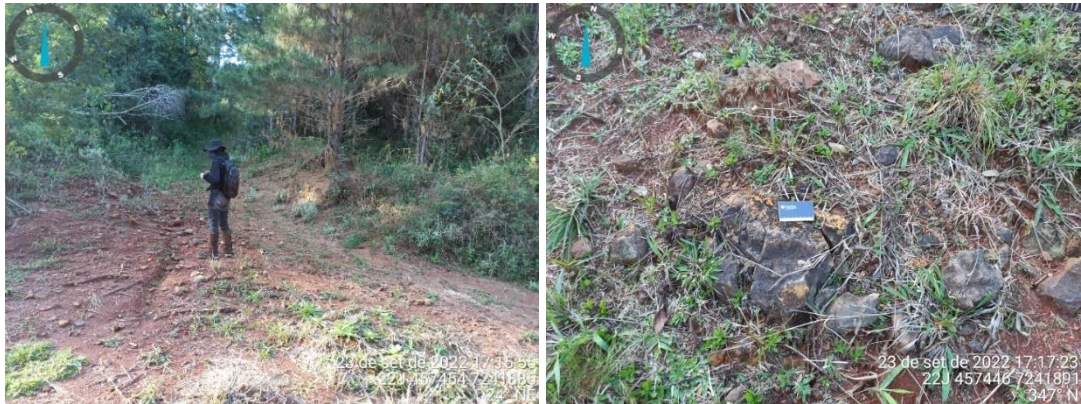
PONTO 32		
COORDENADAS	51° 25' 17,003" W	24° 56' 15,449" S
DESCRIÇÃO:	Estrada de acesso com afloramento de basalto alterado e relevo de baixa declividade. Não ocorrem feições cársticas na área.

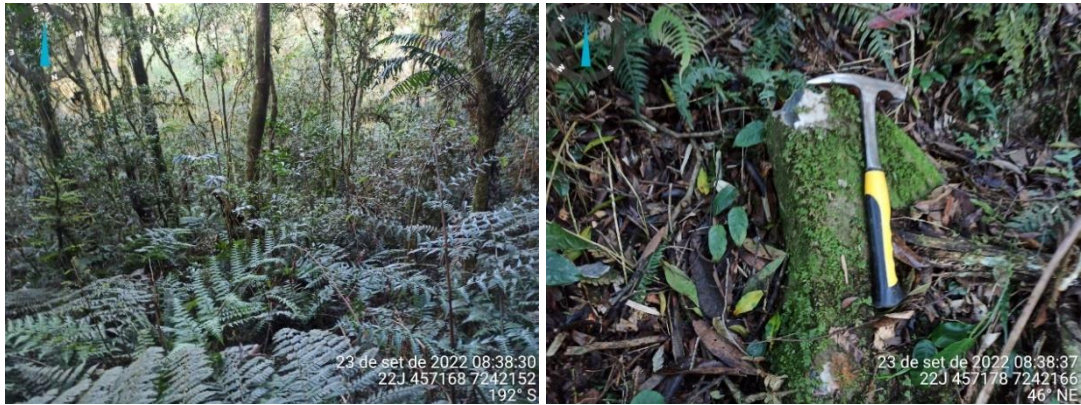
PONTO 37		
COORDENADAS	51° 25' 26,958" W	24° 56' 7,162" S
DESCRIÇÃO:	Vertente escarpada da margem direita do rio Cachoeira com ocorrência de blocos de arenito de intertrap cinza com metamorfismo de contato. Não ocorrem feições cársticas na área.

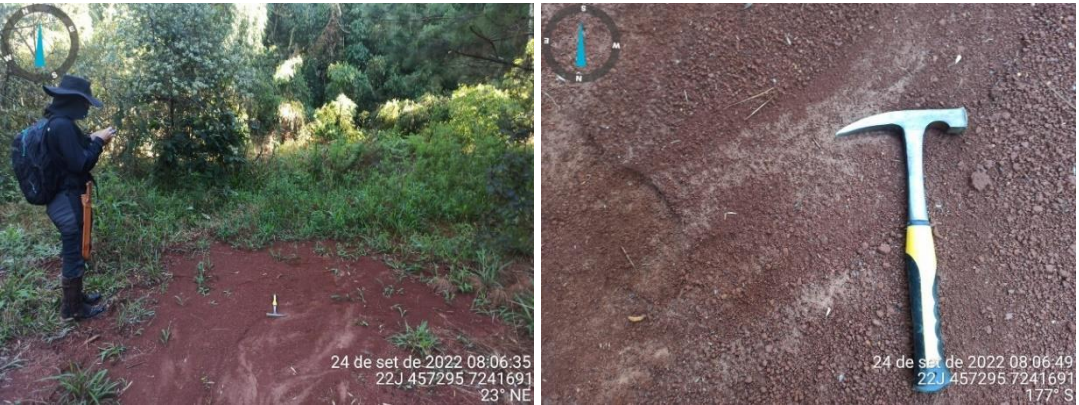
PONTO 40		
COORDENADAS	51° 25' 22,802" W	24° 56' 22,064" S
DESCRIÇÃO:	Floresta com cobertura de solo vermelho argiloso proveniente de alteração de basaltos do Grupo Serra Geral. A área possui baixa declividade sem potencial espeleológico.

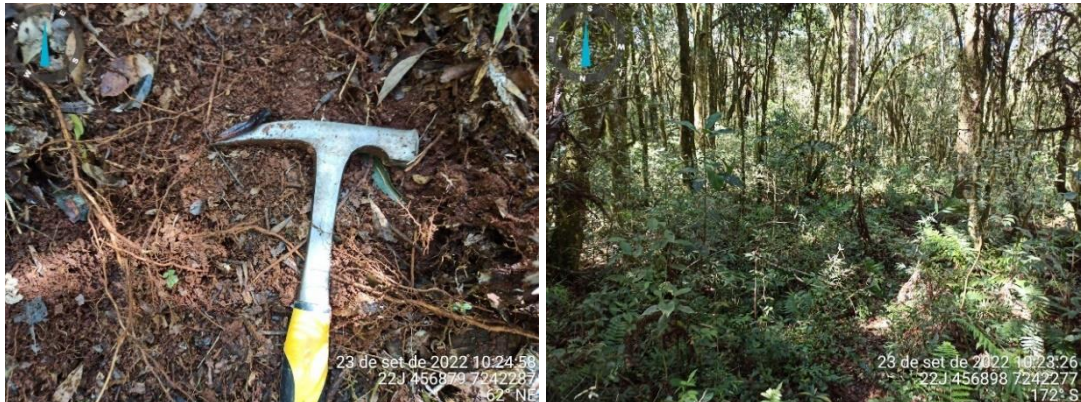
PONTO 44		
COORDENADAS	51° 25' 37,247" W	24° 56' 2,646" S
DESCRIÇÃO:	Área de mata com cobertura de solo orgânico em relevo plano sem ocorrências litológicas. Área de domínio do Grupo Serra Geral sem potencial espeleológico.

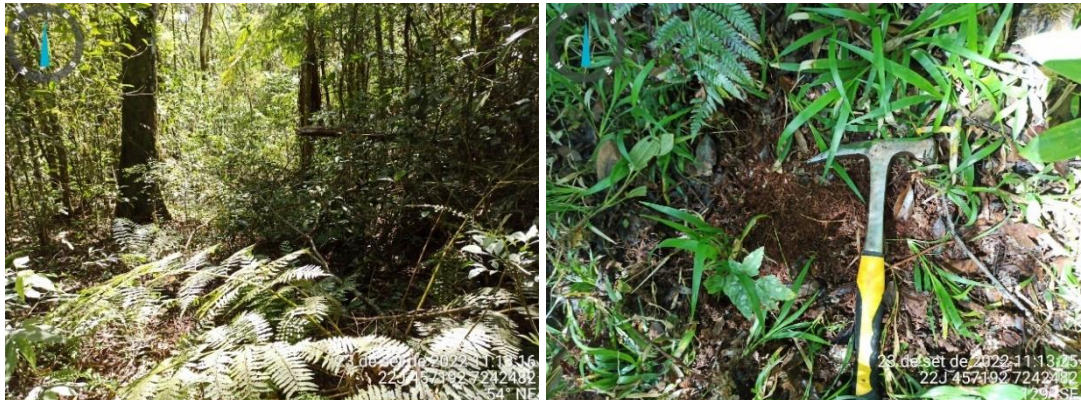
PONTO 46		
COORDENADAS	51° 25' 26,493" W	24° 55' 56,272" S
DESCRIÇÃO:	Topo da vertente da margem direita do rio Cachoeira em mata secundária e cobertura de solo orgânico. Não ocorrem feições cársticas na área. Domínio do Grupo Serra Geral

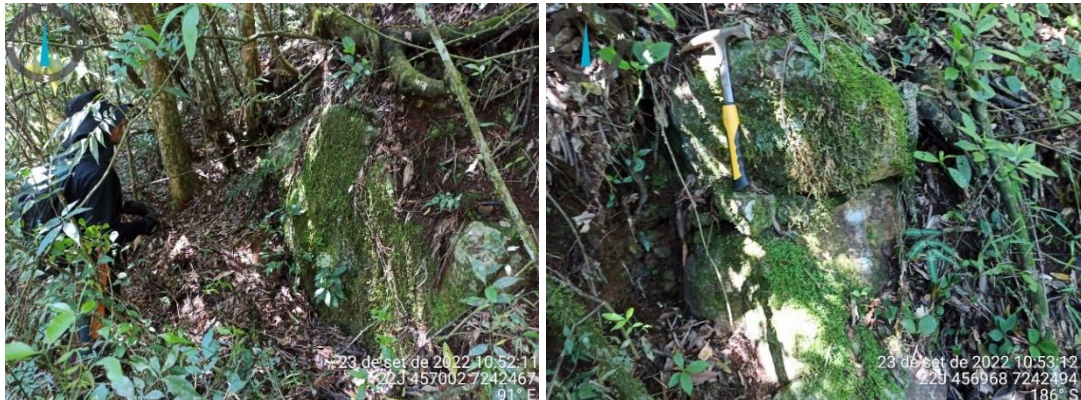
PONTO 47		
COORDENADAS	51° 25' 33,588" W	24° 55' 56,122" S
DESCRIÇÃO:	Afloramento de arenito da Formação Botucatu com coloração cinza e granulometria fina muito silicificado. Área escarpada na margem direita do rio Cachoeira. Não foram identificadas feições cársticas.

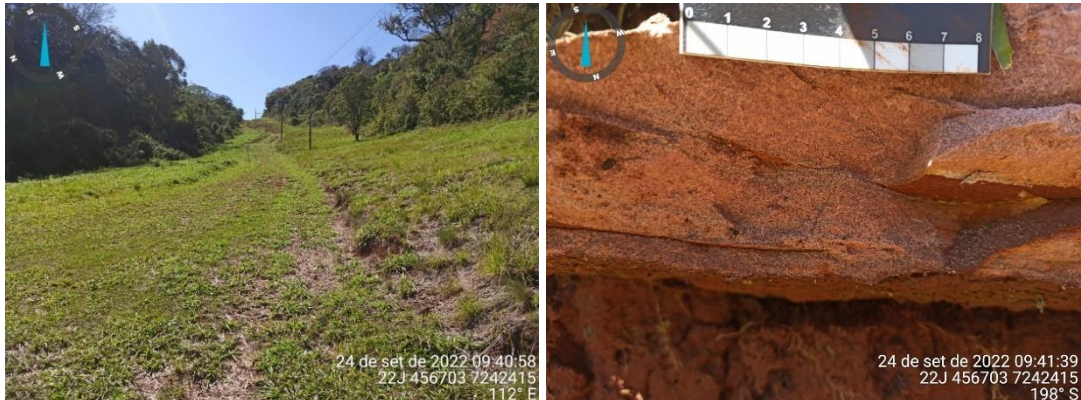
PONTO 48		
COORDENADAS	51° 25' 43,615" W	24° 55' 58,272" S
DESCRIÇÃO:	Área da PCH Cachoeira onde se observam blocos de arenito dispersos em perfil de solo vermelho argiloso. Área sem potencial espeleológico. Provável intertrapp de arenito ou contato entre as formações Serra Geral e Botucatu.

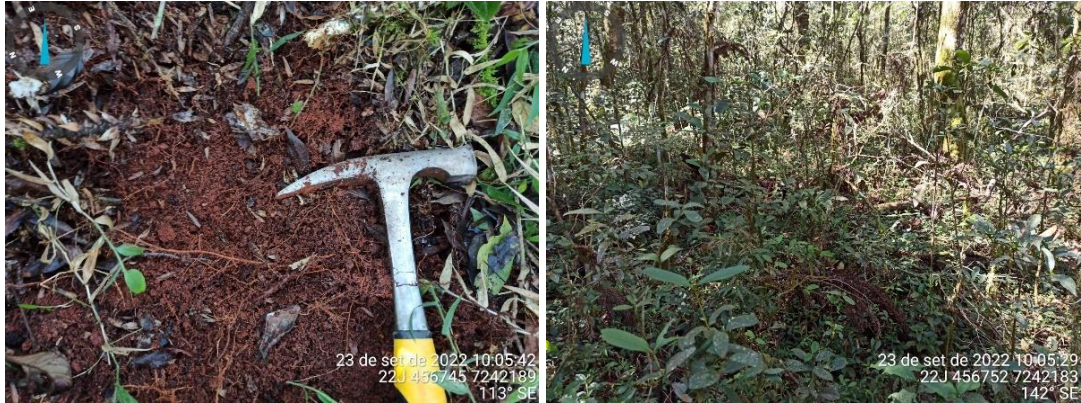
PONTO 49		
COORDENADAS	51° 25' 41,964" W	24° 56' 5,591" S
DESCRIÇÃO:	Área de mata atlântica com cobertura de solo orgânico. Área de baixo gradiente de relevo sem potencial espeleológico. Domínio do Grupo Serra Geral.

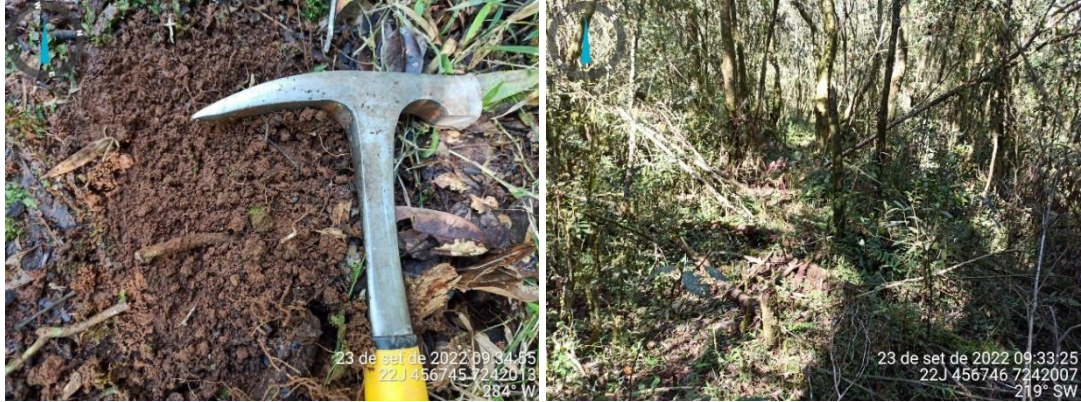
PONTO 50		
COORDENADAS	51° 25' 42,376" W	24° 56' 11,410" S
DESCRIÇÃO:	Área de mata atlântica com cobertura de solo orgânico em relevo de baixo gradiente. Não ocorrem feições cársticas na área.

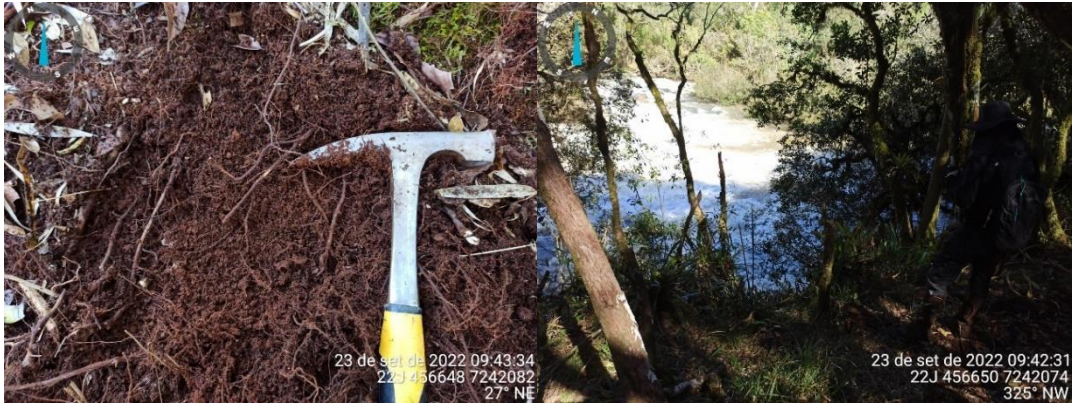
PONTO 51		
COORDENADAS	51° 25' 45,686" W	24° 56' 9,482" S
DESCRIÇÃO:	Queda d'água na margem direita do futuro barramento da PCH Paredinha onde se observa afloramento de basalto no leito do rio Cachoeira. A área não apresenta potencial espeleológico. O afloramento de basalto comprova a existência de intertraps na vertente.

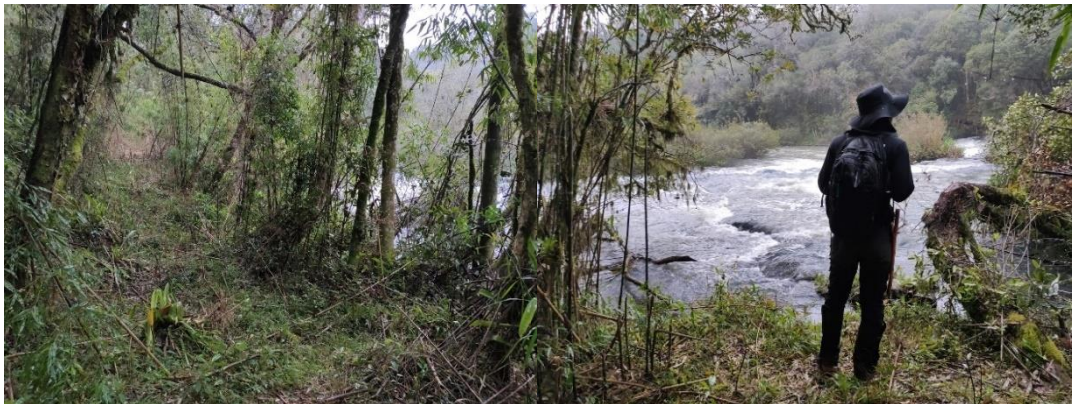
PONTO 52		
COORDENADAS	51° 25' 47,400" W	24° 56' 10,290" S
DESCRIÇÃO:	Área na margem esquerda do futuro barramento da PCH Paredinha. Vertente suave e ocorrência de afloramento de basalto no leito da drenagem. Não ocorrem feições cársticas na área.

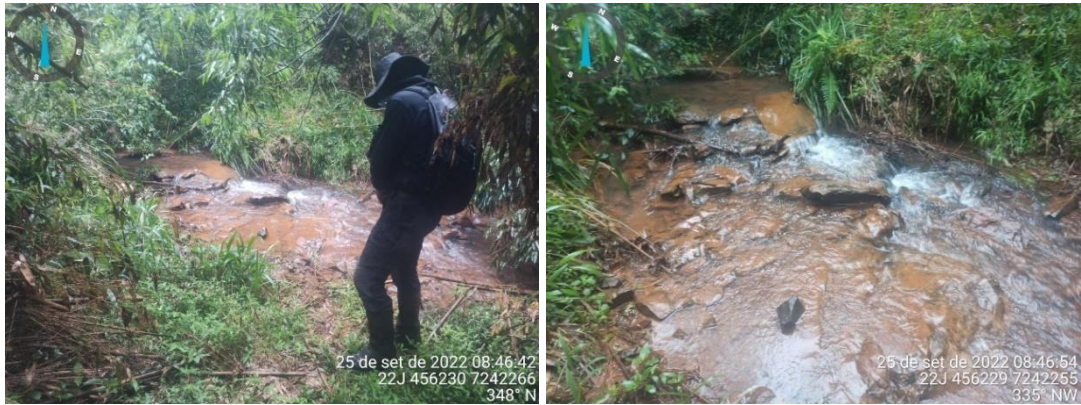
PONTO 57		
COORDENADAS	51° 26' 0,950" W	24° 56' 0,237" S
DESCRIÇÃO:	Área da margem esquerda do vertedouro da PCH Cachoeira onde se observam blocos de basalto na escavação onde foi feito o desvio do rio Cachoeira. Não ocorrem feições cársticas na área.

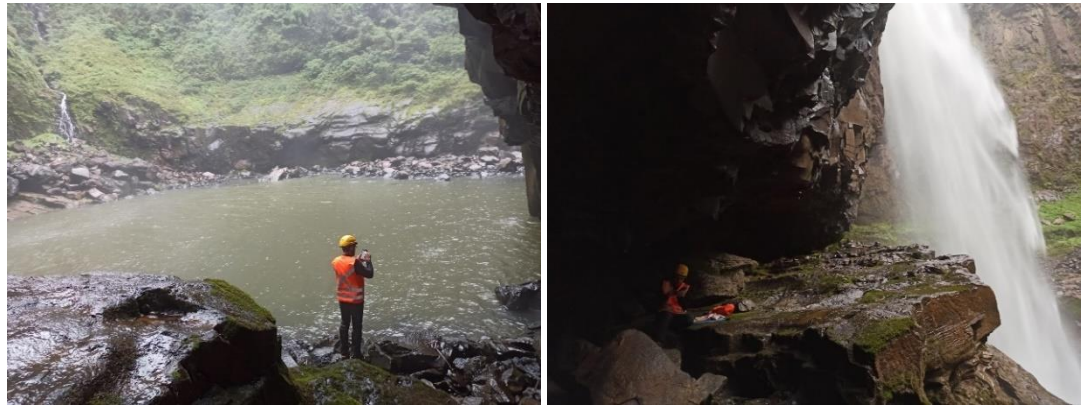
PONTO 61		
COORDENADAS	51° 25' 50,055" W	24° 55' 54,384" S
DESCRIÇÃO:	Gruta Cachoeira

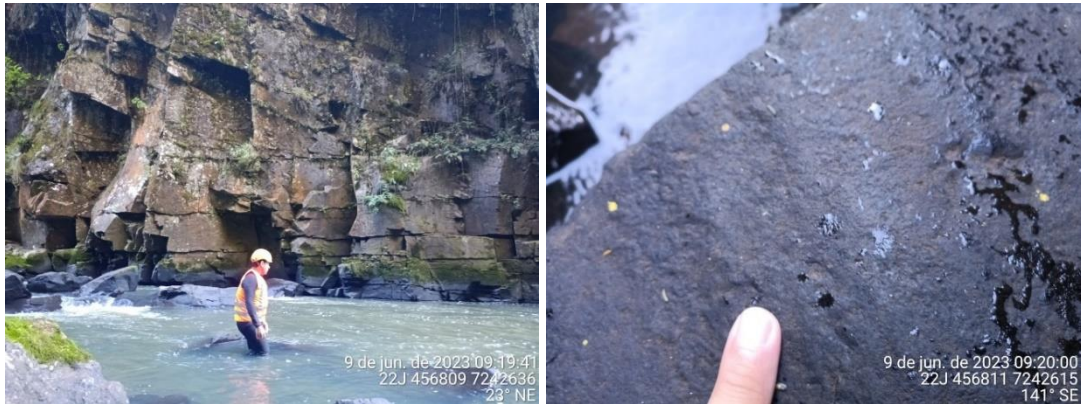
PONTO 63		
COORDENADAS	51° 25' 40,243" W	24° 55' 52,364" S
DESCRIÇÃO:	Perfil em canyon do rio na margem esquerda com cerca de 60m mostrando da base ao topo pacote compacto de basalto negro. com diaclase horizontais e diagonais formando feições negativas que não compõem cavidades.

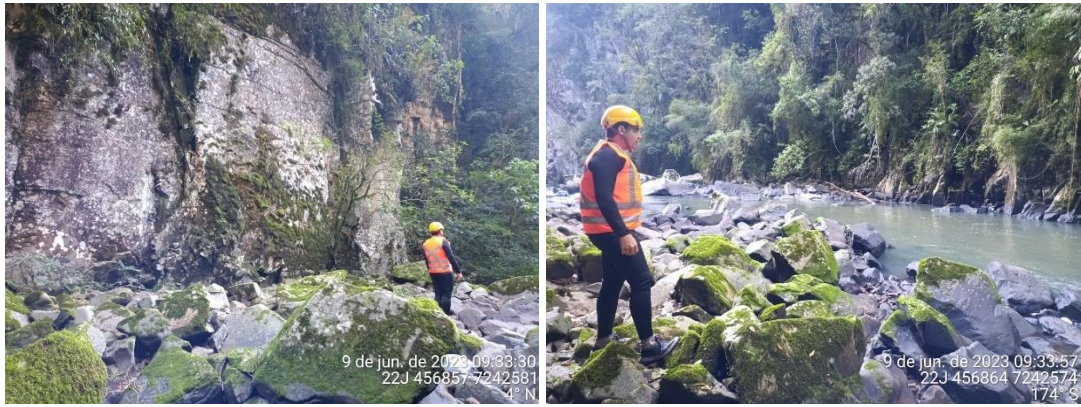
PONTO 64		
COORDENADAS	51° 25' 38,356" W	24° 55' 53,345" S
DESCRIÇÃO:	Arenito Botucatu na margem esquerda com cruzadas incipientes até os 60m do topo. Na margem direita ocorre basalto negro indicando falha e basculamento de blocos.

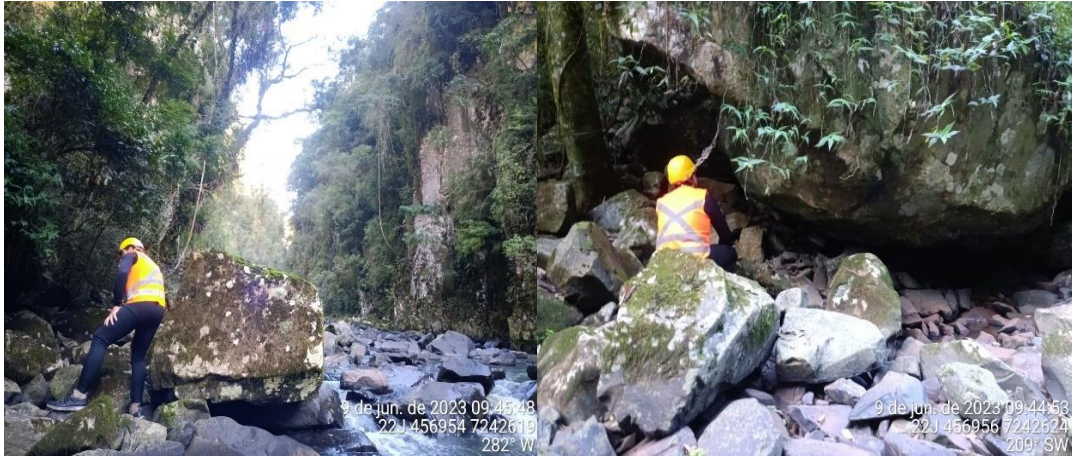
PONTO 65		
COORDENADAS	51° 25' 34,821" W	24° 55' 51,664" S
DESCRIÇÃO:	Afloramento de arenito Botucatu nas duas margens com um pequeno abrigo com menos de 1m de desenvolvimento.

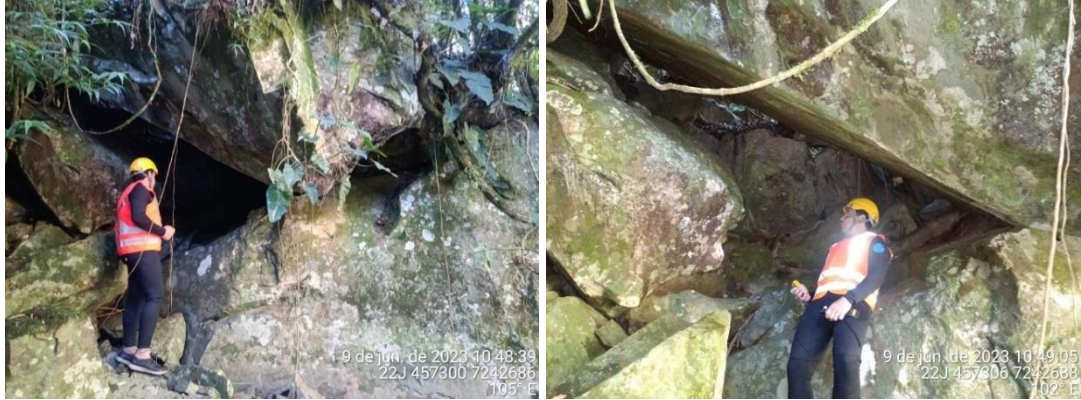
PONTO 67		
COORDENADAS	51° 25' 22,516" W	24° 55' 50,529" S
DESCRIÇÃO:	Cavidade com gênese formada por empilhamento de blocos de arenito da margem esquerda do rio com 5.13m de desenvolvimento no sentido da drenagem e com 2.357m de altura da boca por 2.579m de largura em formato de triângulo retângulo afunilando para o leito do rio. Não foi observada fauna.

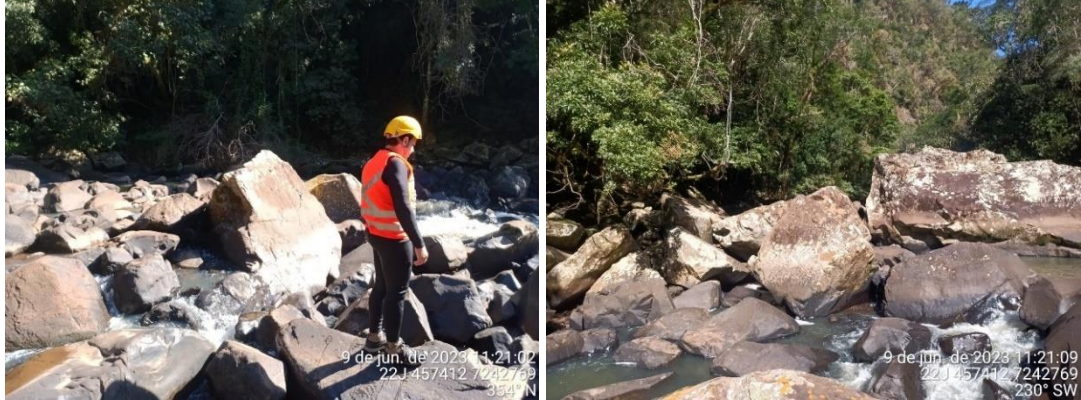
PONTO 68		
COORDENADAS	51° 25' 18,154" W	24° 55' 46,998" S
DESCRIÇÃO:	Corredeira no rio mostrando afloramento de arenito creme avermelhado, muito silicificado contendo cruzadas mais visíveis nas regiões mais alteradas, notadamente nos grande marcações no leito do rio. Ocorrem pequenas aberturas e cavidades formadas por empilhamento caótico de blocos. Rocha muito compacta.

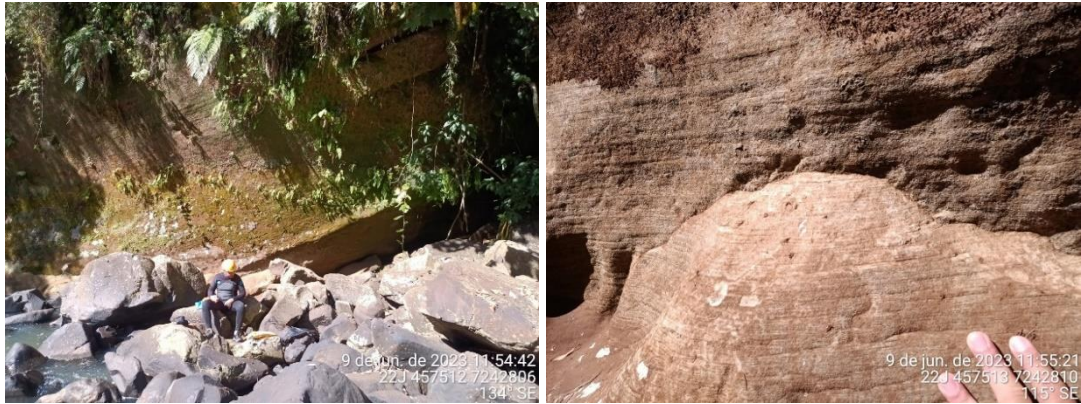
PONTO 69		
COORDENADAS	51° 25' 14,692" W	24° 55' 45,837" S
DESCRIÇÃO:	Afloramento na margem direita do rio mostrando arenito da Formação Botucatu mostrando arenito creme médio a fino, com cruzadas de grande porte que se destacam nos paredões. Não ocorrem cavidades. Os mergulhos das camadas estão no sentido da drenagem.

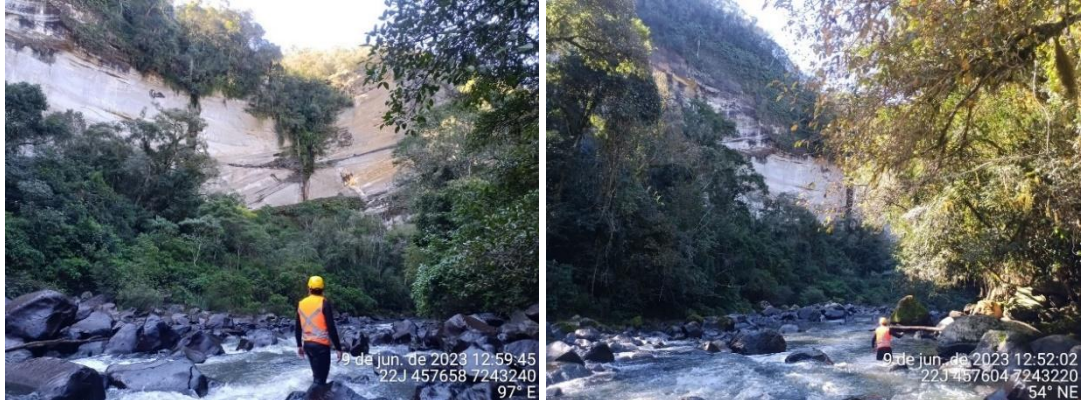
PONTO 71		
COORDENADAS	51° 25' 11,580" W	24° 55' 32,353" S
DESCRIÇÃO:	Espesso afloramento com grandes cruzadas eólicas do arenito Botucatu na margem esquerda do rio em grande curva desta drenagem, o afloramento possui cerca de 70m de altura.

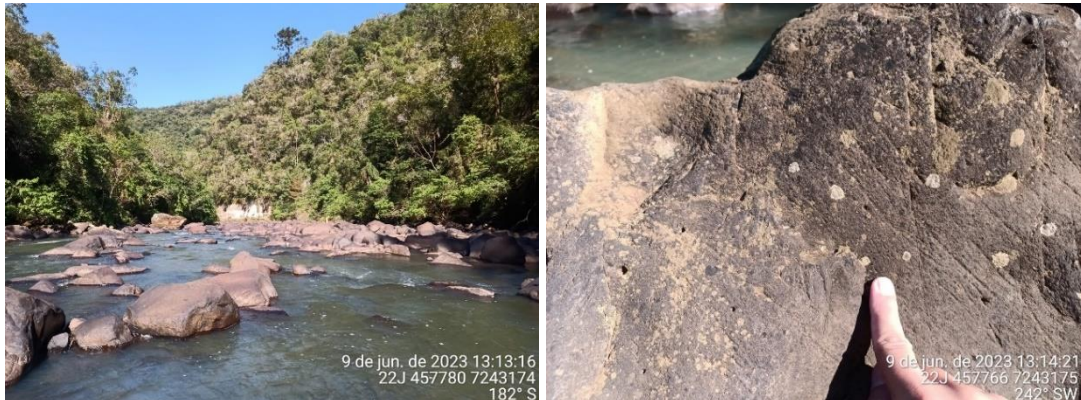
PONTO 72		
COORDENADAS	51° 25' 5,738" W	24° 55' 33,995" S
DESCRIÇÃO:	Trecho de drenagem mais largo com afloramento de arenito na margem esquerda e basaltos na margem direita. Ocorrem muitos matacões variando de subangulosos a arredondados no leito da drenagem. Não foram identificadas cavidades.

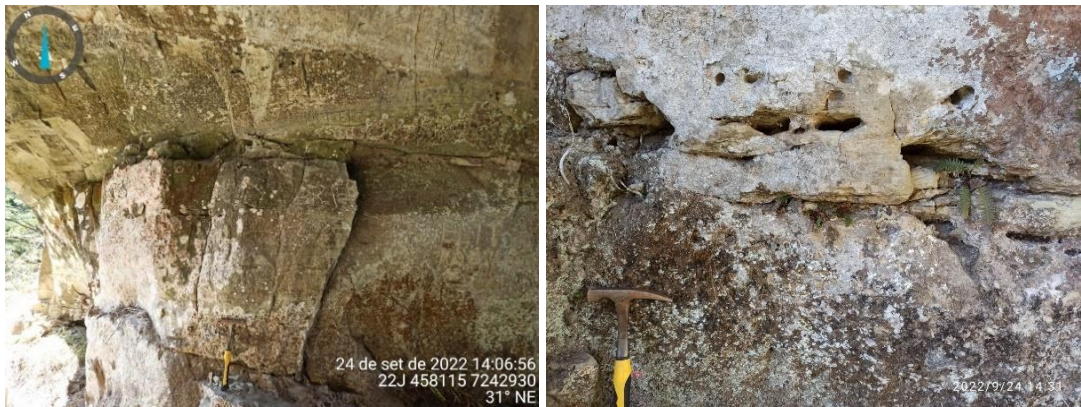
PONTO 73		
COORDENADAS	51° 24' 53,498" W	24° 55' 41,442" S
DESCRIÇÃO:	Ponto da "Casa de Pedra" afloramento composto por arenito, localizadamente fraturado com baixa ocorrência para cavidades.

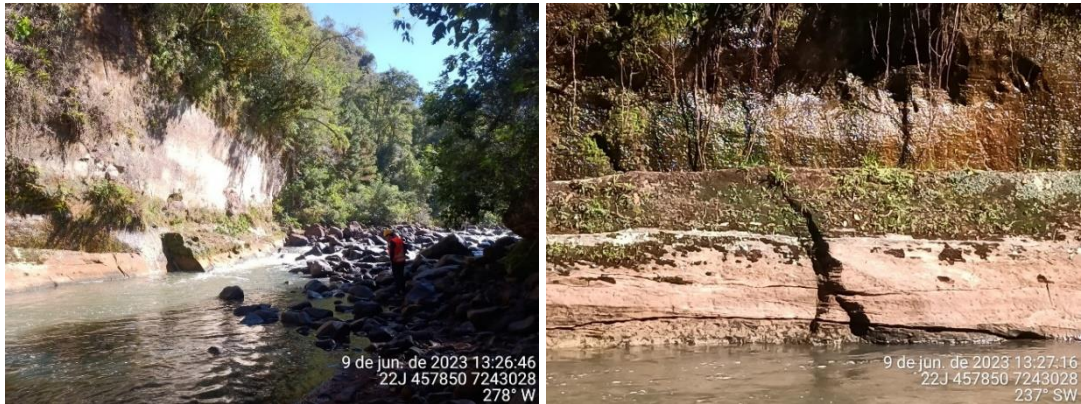
PONTO 74/75		
COORDENADAS	51° 25' 3,223" W	24° 55' 38,912" S
DESCRIÇÃO:	Afloramento de arenito creme na margem direita do rio mostrando rocha de granulometria média com cruzadas e pequenas escavações na base pela água. Rocha pouco silicificada e possível intertrapp.

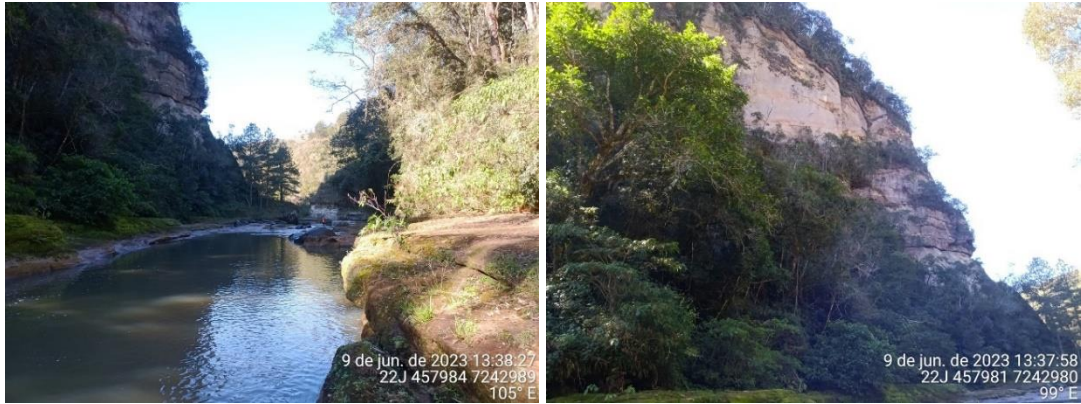
PONTO 75		
COORDENADAS	51° 24' 57,879" W	24° 55' 39,967" S
DESCRIÇÃO:	Afloramento de arenito nas duas margens formando lages escavadas pela ação hídrica a montante da Casa de Pedra. O pacote, na margem esquerda, possui cerca de 70m e apresenta estratificações cruzadas de grande porte. Não ocorrem cavidades na área.

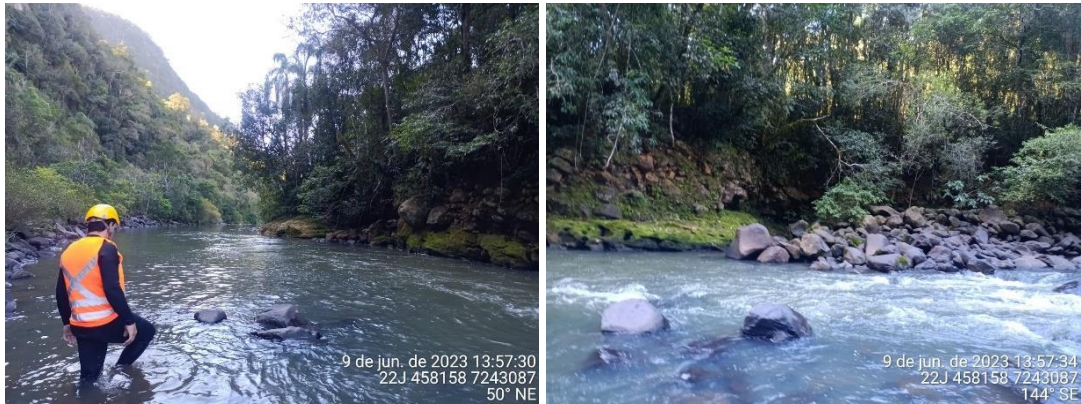
PONTO 76		
COORDENADAS	51° 24' 51,771" W	24° 55' 36,668" S
DESCRIÇÃO:	Área de blocos arredondados de basalto na drenagem fora da área de canyon a jusante da Casa de Pedra. Não ocorrem feições cársticas na área.

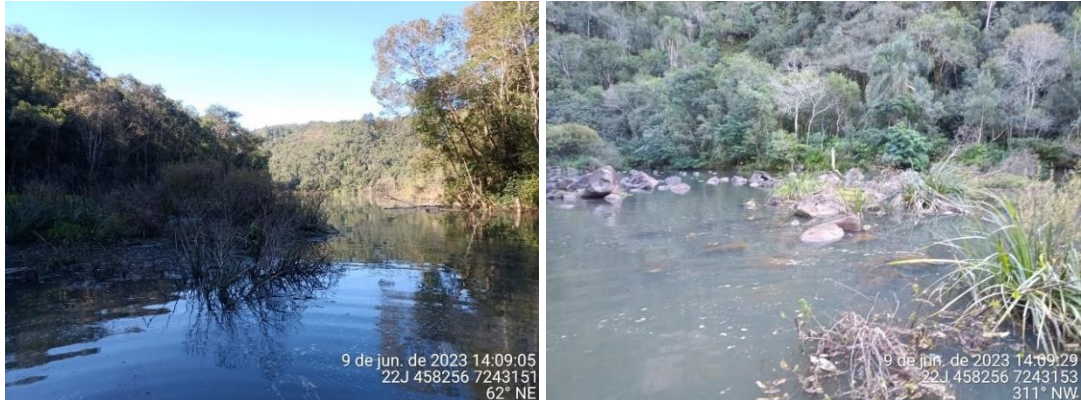
PONTO 77		
COORDENADAS	51° 24' 48,341" W	24° 55' 34,597" S
DESCRIÇÃO:	Área de remanso com blocos de basalto na base sem ocorrência de afloramentos e feições cársticas.

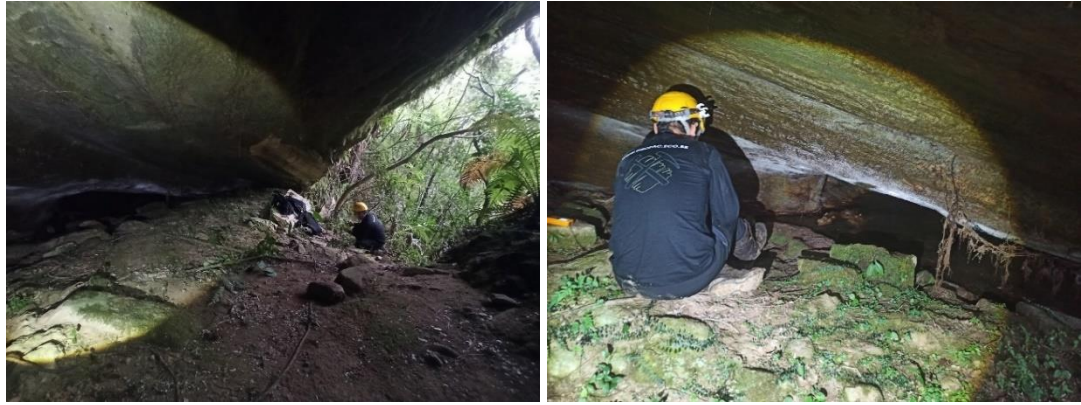
PONTO 80		
COORDENADAS	51° 25' 13,899" W	24° 55' 33,062" S
DESCRIÇÃO:	Registro de uma cavidade em rocha arenítica da Formação Botucatu.

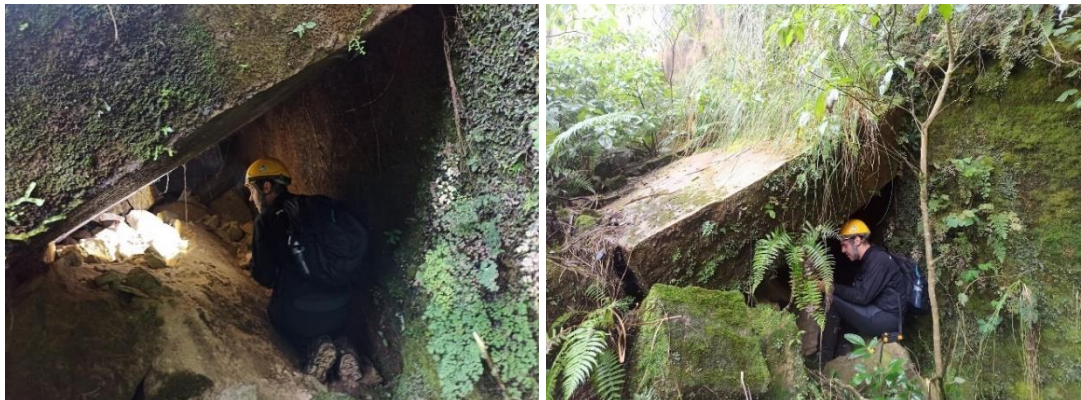
PONTO 82		
COORDENADAS	51° 25' 8,820" W	24° 55' 28,265" S
DESCRIÇÃO:	<p>Cavidade do tipo caverna, desenvolvida por abatimento de bloco paralelogramo que compôs cavidade em formato triangular cujo teto e uma das paredes é formado pelo bloco abatido e a outra pelo maciço. Possui 4.4m de desenvolvimento 1.83 de largura na base da boca e altura de 1.71m próximo ao maciço de arenito da Formação Botucatu. Não foi observada fauna cavernícola.</p>

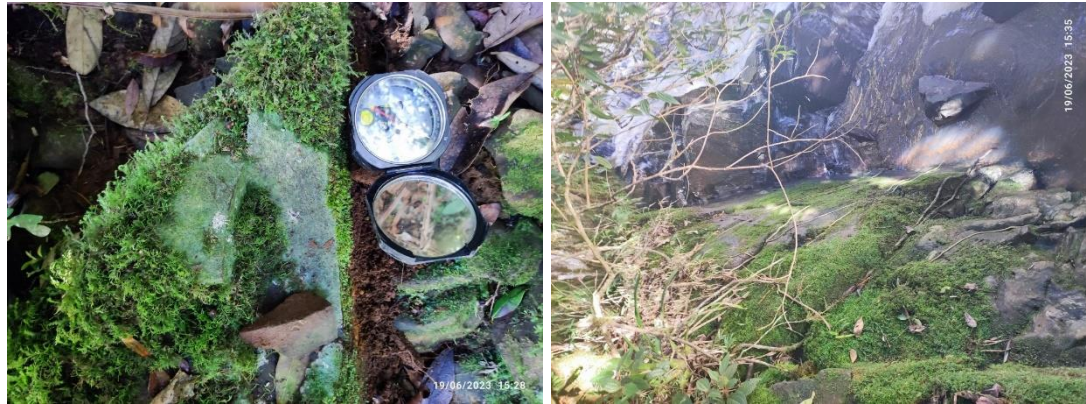
PONTO 83		
COORDENADAS	51° 25' 45,94" W	24° 56' 09,630" S
DESCRIÇÃO:	Afloramento de basalto que encontra-se fraturado em direção preferencial de N70E e, secundariamente N45W. Também ocorrem blocos coluvionares no local.

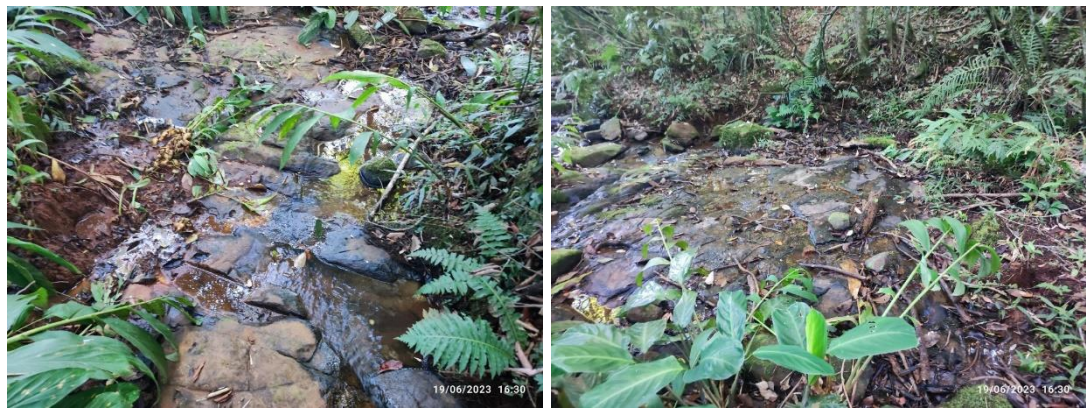
PONTO 84		
COORDENADAS	51° 24' 53,181 W	24° 55' 56,236" S
DESCRIÇÃO:	Afloramento de basalto no curso hídrico. A rocha encontra-se fraturada em direção preferencial de N80E e, secundariamente N30W. Também ocorrem blocos coluvionares no local.
