# Estudo Espeleológico Complementar

## PCH Paredinha

Agosto/2023

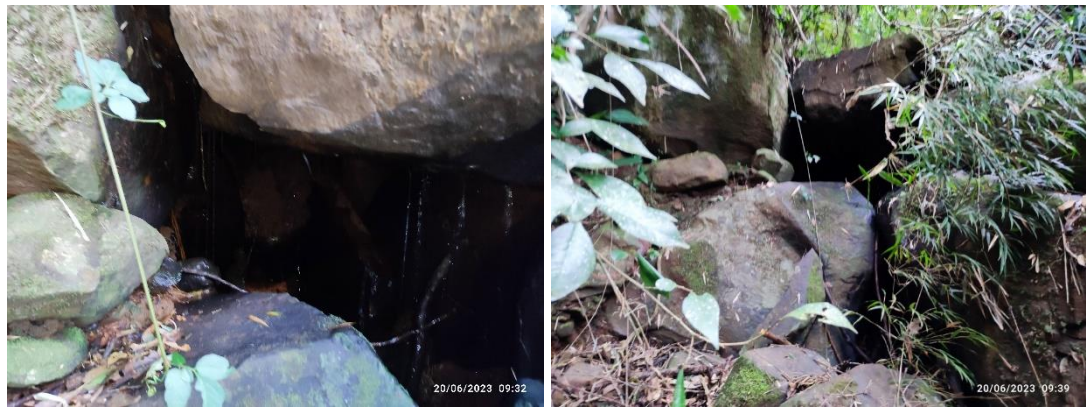
PONTO 86		
COORDENADAS	51° 24' 50,847" W	24° 55' 51,424" S
DESCRIÇÃO:	Micro cavidade identificada no basalto com porções fraturadas. Ocorrência também de colúvio no talude.

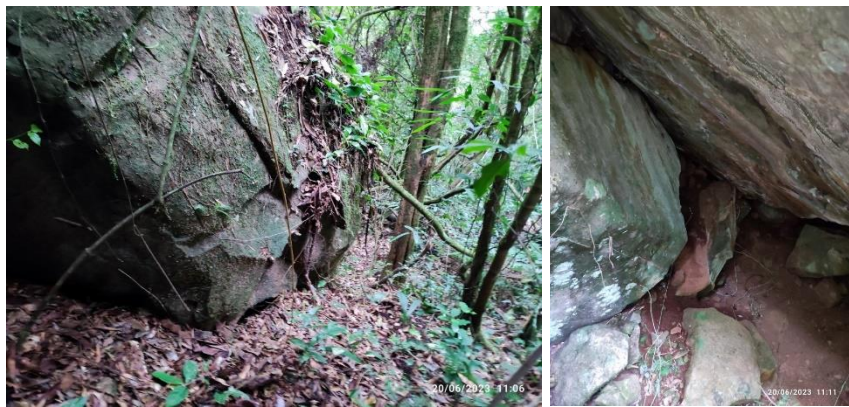
PONTO 87		
COORDENADAS	51° 24' 50,726" W	24° 55' 49,629" S
DESCRIÇÃO:	Afloramento de basalto na encosta. Ocorre com porções fraturadas e outras maciças. Registro de solo coluvionar também.

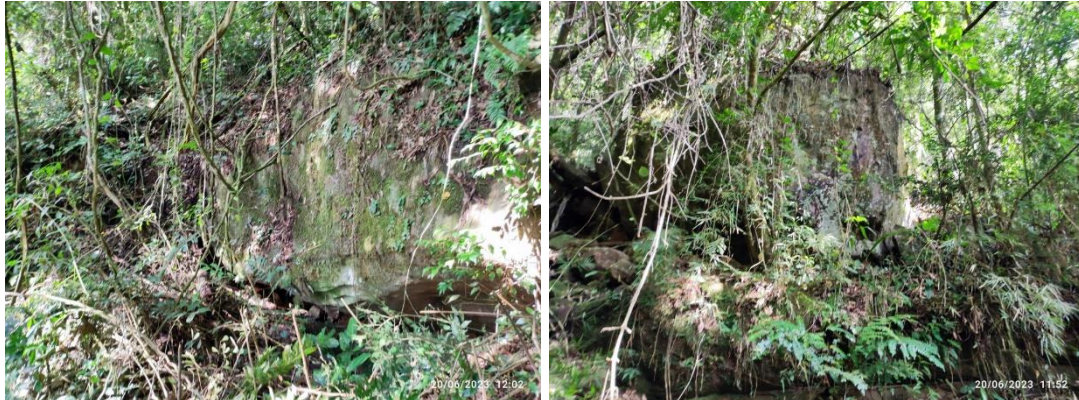
PONTO 88		
COORDENADAS	51° 25' 21,553" W	24° 55' 52,275" S
DESCRIÇÃO:	Afloramento de basalto na encosta do morro. Ocorre com porções fraturadas e outras maciças. Direção preferencial de fraturamento N10W.

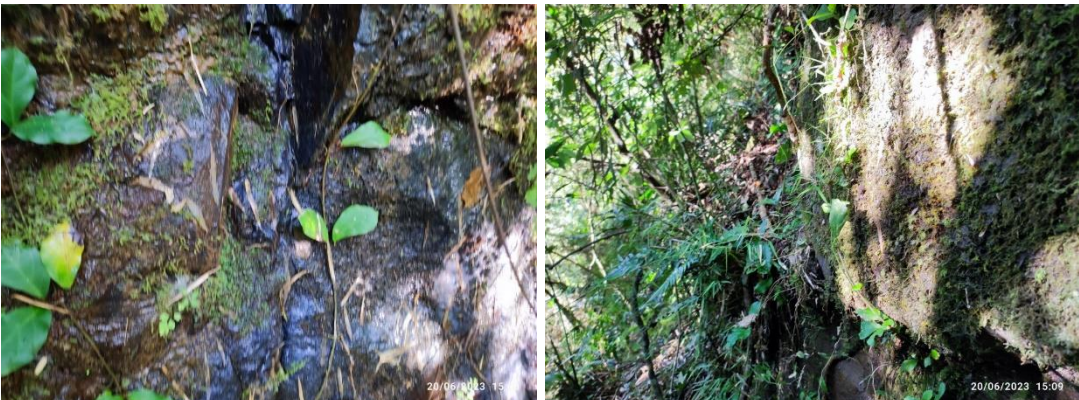
PONTO 89		
COORDENADAS	51° 25' 02,951" W	24° 55' 50,422" S
DESCRIÇÃO:	Micro cavidade identificada no basalto com porções fraturadas. Ocorrência também de colúvio no talude.

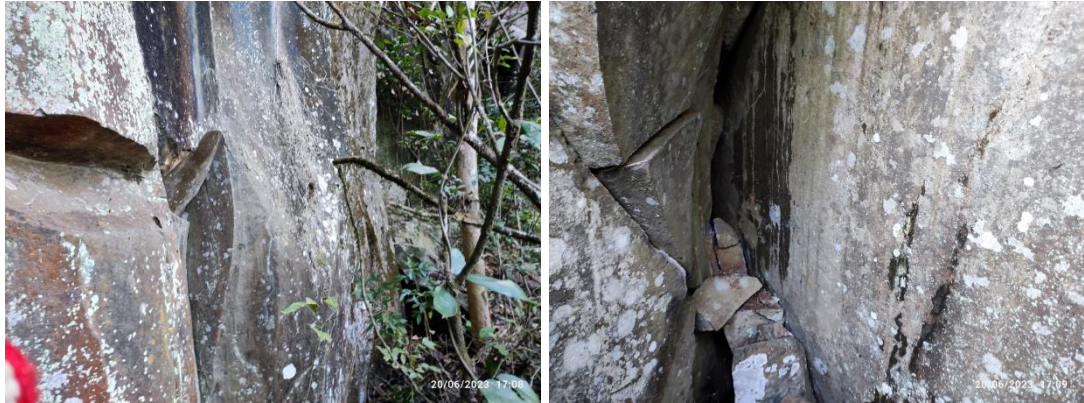
PONTO 91		
COORDENADAS	51° 25' 20,338" W	24° 55' 40,700" S
DESCRIÇÃO:	Afloramento de basalto na encosta do morro. Ocorre com porções maciças e blocos de colúvio. No local foi registrada uma cavidade (Toca do Salto Seco).

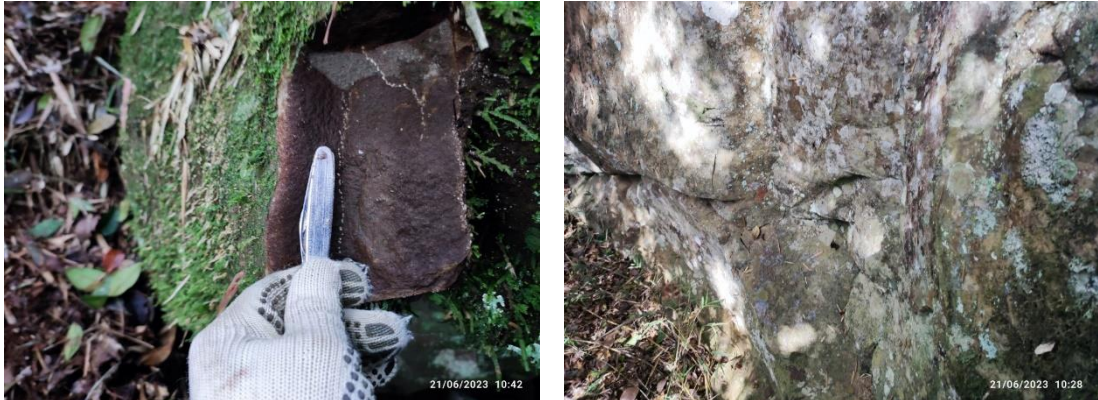
PONTO 92		
COORDENADAS	51° 24' 43,491" W	24° 55' 37,103" S
DESCRIÇÃO:	Afloramento de arenito na margem e leito do rio. Estruturação plano paralela

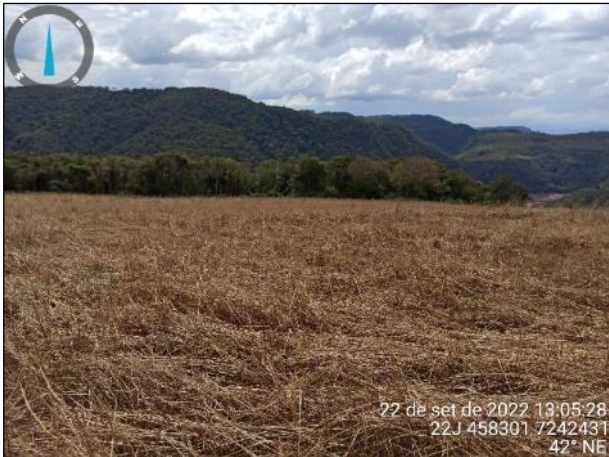
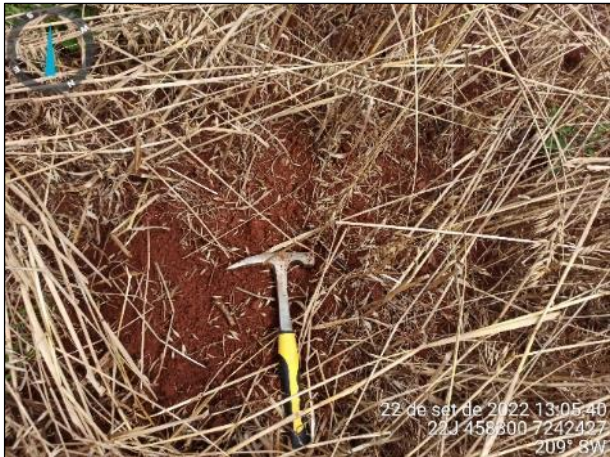
Figura 1 - Área do ponto 01.	Figura 2 - Cobertura de solo do ponto 01.

Ponto: 01	Coordenadas UTM: 22J X:458298 Y:7242426	Altitude: 848 m
<p><b>Descrição:</b> Área de baixo a médio gradiente de relevo em plantação de aveia com solo vermelho argiloso proveniente de alteração de basaltos do Grupo Serra Geral. Área sem potencial espeleológico.</p>

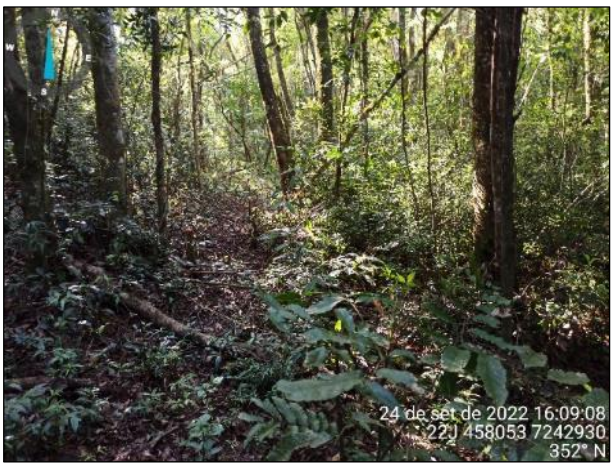
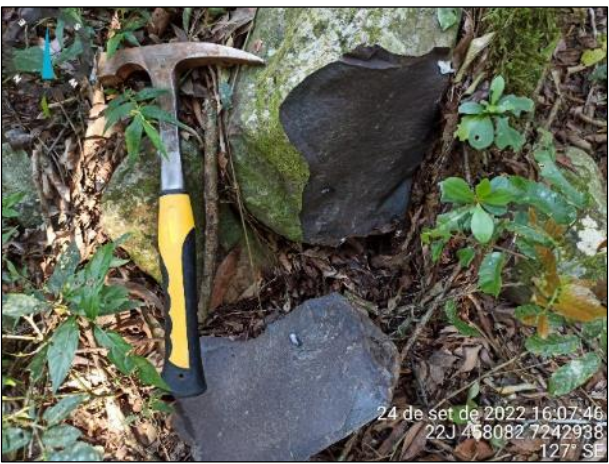
<p>24 de set de 2022 16:07:46 22J 458082 7242938 127° SE</p>	
Figura 11 - Área do ponto 06.	Figura 12 - Bloco de basalto observado no ponto.

Ponto: 06	Coordenadas UTM: 22J X: 458059 Y:7242930	Altitude: 658 m
<p><b>Descrição:</b> Área da futura Casa de Força da PCH Paredinha onde ocorrem matações e blocos de basalto de colúvio da vertente íngreme do rio Cachoeira juntamente com blocos de arenito da Formação Botucatu. A área da casa de força não apresenta feições cársticas, com exceção para a Casa de Pedra, fora da área da estrutura a ser construída.</p>

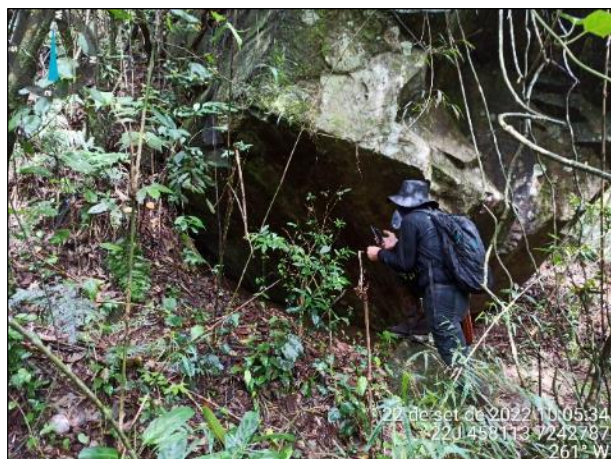
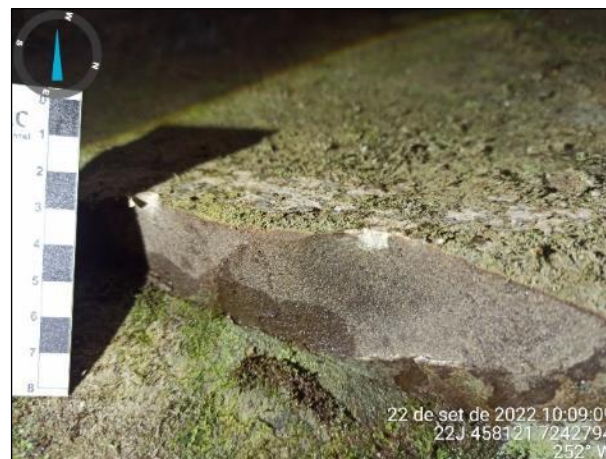
Figura 13 - Afloramento do ponto 07.

**Descrição:** Afloramento de arenito de granulometria fina, eólico, de coloração creme avermelhado com metamorfismo de contato. Na base do bloco ocorrem basaltos negros mostrando que os pontos acima são intertraps de arenito do Grupo Serra Geral. Este contexto litológico somado ao contexto geomorfológico caracteriza uma área sensível para ocorrência de cavidades.

Figura 14 - Detalhe de arenito do ponto 07.

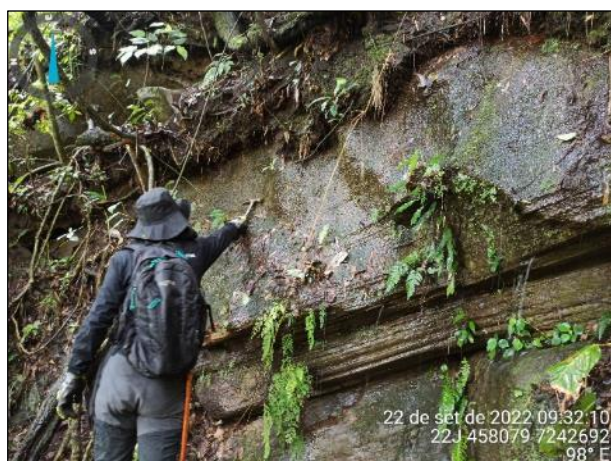
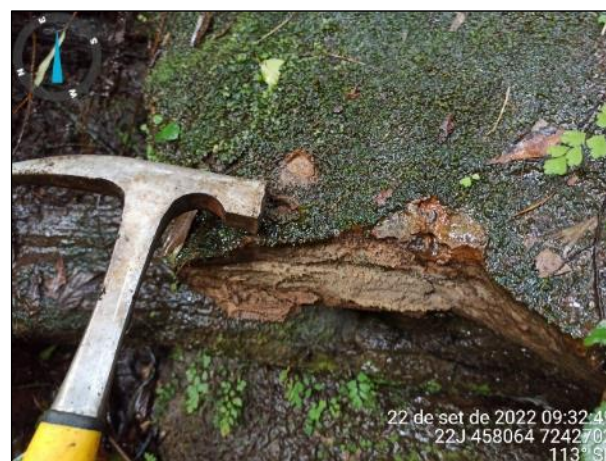
Figura 15 - Afloramento do ponto 08.

**Descrição:** Afloramento de arenito de granulometria fina e coloração creme, com cruzadas de médio porte. Arenito eólico da Formação Botucatu. O ponto de controle está em uma escarpa de cabeceira de drenagem na margem direita do rio Cachoeira. Não foram observadas feições cársticas, porém o relevo e diaclasamento do litotipo é propício para a formação de cavidades.

Figura 16 - Detalhe de arenito do ponto 08.

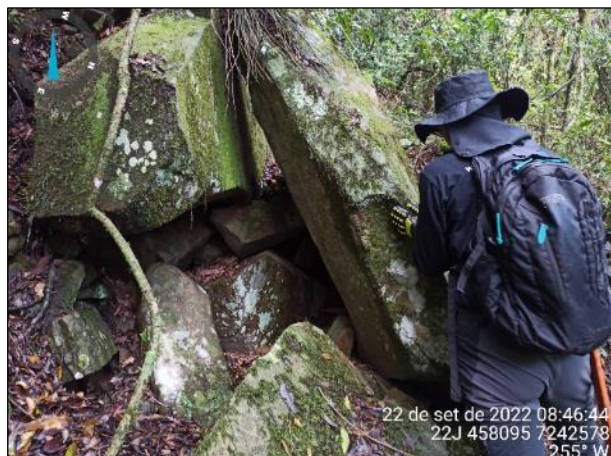
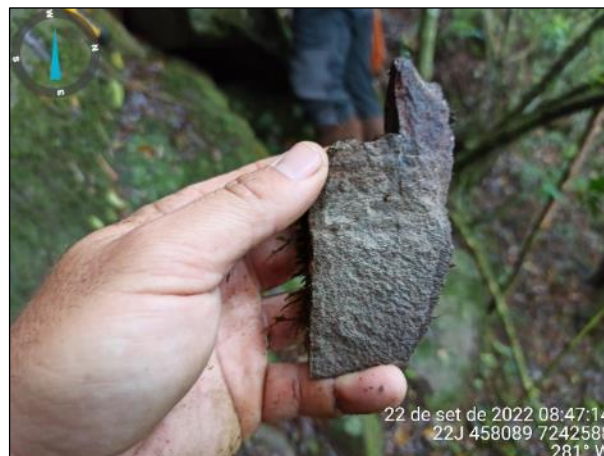
Figura 17 - Afloramento do ponto 09.

**Descrição:** Área de escarpa sub vertical com afloramento de arenito Botucatu através de intertrap, mostrando rocha muito silicificada de coloração creme e cinza, sendo observado metamorfismo de contato e matacões angulosos em depósitos caóticos de encosta. Não foi observado cavidades.

Figura 18 - Detalhe de arenito do ponto 09.

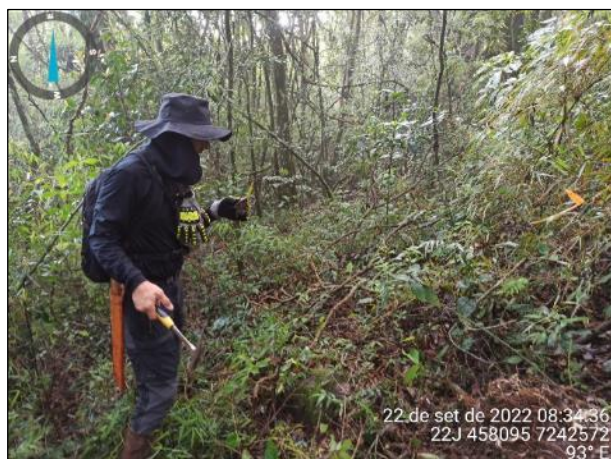
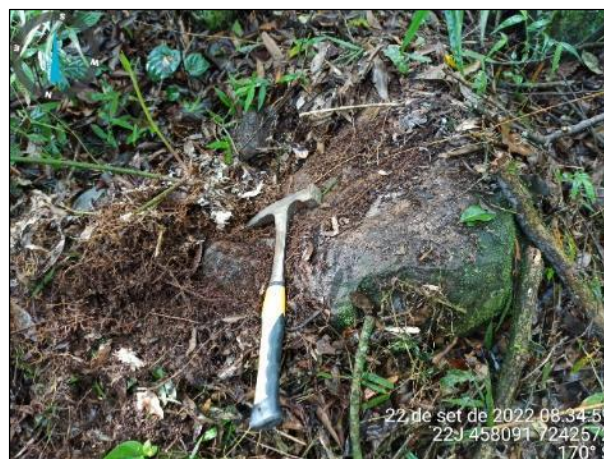
Figura 19 - Área do ponto 10.

**Descrição:** Afloramento de basalto negro a cinza com textura afanítica em quebra de relevo escarpada na vertente direita do rio Cachoeira. Não foram identificadas feições cársticas ou litologias com potencial espeleológico.

Figura 20 - Bloco de basalto observado no ponto.

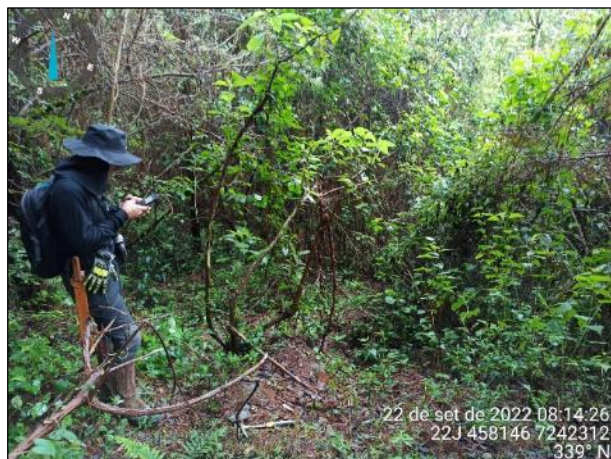
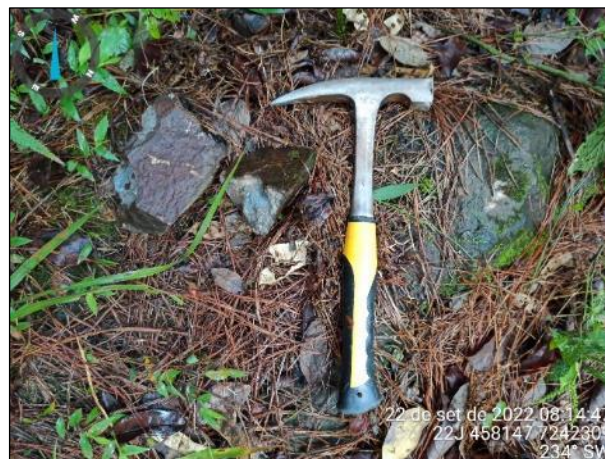
Figura 21 - Área do ponto 11.

**Descrição:** Ponto de controle geológico mostrando afloramento de basaltos de textura fanerítica fina em relevo de médio a alto gradiente na vertente de margem direita do rio Cachoeira. Não ocorrem feições cársticas.

Figura 22 - Afloramento de basalto.

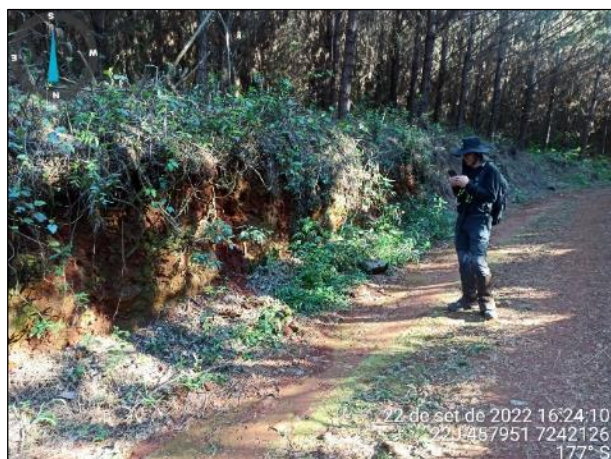
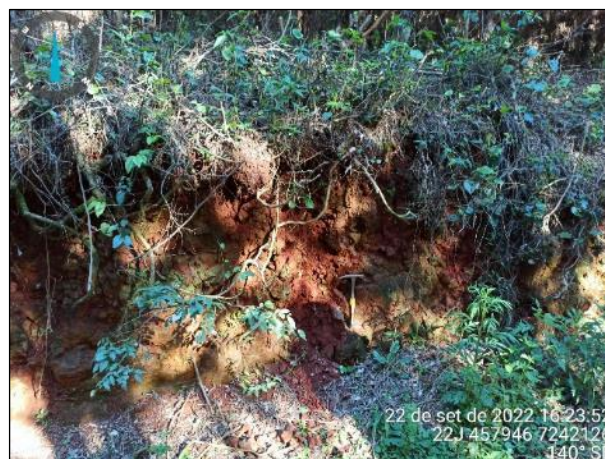
Figura 23 - Área do ponto 12.

**Descrição:** Afloramento de basalto alterado do Grupo Serra Geral apresentando esfoliação esferoidal em corte de estrada em área de plantação de pinus. Área de baixo gradiente de relevo, sem potencial espeleológico.

Figura 24 - Afloramento de basalto do ponto 12.

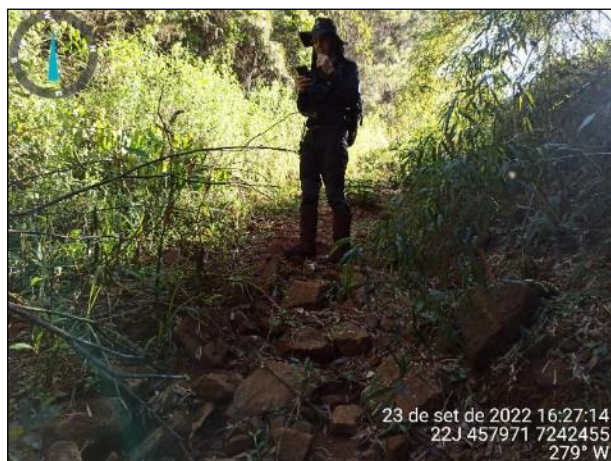
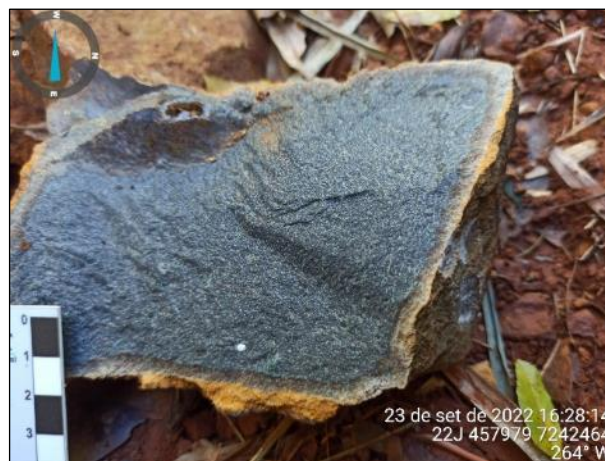
Figura 25 - Área do ponto 13.

**Descrição:** Afloramento de basalto do Grupo Serra Geral de coloração cinza escuro, afanítico, aflorante em quebra de relevo. Não ocorrem feições cársticas na área.

Figura 26 - Detalhe de basalto do ponto 13.

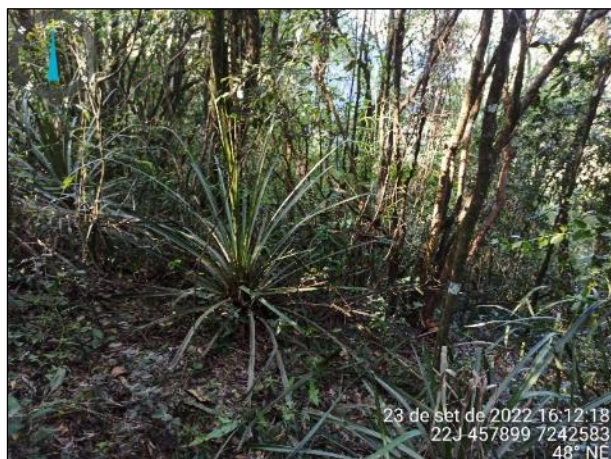
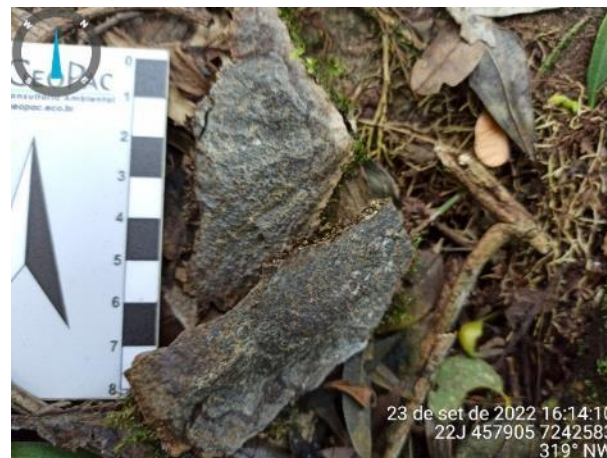
Figura 27 - Área do ponto 14.

**Descrição:** Área de vegetação densa no eixo de futuro acesso para a casa de força da PCH Paredinha onde se observam blocos de basalto de textura fanerítica fina, proveniente do Grupo Serra Geral. Área sem potencial espeleológico.

Figura 28 - Detalhe de basalto do ponto 14.

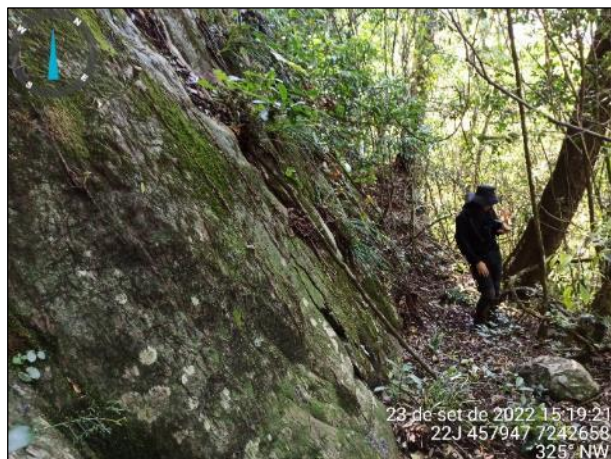
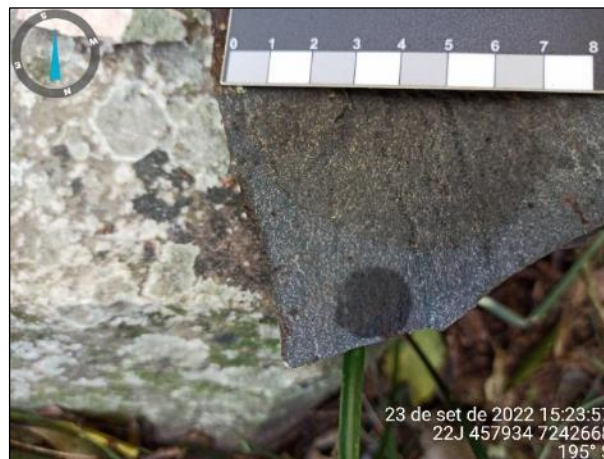
Figura 29 - Área do ponto 15.

**Descrição:** Afloramento de basalto de coloração cinza, verticalizado com cerca de 15m de altura. Ocorrem ainda blocos de arenito de intertrapp no local. Não foram identificadas feições cársticas. Área de domínio do Grupo Serra Geral.

Figura 30 - Detalhe de basalto do ponto 15.

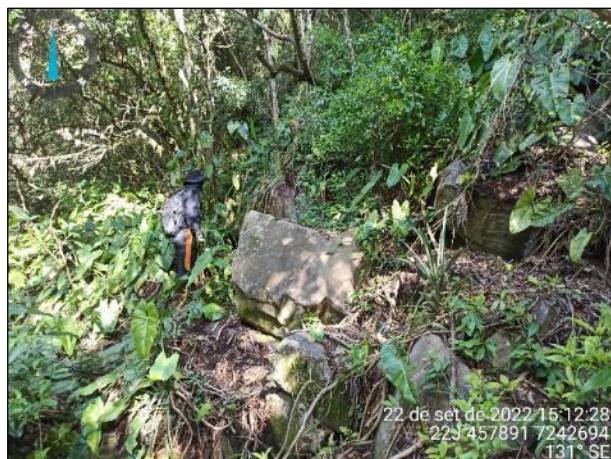
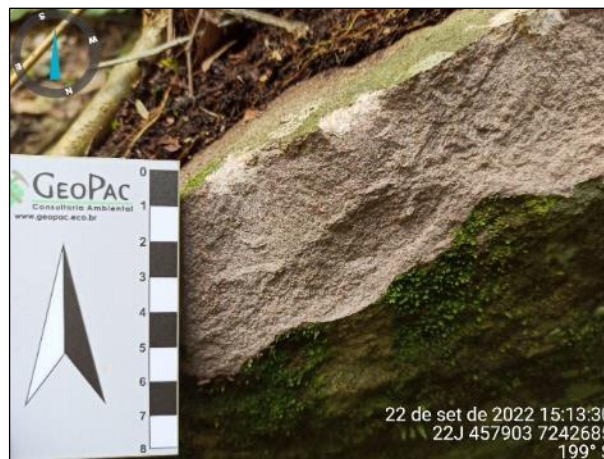
**Descrição:** Afloramento de arenito de coloração creme, granulometria fina, por vezes caulinizado. O contexto geomorfológico apresenta depósito de talus em encosta escarpada na margem direita do rio Cachoeira. Embora os blocos formem pequenas reentrâncias devido ao depósito caótico, não foram identificadas cavidades.

Figura 31 - Afloramento de arenito do ponto 16.

Figura 32 - Detalhe de arenito do ponto 16.

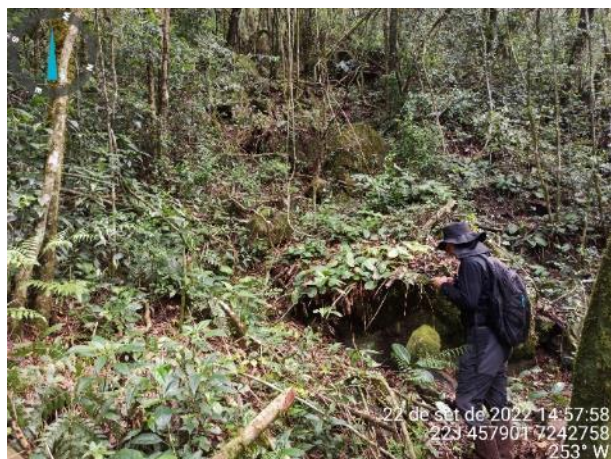
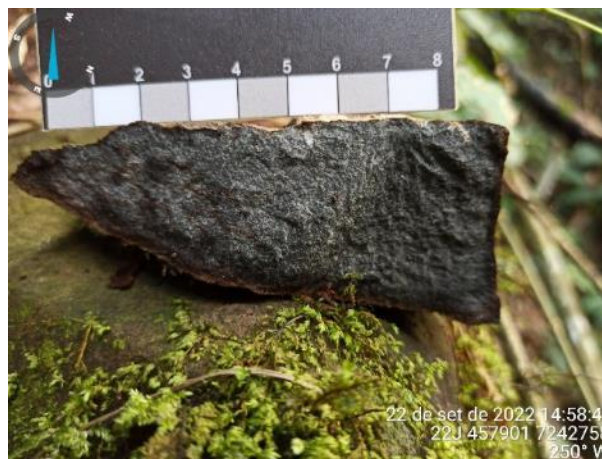
Figura 33 - Afloramento do ponto 17.

**Descrição:** Afloramento de basalto do Grupo Serra Geral indicando possível intertrapp de arenito. Não foram observadas feições cársticas. Área na vertente média da margem direita do rio Cachoeira.

Figura 34 - Detalhe de basalto do ponto 17.

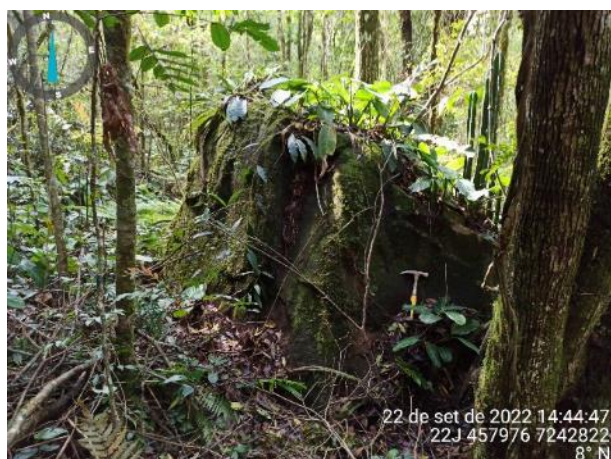
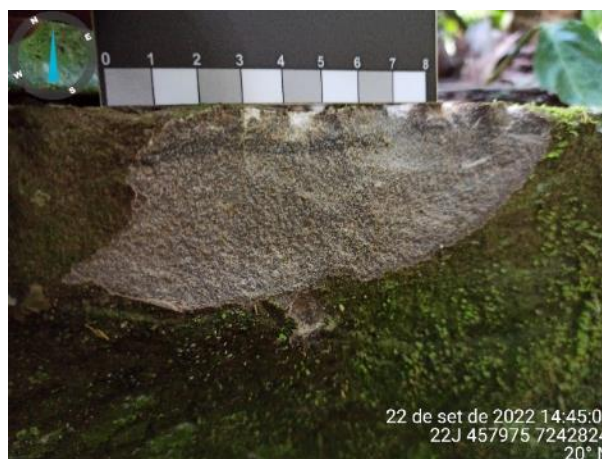
**Descrição:** Afloramento de arenito de coloração creme acinzentado de textura fina muito silicificado. Provável metamorfismo de contato. Blocos angulosos na área de basalto e arenito, sem ocorrência de feições cársticas. Ponto em escarpa da margem direita do rio Cachoeira.

Figura 35 - Afloramento de arenito do ponto 18.

Figura 36 - Detalhe de arenito do ponto 18.

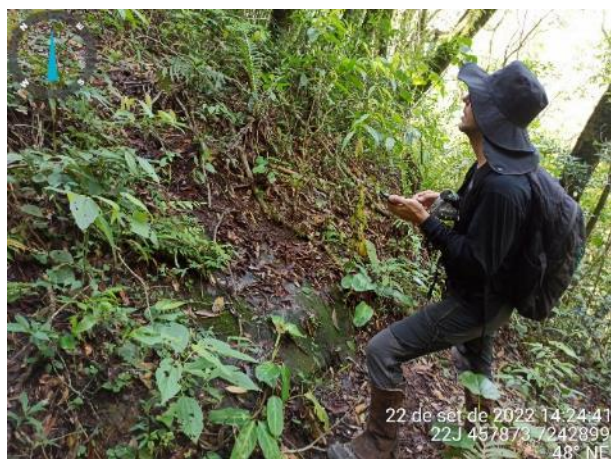
Figura 37 - Área do ponto 19.

**Descrição:** Topo de afloramento com presença de arenito de coloração creme, proveniente da Formação Botucatu, em quebra de relevo na margem direita do rio Cachoeira. Não foram observadas feições cársticas na área.

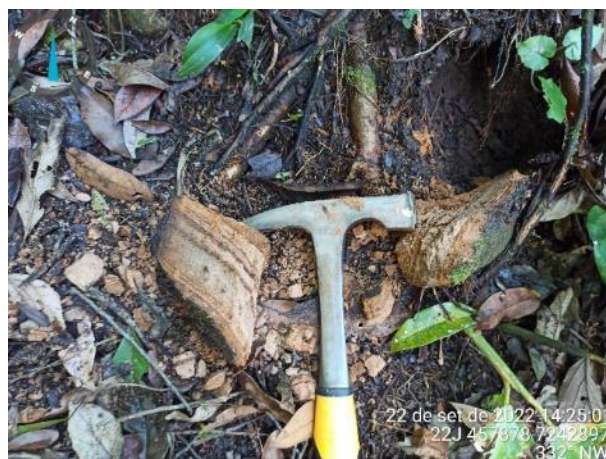
Figura 38 - Arenito do afloramento do ponto 19.

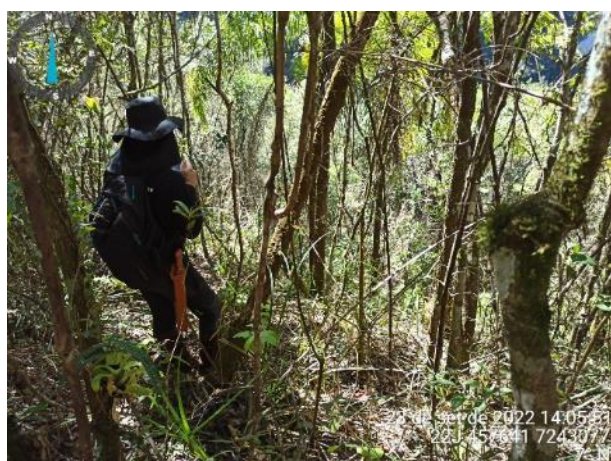
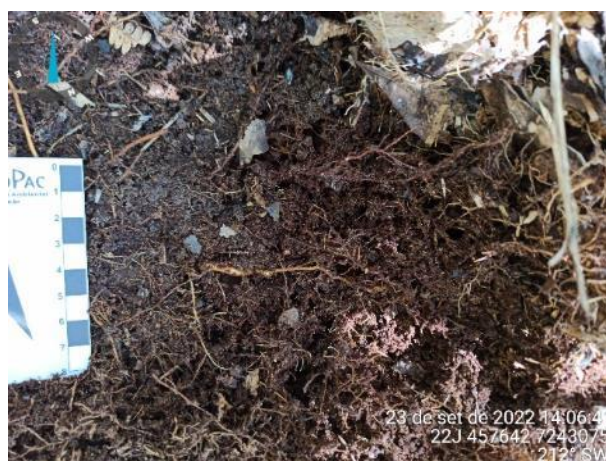
<b>Ponto: 20</b>	<b>Coordenadas UTM: 22J X: 457636 Y: 7243078</b>	<b>Altitude: 724 m</b>
------------------	--	------------------------

**Descrição:** Topo de escarpa na margem direita de grande meandro do rio Cachoeira. Observa-se na margem esquerda do rio um grande maciço de arenito da Formação Botucatu com cruzadas de grande porte. Não foram identificadas feições cársticas na área.

Figura 39 - Área do ponto 20.

Figura 40 - Cobertura de solo do ponto 20.

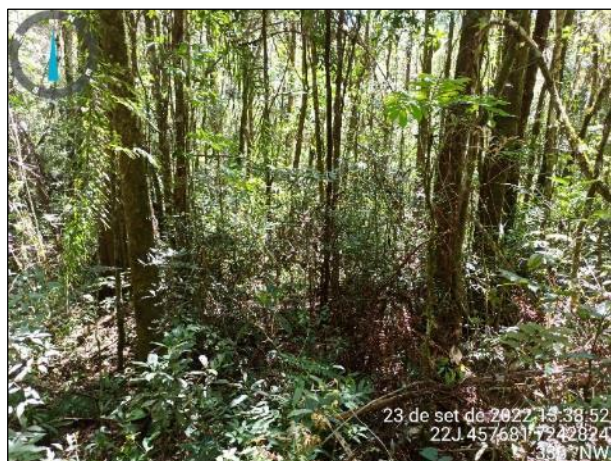
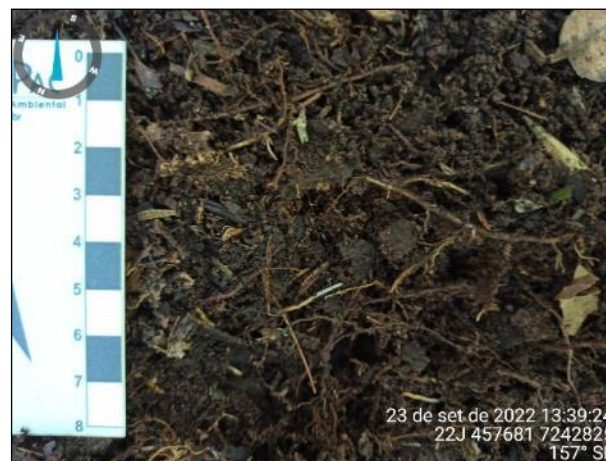
<b>Ponto: 21</b>	<b>Coordenadas UTM: 22J X: 457676 Y: 7242826</b>	<b>Altitude: 753 m</b>
------------------	--	------------------------

**Descrição:** Área de vegetação densa com cobertura de solo orgânico em futuro acesso para a casa de força da PCH Paredinha. Não ocorrem litologias ou feições cársticas na área.

Figura 41 - Área do ponto 21.

Figura 42 - Cobertura de solo do ponto 21.

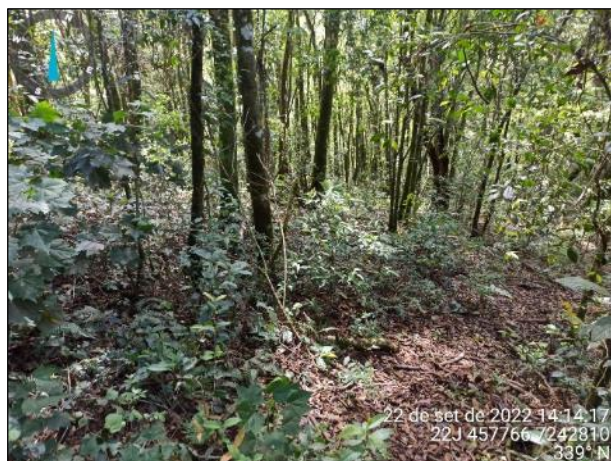
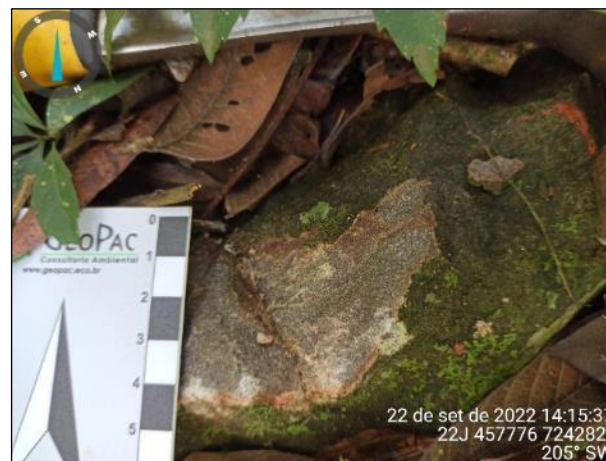
<b>Ponto: 22</b>	<b>Coordenadas UTM: 22J X: 457773 Y: 7242805</b>	<b>Altitude: 775 m</b>
------------------	--	------------------------

**Descrição:** Vertente de alto gradiente na margem direita do rio Cachoeira mostrando solo argiloso vermelho e blocos de basalto subarrendados a angulosos oriundos do Grupo Serra Geral. Não foram identificadas feições cársticas na área.

Figura 43 - Área do ponto 22.

Figura 44 - Detalhe de basalto do ponto 22.

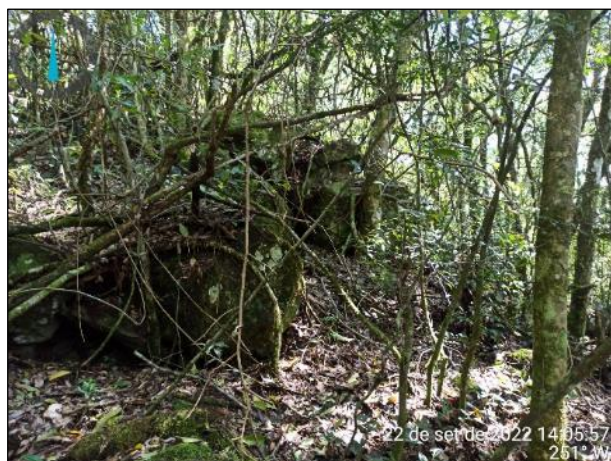
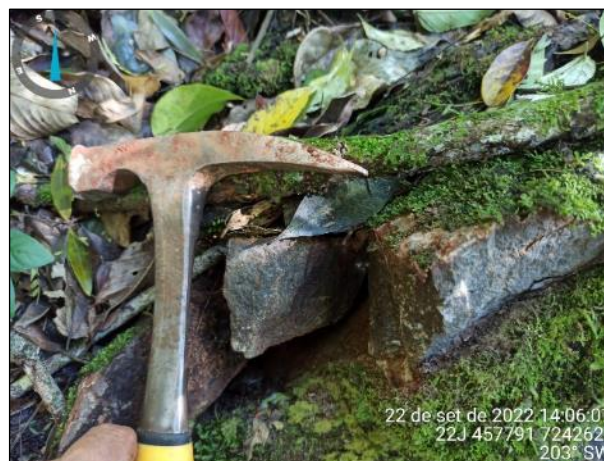
<b>Ponto: 23</b>	<b>Coordenadas UTM: 22J X: 457802 Y: 7242629</b>	<b>Altitude: 857 m</b>
------------------	--	------------------------

**Descrição:** Afloramento de basalto proveniente do Grupo Serra Geral em topo de vertente da margem direita do rio Cachoeira. Não ocorrem feições cársticas na área.

Figura 45 - Afloramento de basalto do ponto 23.

Figura 46 - Detalhe de basalto do ponto 23.

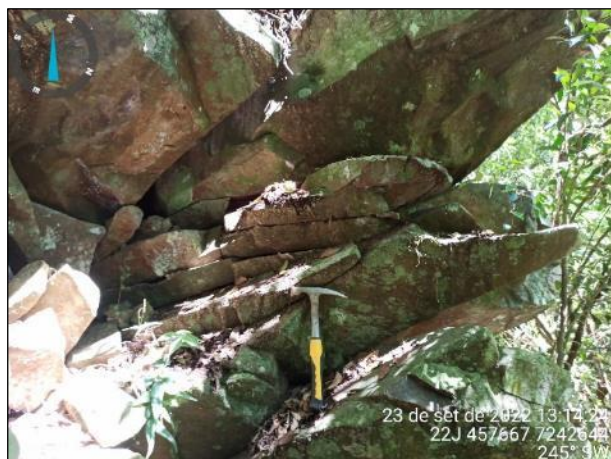
<b>Ponto: 24</b>	<b>Coordenadas UTM: 22J X: 457659 Y: 7242637</b>	<b>Altitude: 805 m</b>
------------------	--	------------------------

**Descrição:** Afloramento de basalto de textura fanerítica fina em depósito caótico de matacões que apresentam disjunção colunar. Embora seja uma área sensível para ocorrência de cavidades, não foram observadas tais feições. Domínio do Grupo Serra Geral.

Figura 47 - Afloramento de basalto do ponto 24.

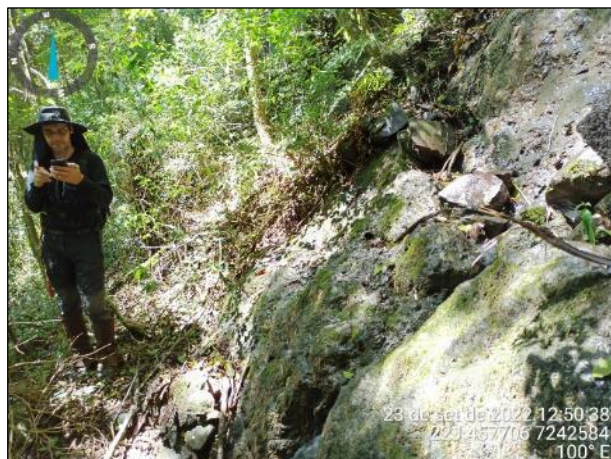
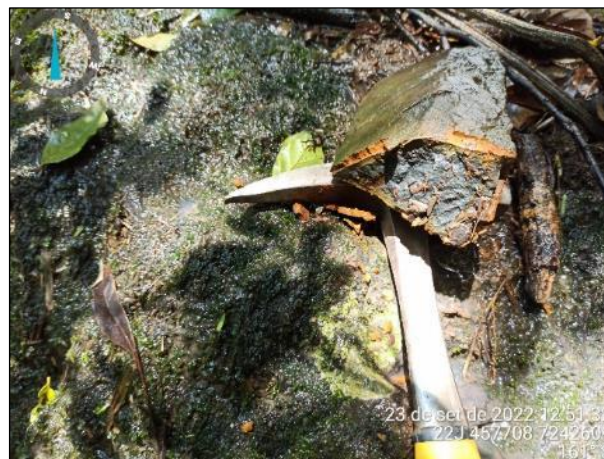
<b>Ponto: 25</b>	<b>Coordenadas UTM: 22J X: 457705 Y: 7242608</b>	<b>Altitude: 848 m</b>
------------------	--	------------------------

**Descrição:** Afloramento de basalto em drenagem de escarpa na vertente da margem direita do rio Cachoeira. Basalto bastante diaclasado, porém sem feições cársticas. Ponto em corte de acesso para a casa de força da PCH Paredinha.

Figura 49 - Afloramento de basalto do ponto 25.

Figura 50 - Detalhe de basalto do ponto 25.

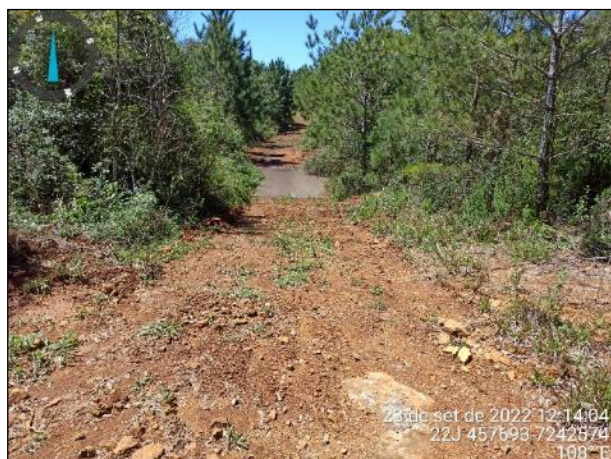
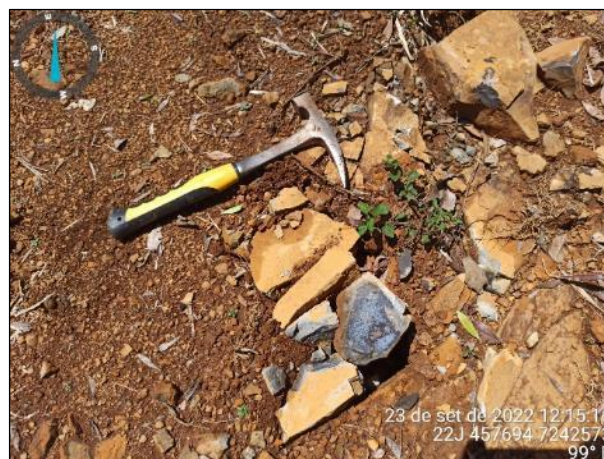
<b>Ponto: 26</b>	<b>Coordenadas UTM: 22J X: 457691 Y: 7242574</b>	<b>Altitude: 859 m</b>
------------------	--	------------------------

**Descrição:** Afloramento de basalto de coloração cinza escuro no eixo do conduto forçado da futura PCH Paredinha, em acesso de área de plantação de pinus, sem potencial espeleológico. Domínio do Grupo Serra Geral.

Figura 51 - Área do ponto 26.

Figura 52 - Basalto do ponto 26.

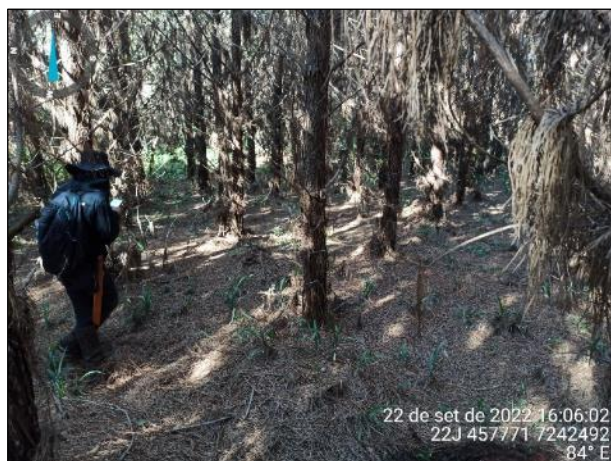
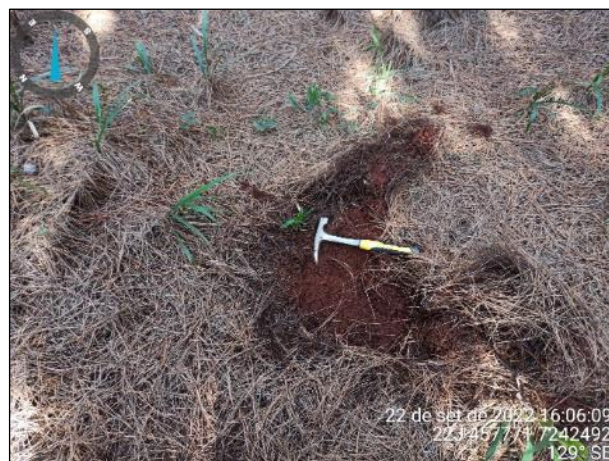
<b>Ponto: 27</b>	<b>Coordenadas UTM: 22J X: 457768 Y: 7242497</b>	<b>Altitude: 861 m</b>
------------------	--	------------------------

**Descrição:** Área de plantação de pinheiros em relevo de baixo gradiente sem ocorrência de afloramentos. Cobertura de solo orgânico sem potencial espeleológico, domínio do Grupo Serra Geral.

Figura 53 - Área do ponto 27.

Figura 54 - Cobertura de solo do ponto 27.

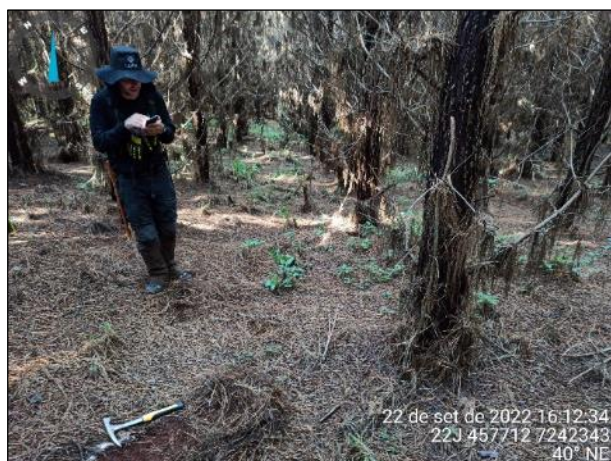
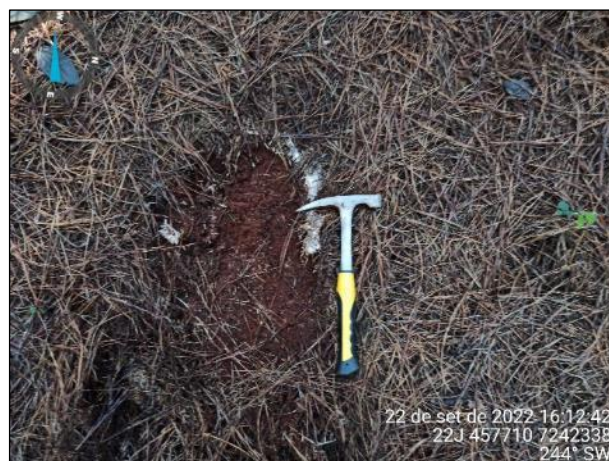
<b>Ponto: 28</b>	<b>Coordenadas UTM: 22J X: 457715 Y: 7242344</b>	<b>Altitude: 882 m</b>
------------------	--	------------------------

**Descrição:** Área de plantio de pinheiros em relevo de baixo gradiente apresentado cobertura de solo orgânico sem potencial espeleológico, domínio do Grupo Serra Geral.

Figura 55 - Área do ponto 28.

Figura 56 - Cobertura de solo do ponto 28.

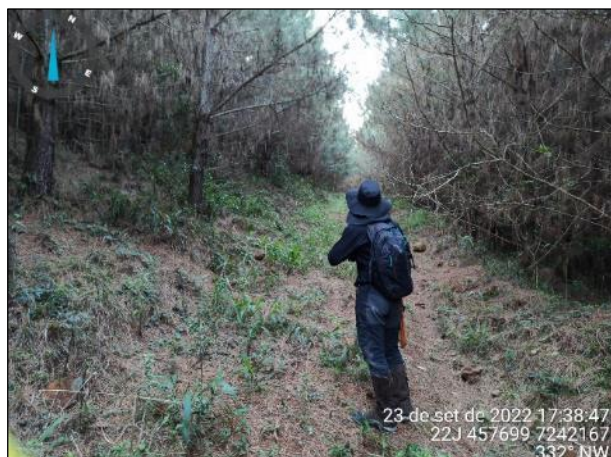
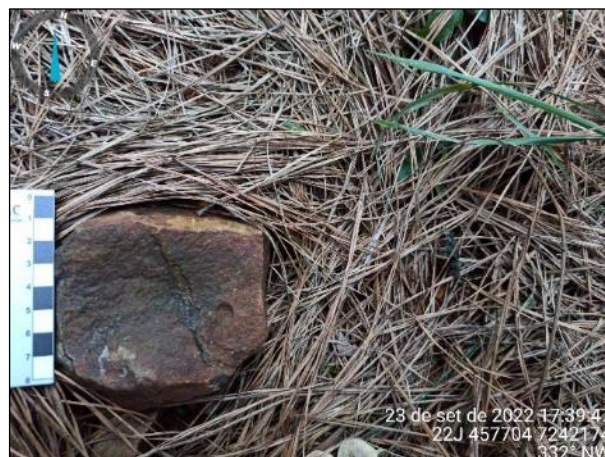
**Ponto: 29**      **Coordenadas UTM: 22J X: 457696    Y: 7242172**      **Altitude: 918 m**

**Descrição:** Ocorrência de blocos de basalto provenientes do Grupo Serra Geral em estrada interna de plantação de pinus em relevo de média a alta declividade. Não ocorrem feições cársticas na área.

Figura 57 - Área do ponto 29.

Figura 58 - Detalhe de basalto do ponto 29.

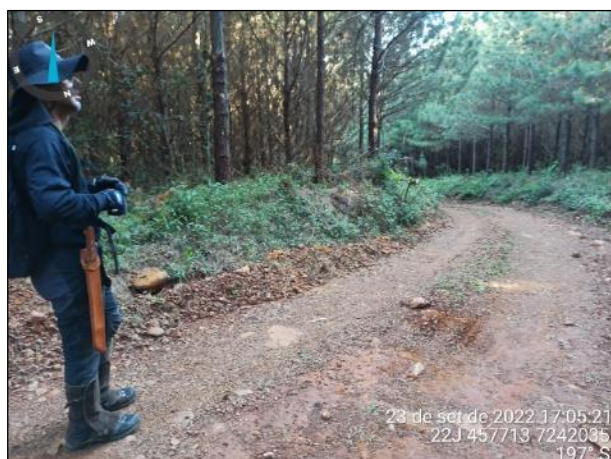
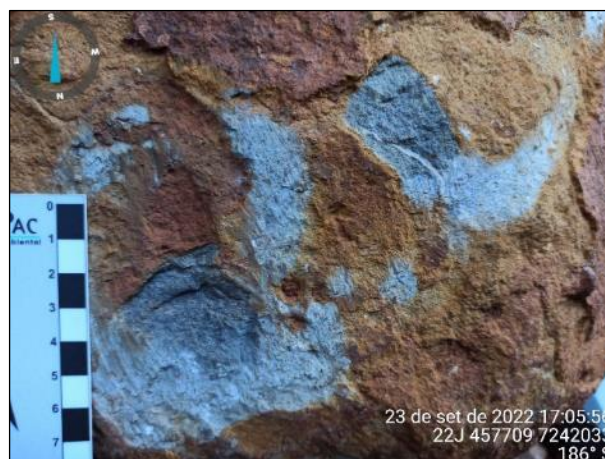
**Ponto: 30**      **Coordenadas UTM: 22J X: 457711    Y: 7242031**      **Altitude: 884 m**

**Descrição:** Acesso em área de plantação de pinus com afloramento de blocos e matações de basalto sub angulosos a subarredondados. Foi observado também: basalto vesiculado e cristais de quartzo de geodos, oriundos do Grupo Serra Geral. Área sem potencial espeleológico.

Figura 59 - Área do ponto 30.

Figura 60 - Detalhe de basalto do ponto 30.

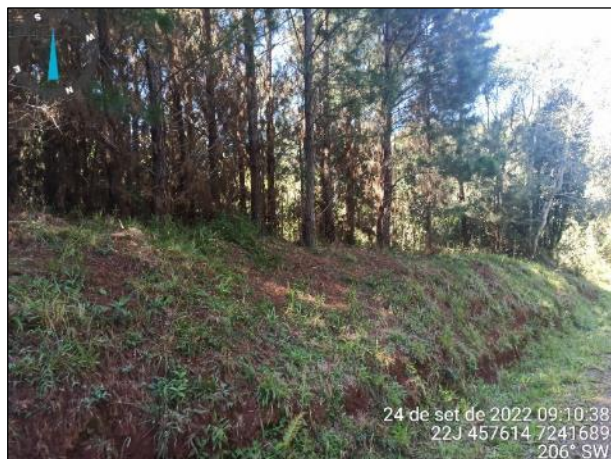
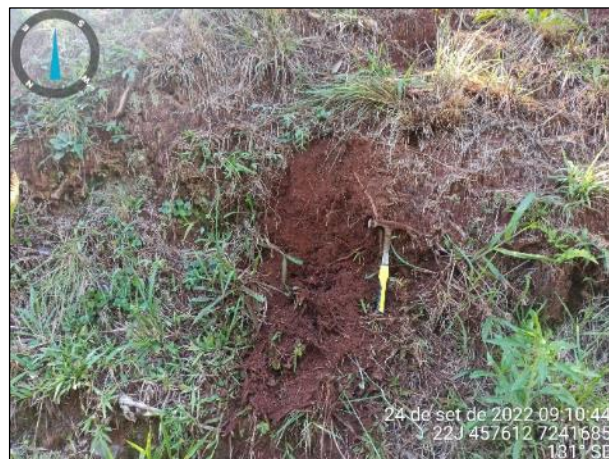
<b>Ponto: 31</b>	<b>Coordenadas UTM: 22J X: 457608 Y: 7241691</b>	<b>Altitude: 854 m</b>
------------------	--	------------------------

**Descrição:** Perfil de solo com aproximadamente 2 metros de espessura, com coloração avermelhada, argiloso, proveniente de alteração do Grupo Serra Geral. Área de baixa a média declividade sem potencial espeleológico.

Figura 61 - Área do ponto 31.

Figura 62 - Cobertura de solo do ponto 31.

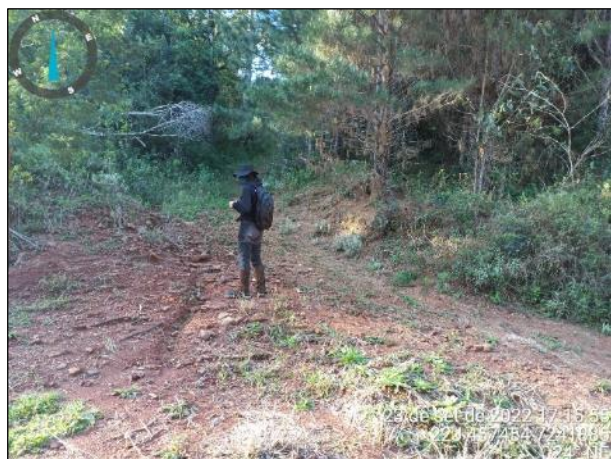
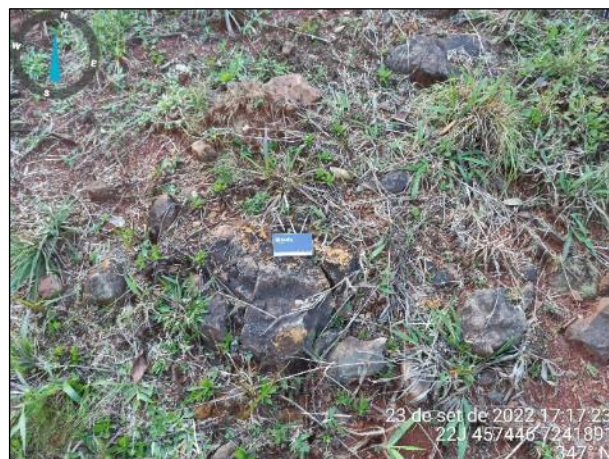
<b>Ponto: 32</b>	<b>Coordenadas UTM: 22J X: 457456 Y: 7241893</b>	<b>Altitude: 848 m</b>
------------------	--	------------------------

**Descrição:** Estrada de acesso com presença de afloramento de basalto, por vezes alterados, provenientes do Grupo Serra Geral em relevo de baixa declividade. Não ocorrem feições cársticas na área.

Figura 63 - Área do ponto 32.

Figura 64 - Afloramento de basalto do ponto 32.

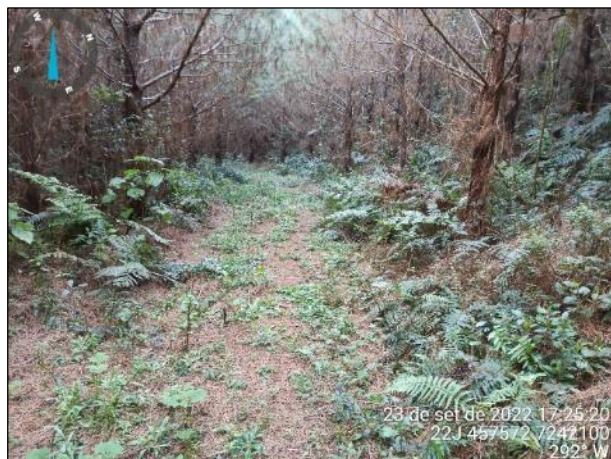
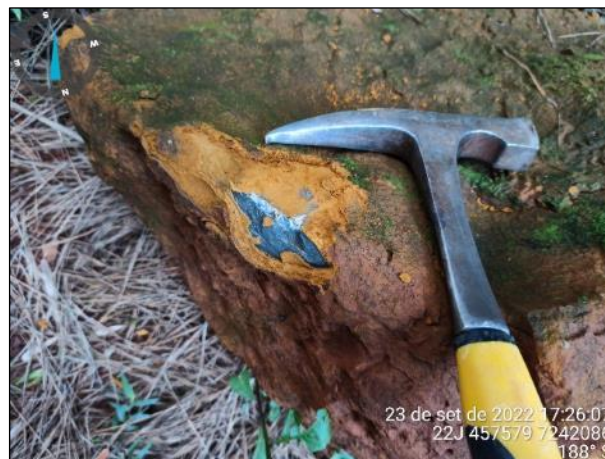
<b>Ponto: 33</b>	<b>Coordenadas UTM: 22J X: 457572 Y: 7242095</b>	<b>Altitude: 891 m</b>
------------------	--	------------------------

**Descrição:** Área na base de quebra de relevo bastante íngreme em plantação de pinus onde se observa matacões e blocos de basalto rolados de coloração cinza escuro. Não ocorrem feições cársticas na área. Domínio do Grupo Serra Geral.

Figura 65 - Área do ponto 33.

Figura 66 - Detalhe de basalto do ponto 33.

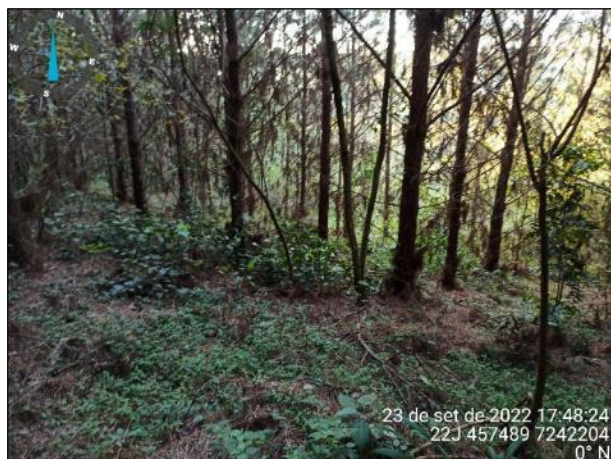
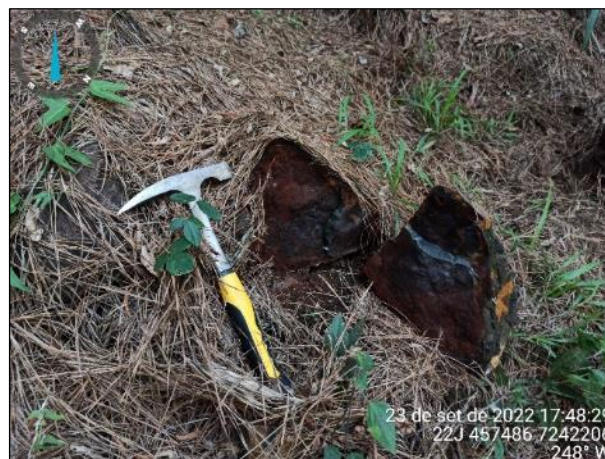
<b>Ponto: 34</b>	<b>Coordenadas UTM: 22J X: 457489 Y: 7242204</b>	<b>Altitude: 918 m</b>
------------------	--	------------------------

**Descrição:** Ocorrência de blocos de basalto em área de plantação de pinus em relevo de médio gradiente. Domínio do Grupo Serra Geral sem presença de feições cársticas.

Figura 67 - Área do ponto 34.

Figura 68 - Detalhe de basalto do ponto 34.
