# Estudo Espeleológico Complementar

## PCH Paredinha

Agosto/2023

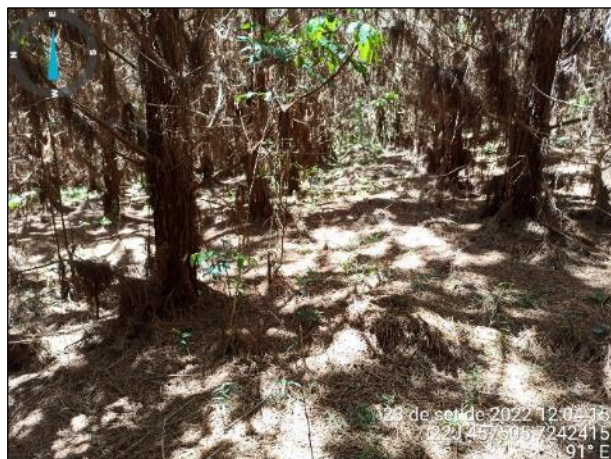
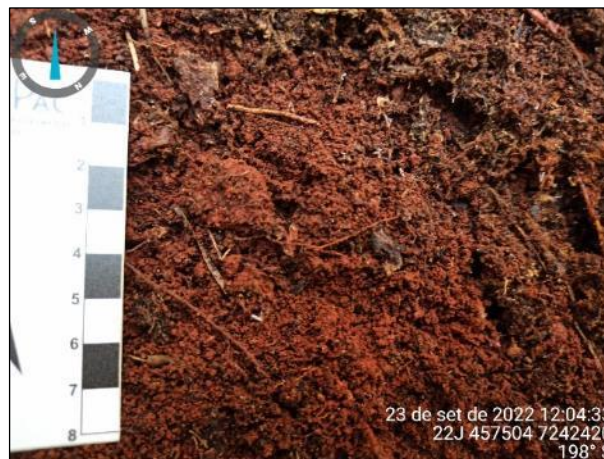
<b>Ponto: 35</b>	<b>Coordenadas UTM: 22J X: 457509 Y: 7242422</b>	<b>Altitude: 876 m</b>
------------------	--	------------------------

**Descrição:** Área de plantação de pinus, no eixo do conduto forçado a ser construído, apresentando cobertura de solo orgânico. Não ocorrem afloramentos ou quaisquer feições cársticas na área. Domínio do Grupo Serra Geral.

Figura 69 - Área do ponto 35.

Figura 70 - Cobertura de solo do ponto 35.

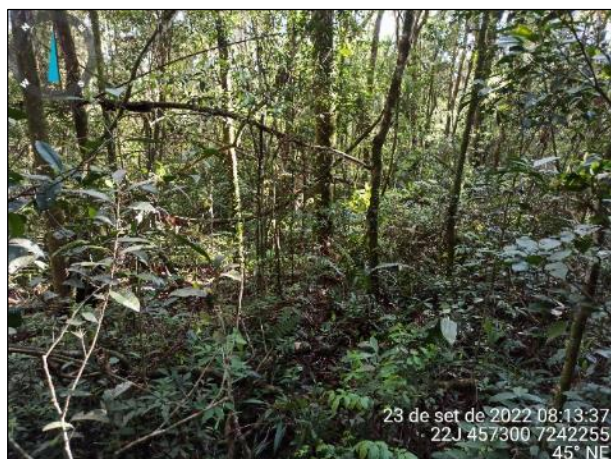
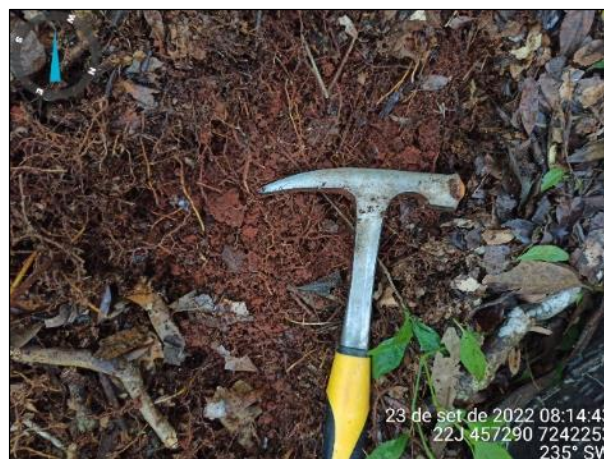
<b>Ponto: 36</b>	<b>Coordenadas UTM: 22J X: 457301 Y: 7242261</b>	<b>Altitude: 893 m</b>
------------------	--	------------------------

**Descrição:** Área de relevo de baixo a médio gradiente em fragmento de mata atlântica com cobertura de solo orgânico, sem ocorrência de afloramentos em superfície. Área de domínio do Grupo Serra Geral, sem potencial espeleológico.

Figura 71 - Área do ponto 36.

Figura 72 - Cobertura de solo do ponto 36.

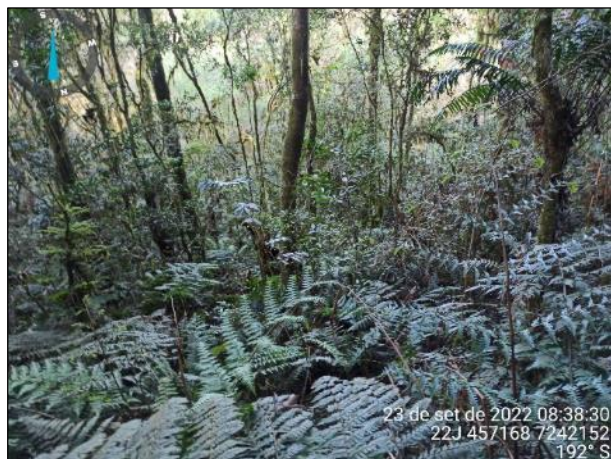
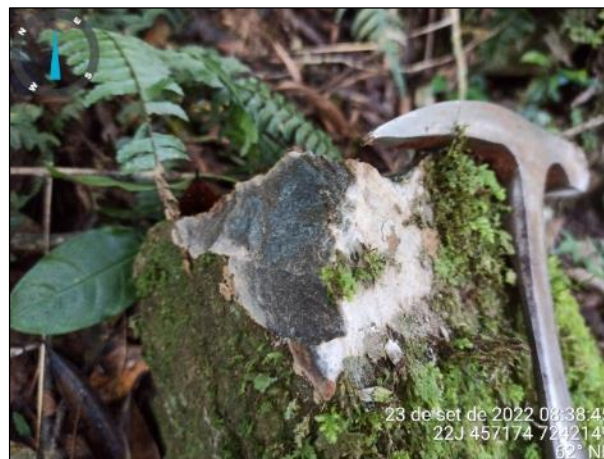
<b>Ponto: 37</b>	<b>Coordenadas UTM: 22J X: 457176 Y: 7242147</b>	<b>Altitude: 878 m</b>
------------------	--	------------------------

**Descrição:** Vertente escarpada da margem direita do rio Cachoeira com ocorrência de blocos de arenito de intertraps, com coloração cinza, apresentando metamorfismo de contato. Não ocorrem feições cársticas na área.

Figura 73 - Área do ponto 37.

Figura 74 - Rocha aflorante no ponto 37.

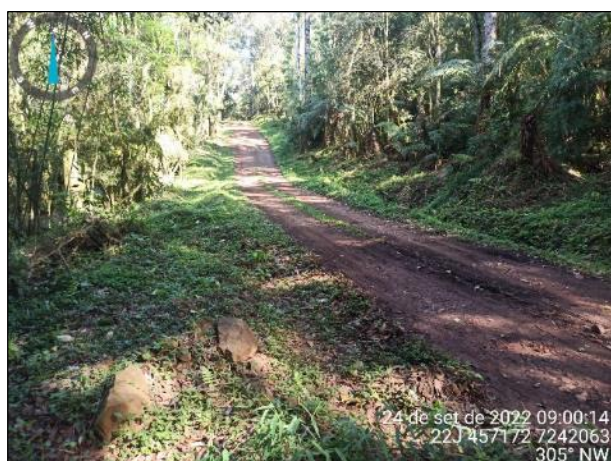
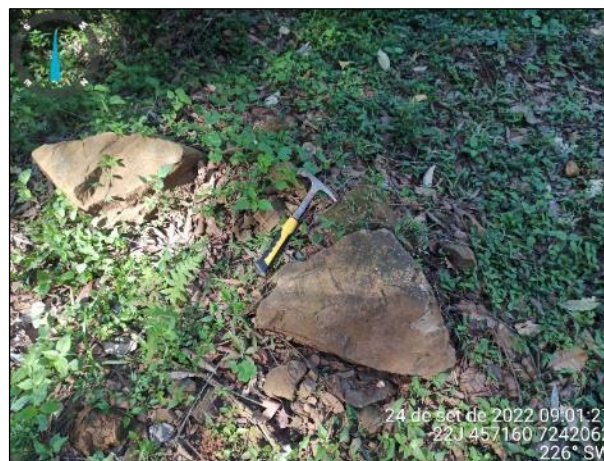
<b>Ponto: 38</b>	<b>Coordenadas UTM: 22J X: 457167 Y: 7242056</b>	<b>Altitude: 848 m</b>
------------------	--	------------------------

**Descrição:** Afloramento de basalto subarredondado e vesiculado, em área de vegetação densa, sem potencial para ocorrência de cavidades. Domínio do Grupo Serra Geral.

Figura 75 - Área do ponto 38.

Figura 76 - Blocos de basalto observados no ponto 38.

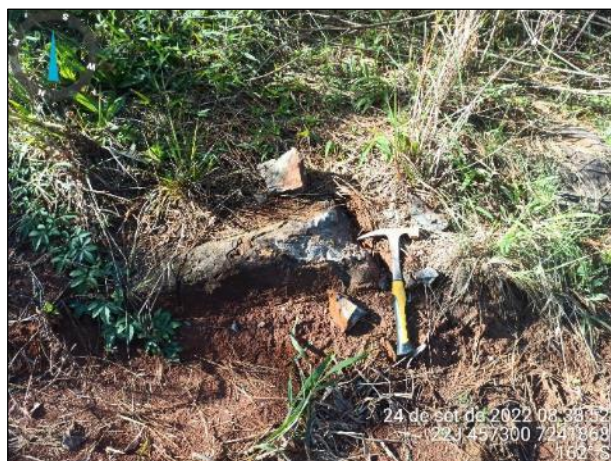
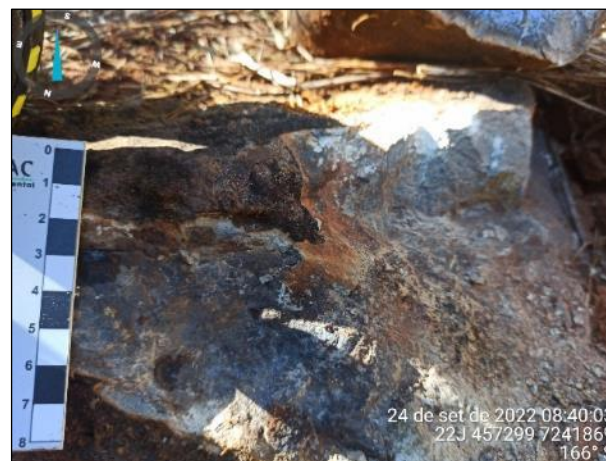
<b>Ponto: 39</b>	<b>Coordenadas UTM: 22J X: 457289 Y: 7241874</b>	<b>Altitude: 838 m</b>
------------------	--	------------------------

**Descrição:** Afloramento de basalto de textura fanerítica fina e coloração cinza chumbo. Área de declividade baixa a média inserida em domínios litológicos do Grupo Serra Geral, sem potencial espeleológico.

Figura 77 - Afloramento de basalto do ponto 39.

Figura 78 - Detalhe de basalto do ponto 39.

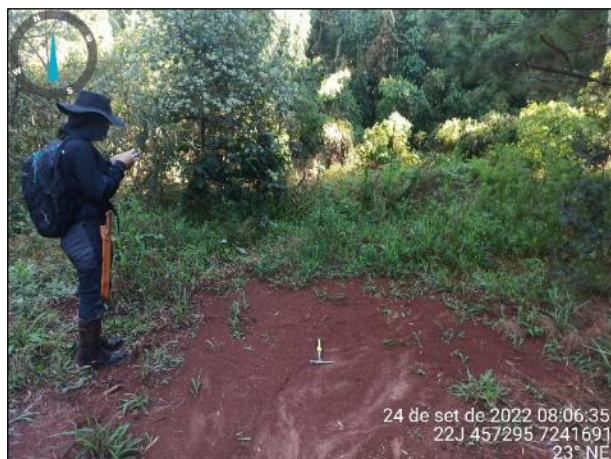
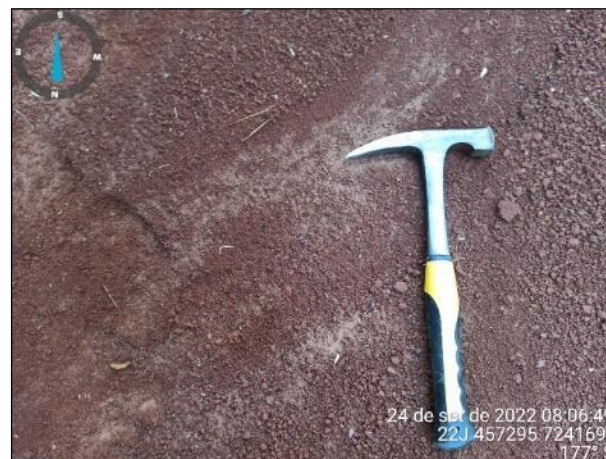
Figura 79 - Área do ponto 40.

**Descrição:** Área de plantio de pinus com cobertura de solo vermelho argiloso proveniente de alteração de basaltos do Grupo Serra Geral, sem ocorrência de afloramentos em superfície. A área possui baixa declividade, sem potencial espeleológico.

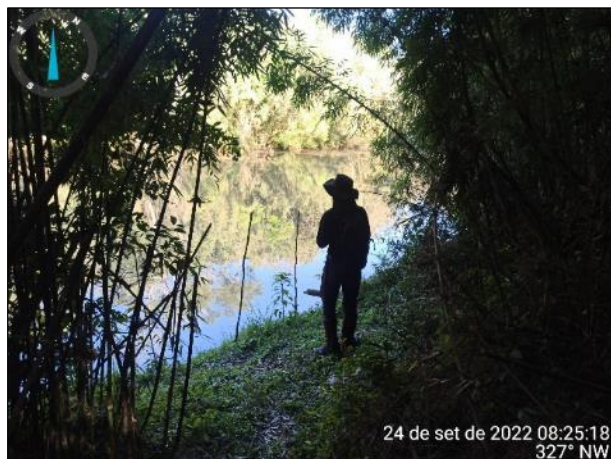
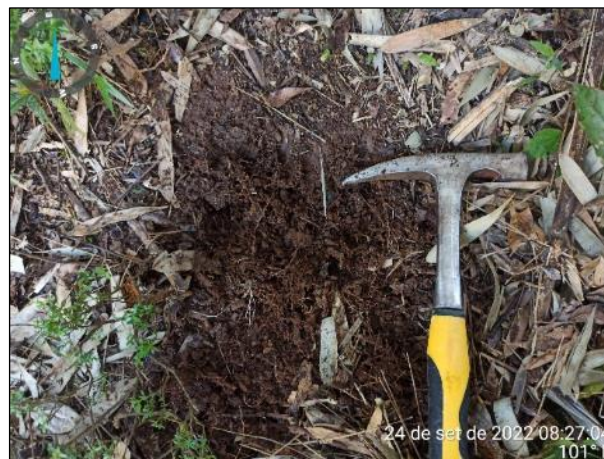
Figura 81 - Área do ponto 41.

**Descrição:** Área de remanso do reservatório da PCH Cachoeira na margem direita do rio Cachoeira. Área de baixa declividade nas vertentes, onde pode-se observar cobertura de solo orgânico, sem potencial espeleológico.

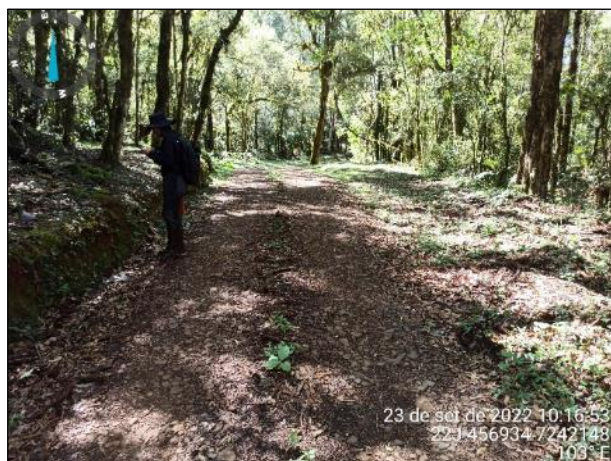
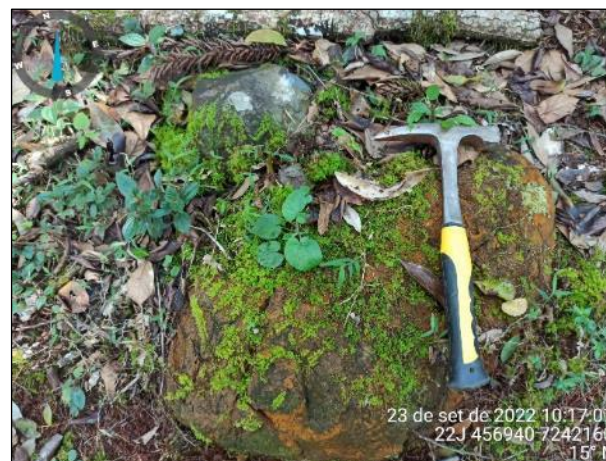
Figura 85 - Área do ponto 43.

**Descrição:** Acesso existente com presença de blocos de basalto nas margens em área de mata e relevo de baixo gradiente. Área de domínio do Grupo Serra Geral, sem potencial espeleológico.

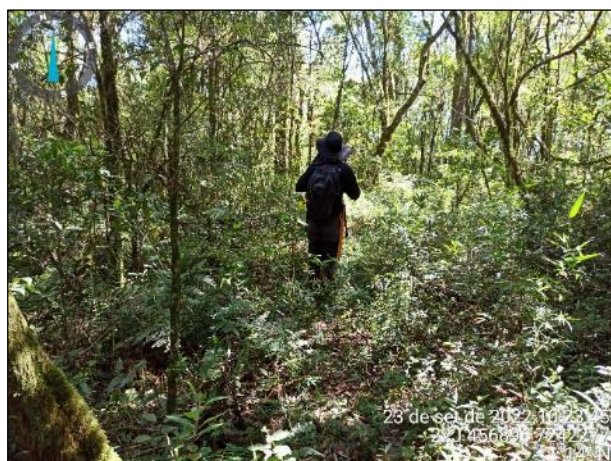
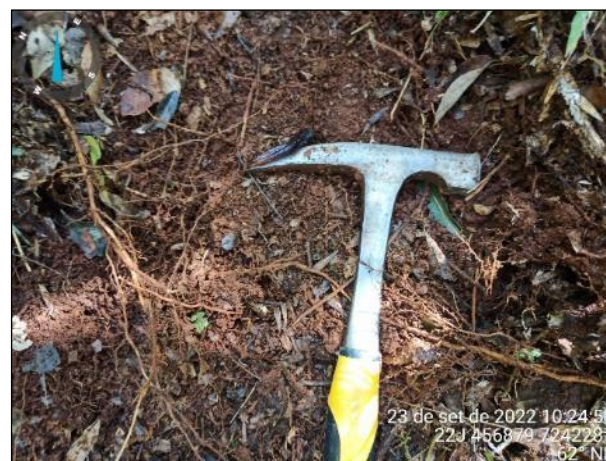
Figura 87 - Área do ponto 44.

**Descrição:** Área de mata com cobertura de solo orgânico em relevo plano sem ocorrências litológicas. Área de domínio do Grupo Serra Geral, sem potencial espeleológico.

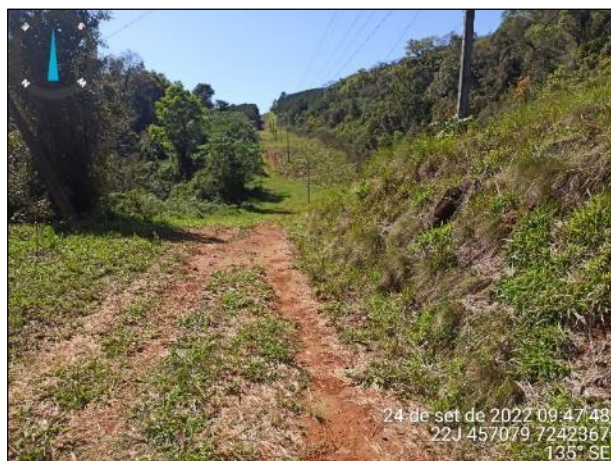
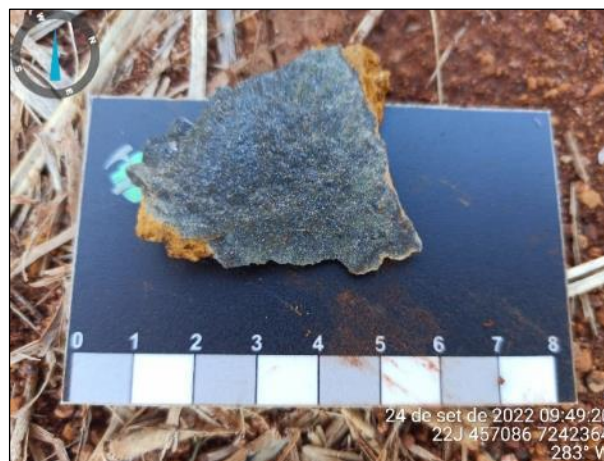
Figura 89 - Área do ponto 45.

**Descrição:** Afloramento com matações de basalto de coloração cinza chumbo, de textura fanerítica fina, subarredondados, em vale em U sem ocorrência de feições cársticas. Área de domínio do Grupo Serra Geral.

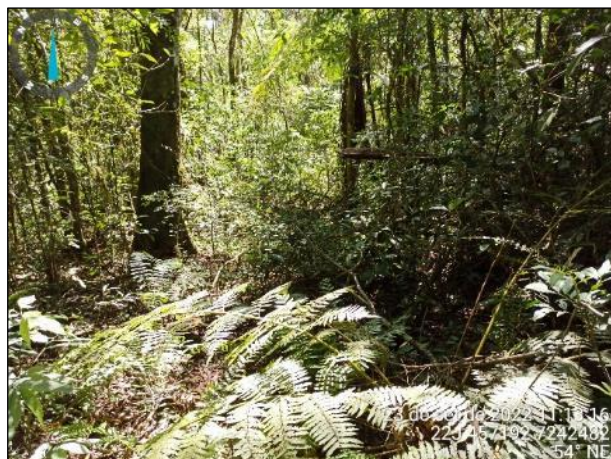
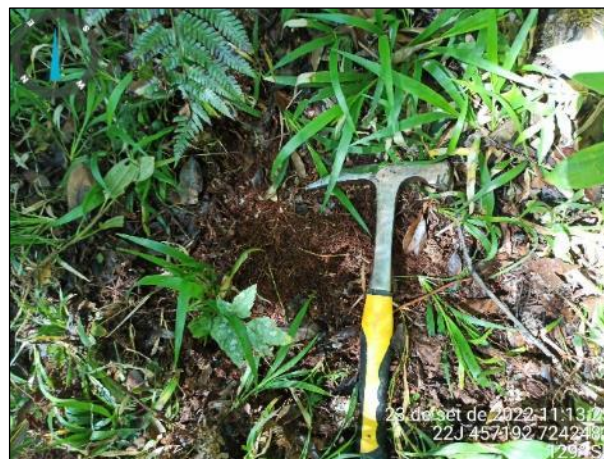
Figura 91 - Área do ponto 46.

**Descrição:** Topo de vertente da margem direita do rio Cachoeira em mata secundária e cobertura de solo orgânico. Não ocorrem feições cársticas na área. Domínio do Grupo Serra Geral.

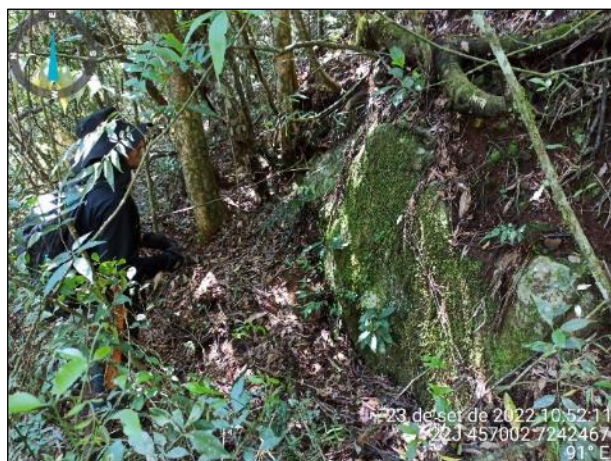
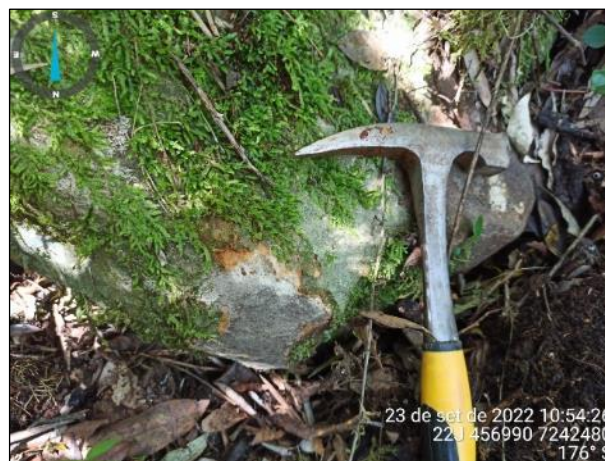
Figura 93 - Afloramento do ponto 47.

**Descrição:** Afloramento de arenito da Formação Botucatu com coloração cinza e granulometria fina muito silicificado. Área escarpada na margem direita do rio Cachoeira. Não foram identificadas feições cársticas.

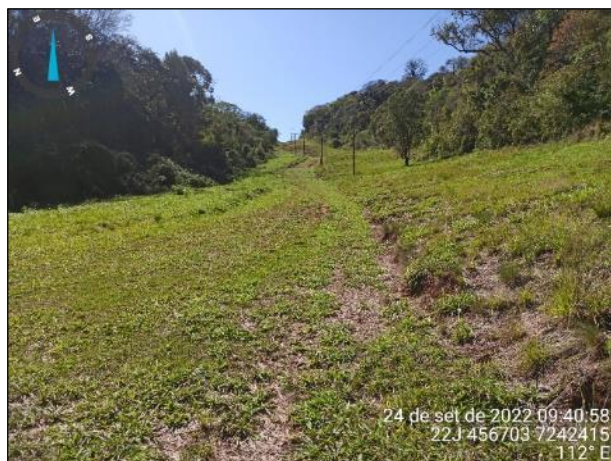
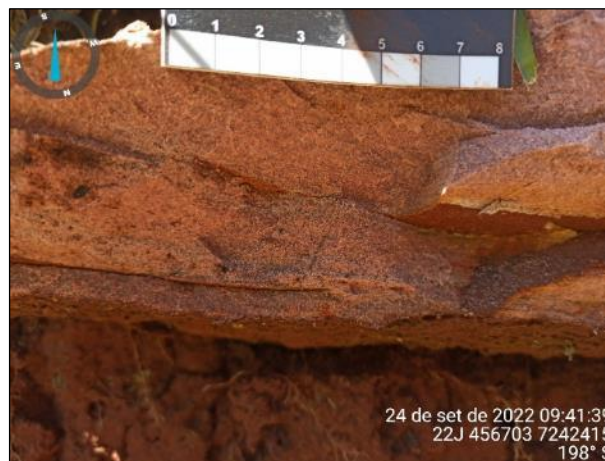
Figura 95 - Área do ponto 48.

**Descrição:** Área da CGH Cachoeira onde se observam blocos de arenito dispersos em perfil de solo vermelho argiloso. Área sem potencial espeleológico. Provável intertrap de arenito ou contato entre o Grupo Serra Geral e a Formação Botucatu.

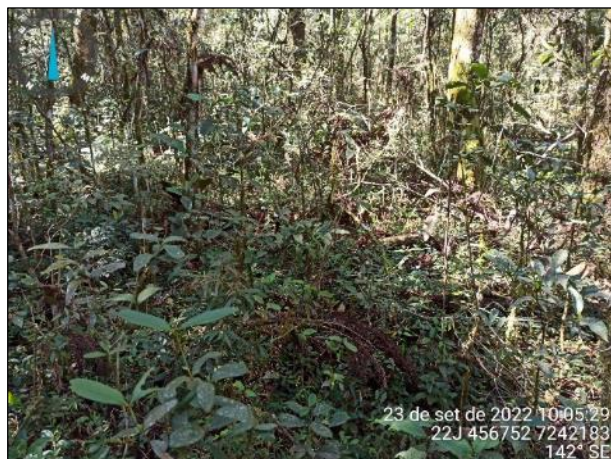
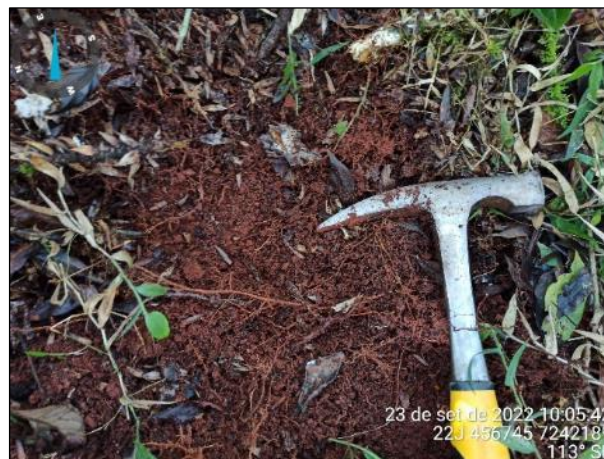
Figura 97 - Área do ponto 49.

**Descrição:** Área de mata atlântica com cobertura de solo orgânico, sem ocorrência de afloramentos em superfície. A área possui baixo gradiente de relevo, sem potencial espeleológico. Domínio do Grupo Serra Geral.

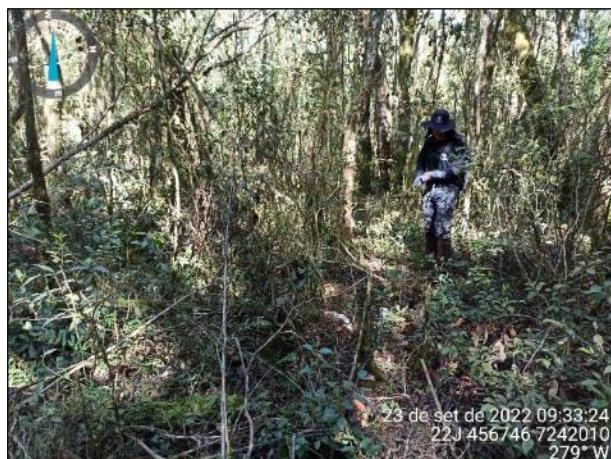
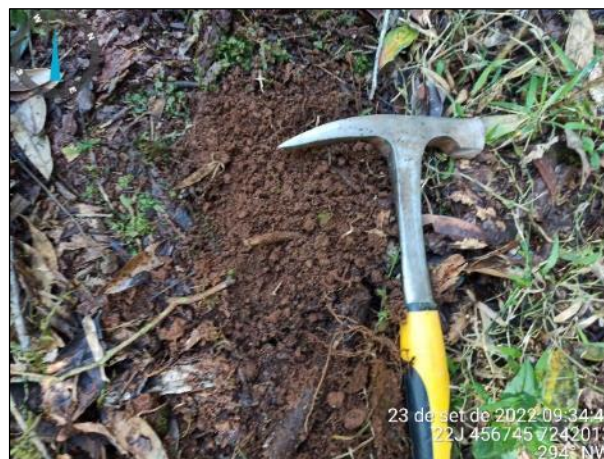
Figura 99 - Área do ponto 50.

**Descrição:** Área de mata atlântica com cobertura de solo orgânico em relevo de baixo gradiente. Não ocorrem afloramentos nem feições cársticas na área. Domínio do Grupo Serra Geral.

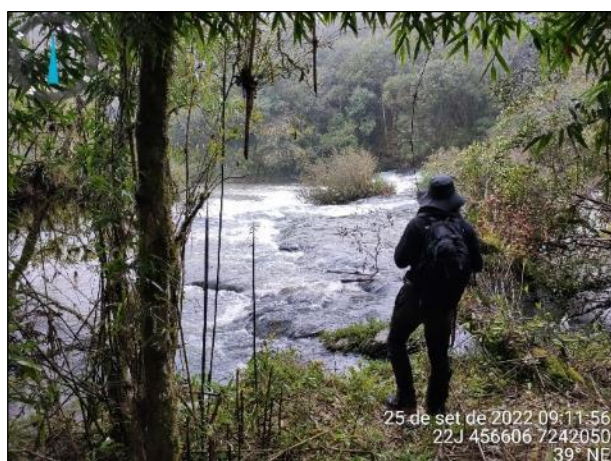
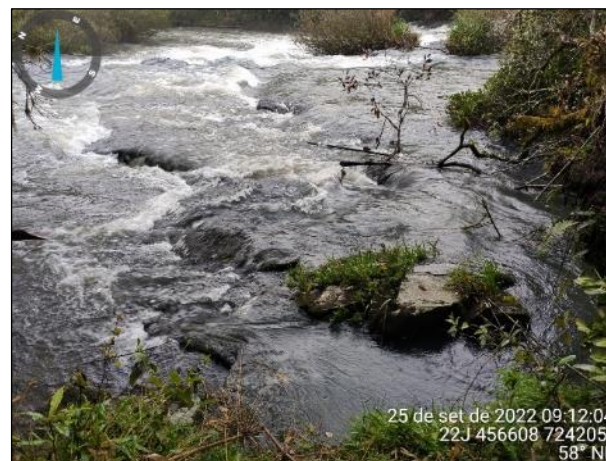
Figura 103 - Área do ponto 52.

**Descrição:** Área na margem esquerda do futuro barramento da PCH Paredinha. Vertente suave e ocorrência de afloramento de basalto no leito da drenagem. Não ocorrem feições cársticas na área.

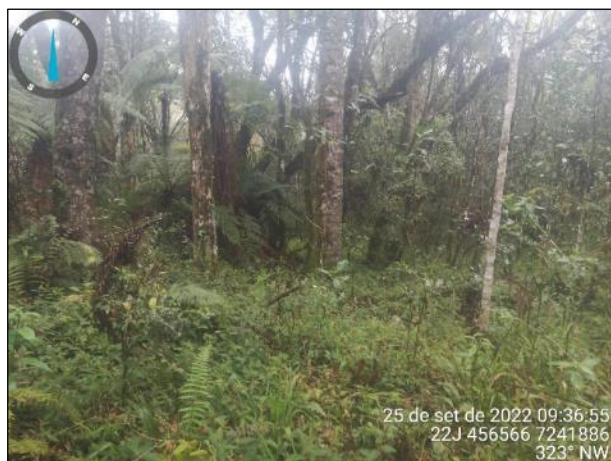
Figura 105 - Área do ponto 53.

**Descrição:** Área de acesso madeireiro onde se observa, em área de mata e relevo de baixa declividade, solo vermelho argiloso proveniente de alteração do Grupo Serra Geral. Não ocorrem feições cársticas na área.

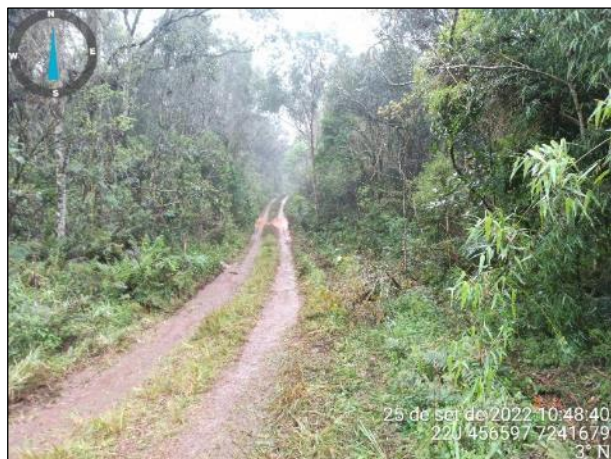
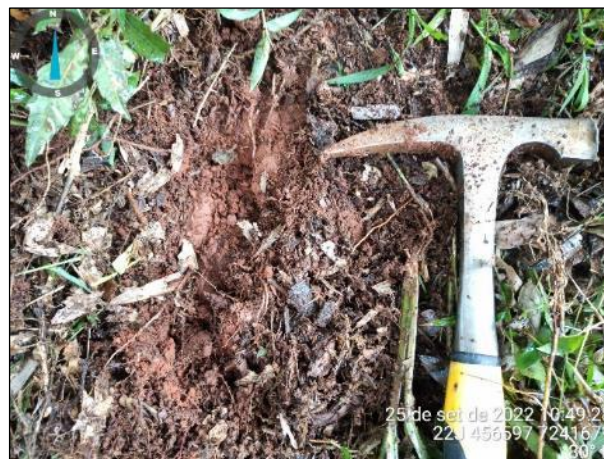
Figura 107 - Área do ponto 54.

**Descrição:** Área de mata em acesso madeireiro com cobertura de solo vermelho, argiloso, proveniente de alteração do Grupo Serra Geral. Área sem potencial espeleológico.

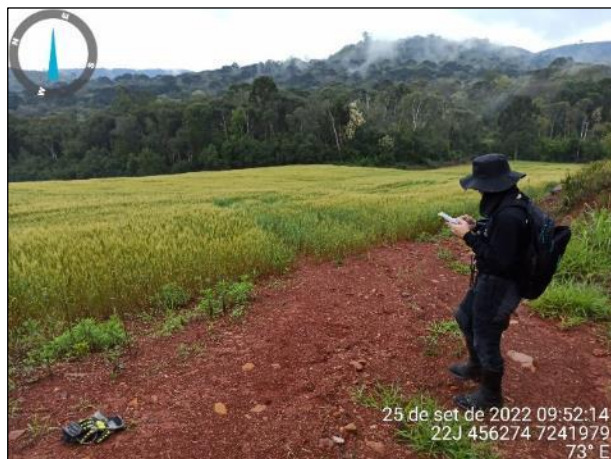
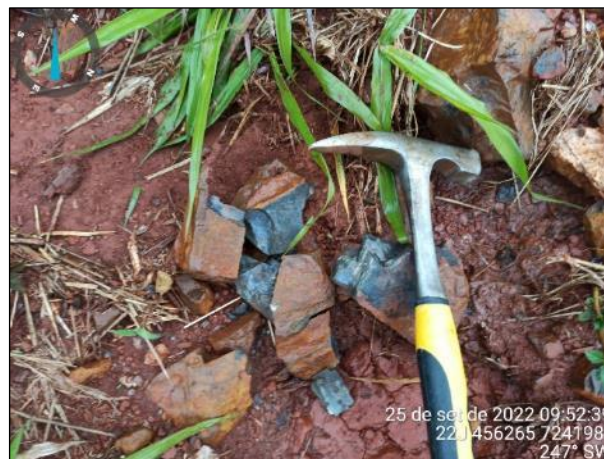
Figura 109 - Área do ponto 55.

**Descrição:** Afloramento de basalto afanítico em área de relevo de média declividade onde se observam blocos e seixos de basalto e fragmentos de quartzo de geodos. O solo é vermelho argiloso e não ocorrem feições de interesse espeleológico na área. Domínio do Grupo Serra Geral.

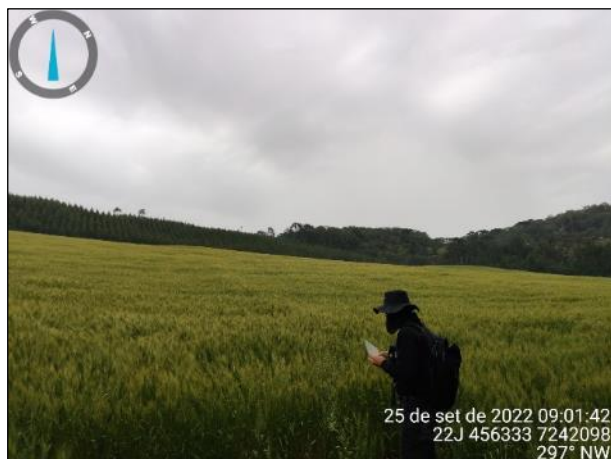
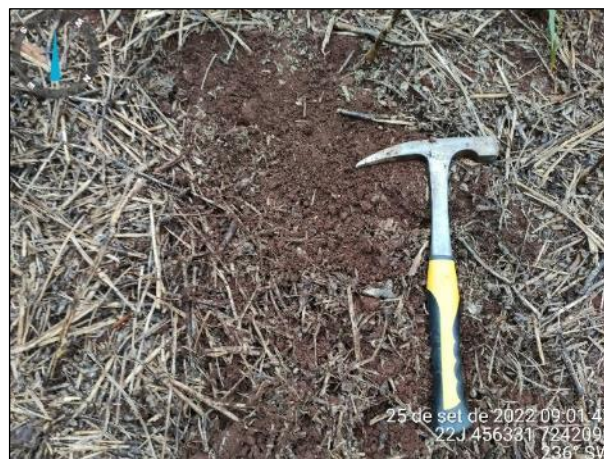
Figura 111 - Área do ponto 56.

**Descrição:** Área de plantação de trigo em relevo de baixo gradiente com cobertura de solo vermelho, argiloso, proveniente de alteração do Grupo Serra Geral. Área sem potencial espeleológico.

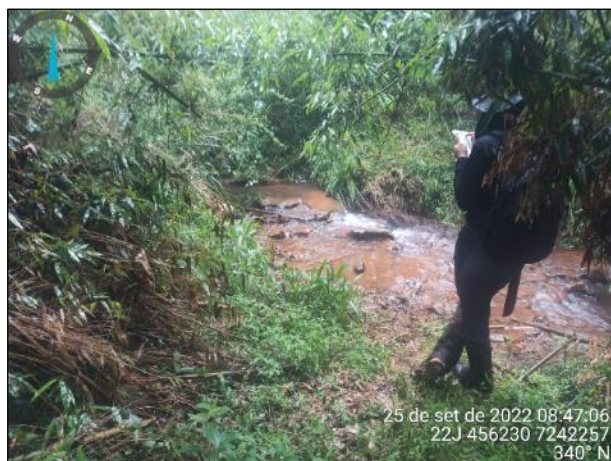
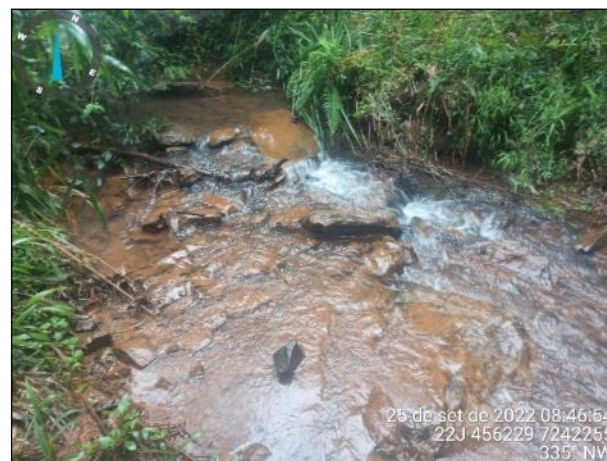
Figura 113 - Área do ponto 57.

**Descrição:** Drenagem afluente da margem esquerda do rio Cachoeira em leito rochoso formado por basaltos do Grupo Serra Geral. Não ocorrem feições cársticas na área.

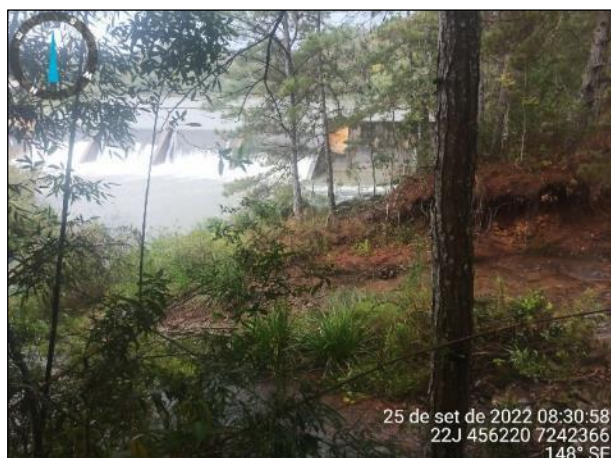
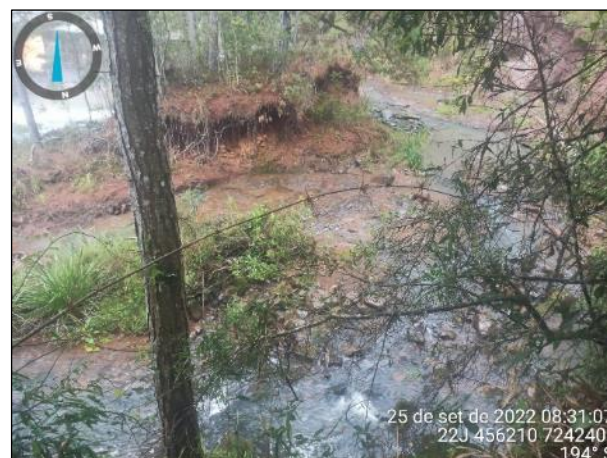
Figura 115 - Área do ponto 58.

**Descrição:** Área da margem esquerda do vertedouro da CGH Cachoeira onde se observam blocos de basalto na escavação onde foi feito o desvio do rio Cachoeira. Não ocorrem feições cársticas na área.

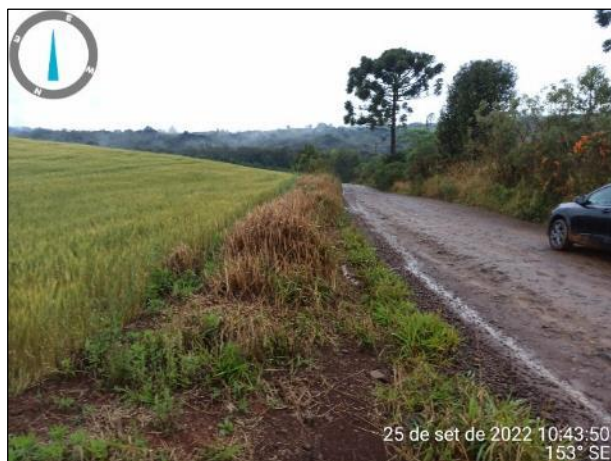
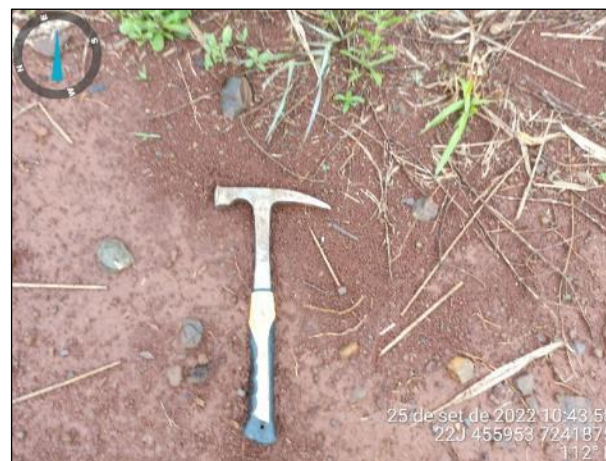
Figura 117 - Área do ponto 59.

**Descrição:** Área de plantação de trigo com cobertura de solo vermelho argiloso proveniente de alteração do Grupo Serra Geral. Área de relevo de média declividade sem potencial espeleológico.

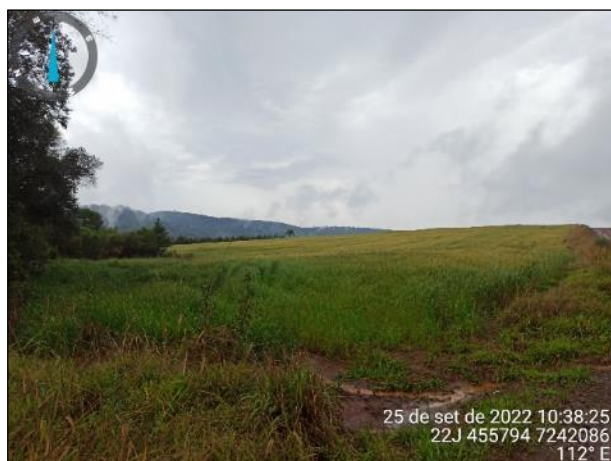
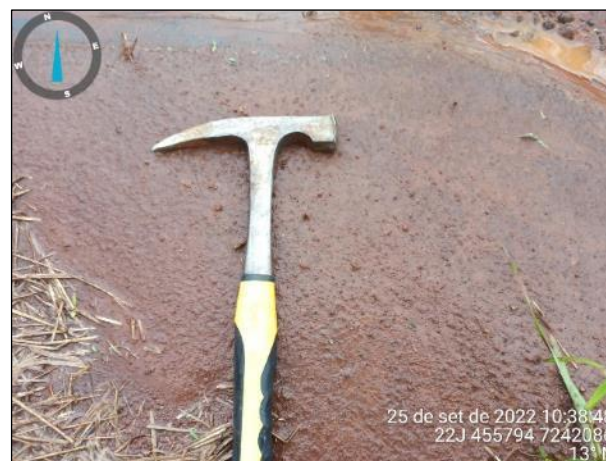
Figura 119 - Área do ponto 60.

**Descrição:** Área de plantação de trigo com cobertura de solo vermelho, argiloso proveniente de alteração do Grupo Serra Geral. Área de relevo de média declividade sem potencial espeleológico.

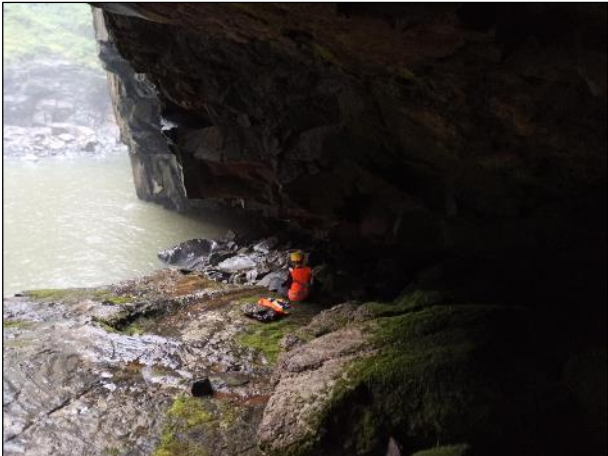
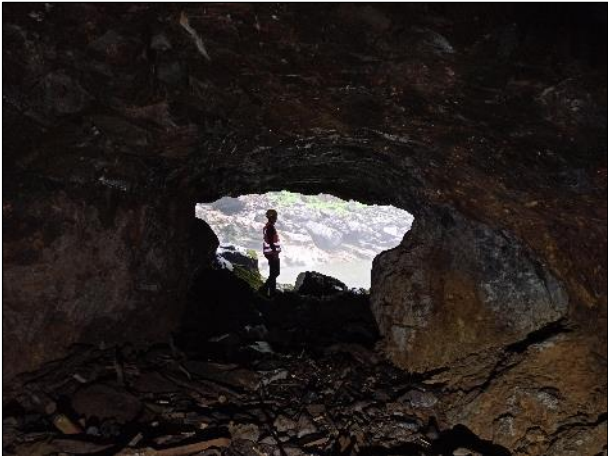
Figura 121 - Caverna identificada.	Figura 122 - Caverna identificada.

Ponto: 61	Coordenadas UTM: 22J X: 456527 Y: 7242542	Altitude: 690 m
<p><b>Descrição:</b> Caverna identificada, desenvolvida no contato entre basaltos do Grupo Serra Geral e arenitos da Formação Botucatu. O local compreende grande escavação onde se localiza a Cachoeira da CGH homônima. Está localizada na margem direita da drenagem logo após a queda d'água. Possui boca em formato de semicírculo com o teto arredondado. A rocha escavada pela ação da água possui composição basalto contendo nódulos de feldspato redondos e placoides.</p>

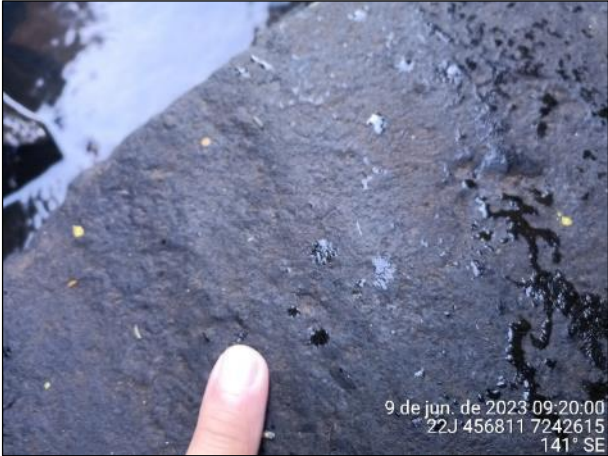
Figura 125 - Área do ponto 63.	Figura 126 - Detalhe de basalto do ponto 63.

Ponto: 63	Coordenadas UTM: 22J X: 456802 Y: 7242601	Altitude: 723 m
<p><b>Descrição:</b> Perfil em canyon do rio Cachoeira, na margem esquerda, com cerca de 60m mostrando da base ao topo pacote compacto de basalto negro com diaclase horizontais e diagonais formando feições negativas que não compõem cavidades.</p>

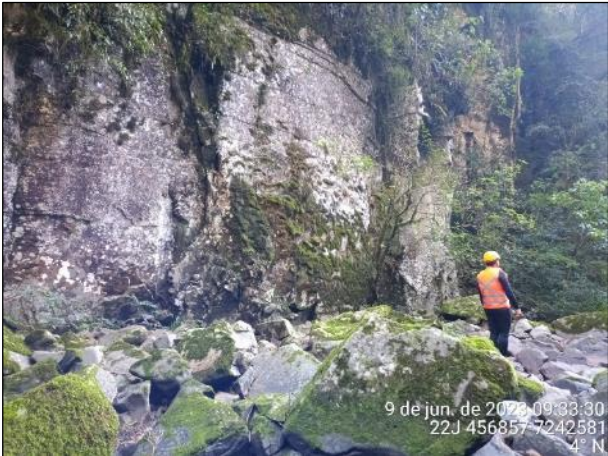
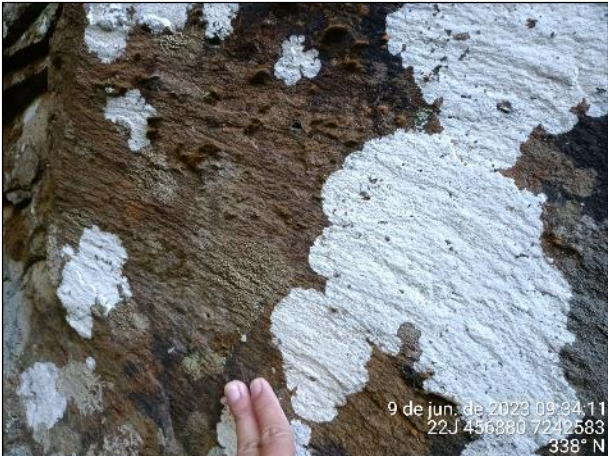
Figura 127 - Área do ponto 64.	Figura 128 - Afloramento do ponto 64.

Ponto: 64	Coordenadas UTM: 22J X: 456855 Y: 7242571	Altitude: 728 m
<p><b>Descrição:</b> Afloramento de arenito da Formação Botucatu na margem esquerda do rio Cachoeira com cruzadas incipientes até os 60m do topo. Na margem direita ocorre basalto negro indicando possível movimentação de blocos.</p>

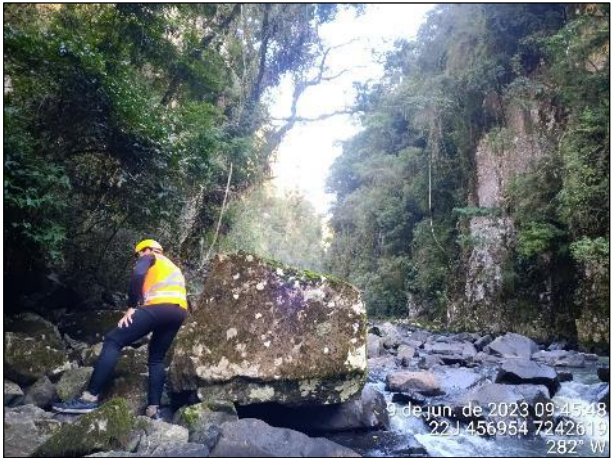
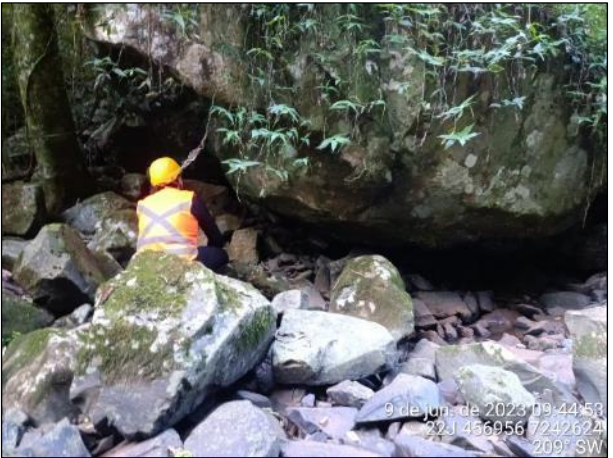
Figura 129 - Área do ponto 65.	Figura 130 - Abrigo observado na área.

Ponto: 65	Coordenadas UTM: 22J X: 456954 Y: 7242623	Altitude: 751 m
<p><b>Descrição:</b> Afloramento de arenito da Formação Botucatu presentes em ambas as margens do rio Cachoeira, durante as avaliações foi identificado um pequeno abrigo com menos de 1m de desenvolvimento, não se caracterizando como cavidade natural.</p>

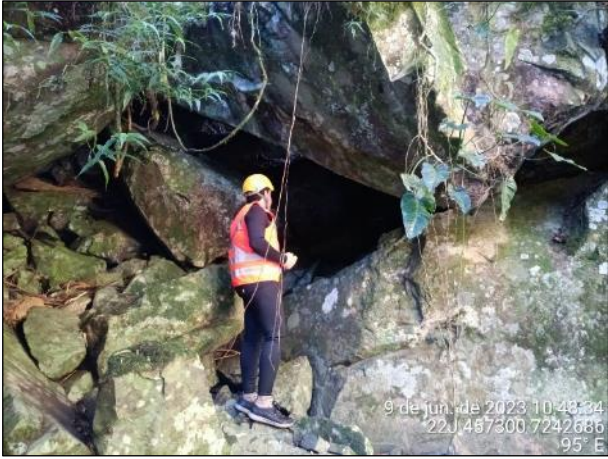
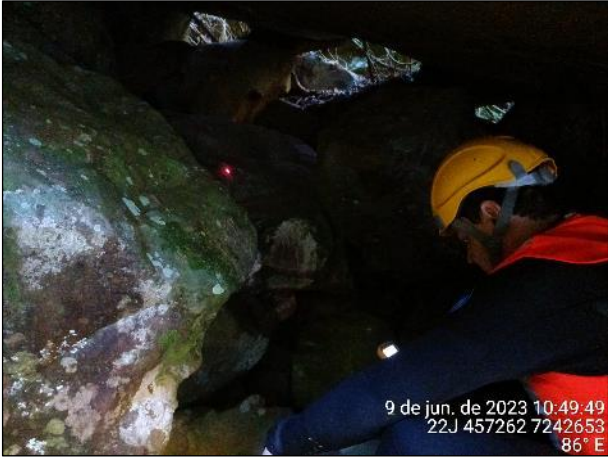
<p>9 de jun. de 2023 10:49:49 22J 457262 7242653 86° E</p>	
Figura 133 - Cavidade identificada.	Figura 134 - Cavidade identificada.

Ponto: 67	Coordenadas UTM: 22J X: 457299 Y: 7242659	Altitude: 714 m
<p><b>Descrição:</b> Cavidade identificada com gênese formada por empilhamento de blocos de arenito da margem esquerda do rio Cachoeira, desenvolvida em arenito da Formação Botucatu. Possui formato de triângulo retângulo afinilando para o leito do rio.</p>

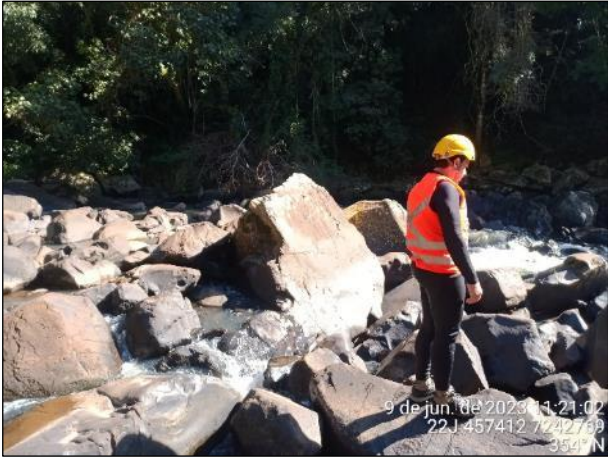
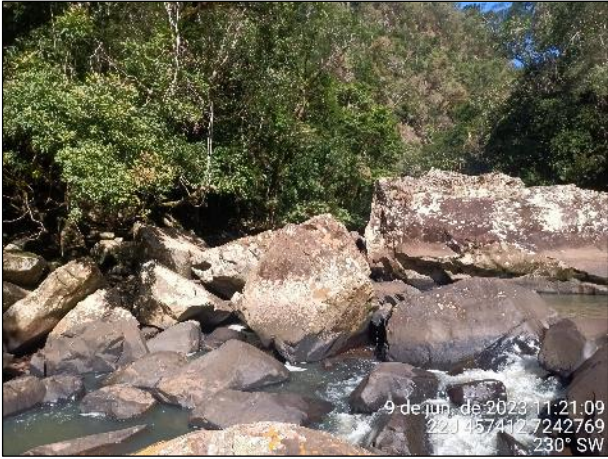
<p>9 de jun. de 2023 11:21:09 22J 457412 7242769 230° SW</p>	
Figura 135 - Área do ponto 68.	Figura 136 - Empilhamento de blocos.

Ponto: 68	Coordenadas UTM: 22J X: 457421 Y: 7242768	Altitude: 689 m
<p><b>Descrição:</b> Corredeira no rio Cachoeira mostrando afloramento de arenito de coloração creme avermelhado, muito silicificado contendo cruzadas mais visíveis nas regiões mais alteradas, notadamente nas grandes marcações no leito do rio. Ocorrem pequenas aberturas formadas por empilhamento caótico de blocos, não caracterizando como cavidades naturais.</p>

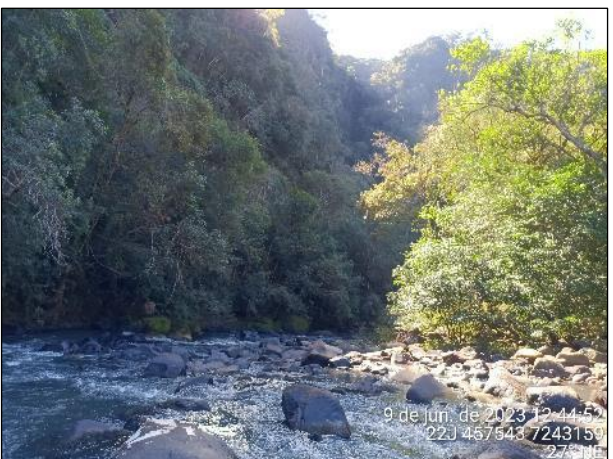
Figura 139 - Área do ponto 70.	Figura 140 - Área do ponto 70.

Ponto: 70	Coordenadas UTM: 22J X: 457542 Y: 7243158	Altitude: 657 m
<p><b>Descrição:</b> Área com afloramento de arenito Botucatu na margem esquerda do rio mostrando rocha muito silicificada com fraturas conchoidais e cruzadas de grande porte. O afloramento possui cerca de 50m na margem esquerda enquanto a margem direita possui vertente menos íngreme. A área é sensível para ocorrência de cavidades.</p>

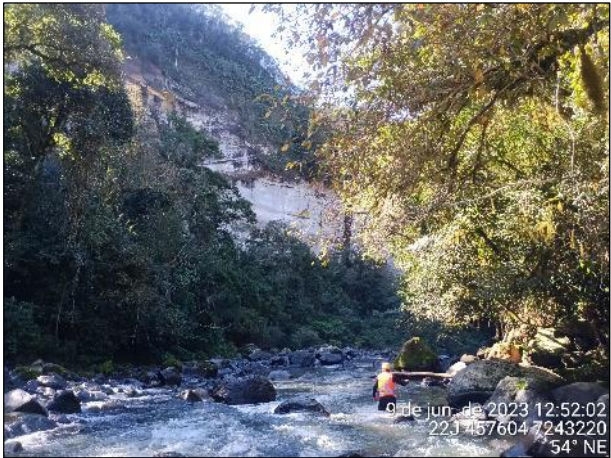
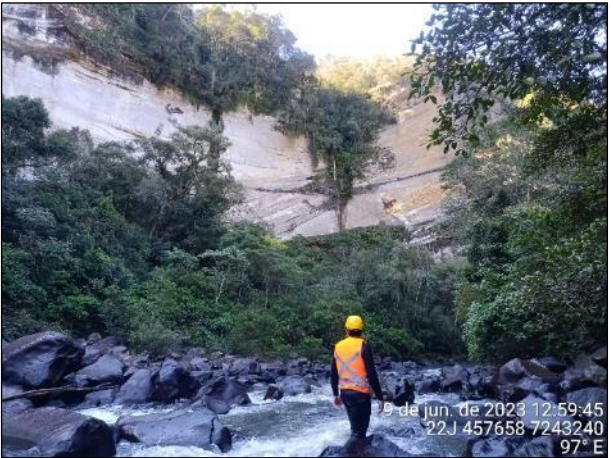
Figura 141 - Área do ponto 71.	Figura 142 - Área do ponto 71.

Ponto: 71	Coordenadas UTM: 22J X: 457604 Y: 7243219	Altitude: 666 m
<p><b>Descrição:</b> Espesso afloramento com grandes cruzadas eólicas de arenito da Formação Botucatu na margem esquerda do rio Cachoeira em grande curva desta drenagem. O afloramento possui cerca de 70m de altura, área sensível para ocorrência de cavidades.</p>

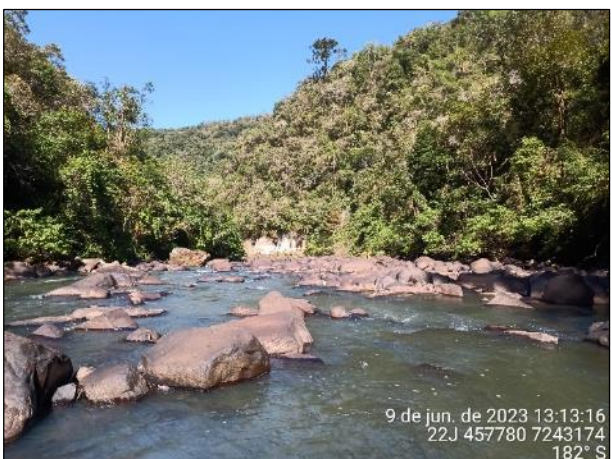
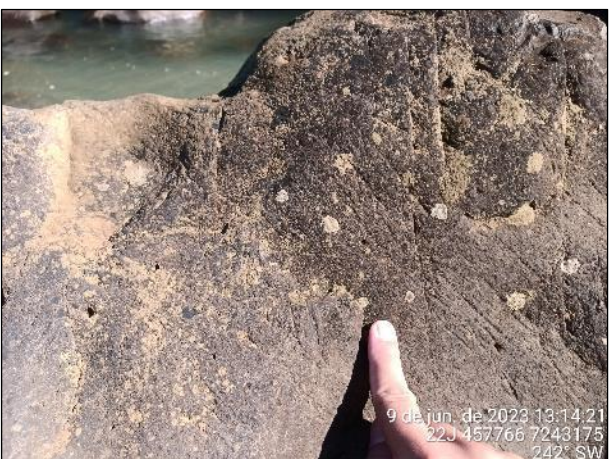
Figura 143 - Área do ponto 72.	Figura 144 - Detalhe de arenito do ponto 72.

Ponto: 72	Coordenadas UTM: 22J X: 457768 Y: 7243169	Altitude: 664 m
<p><b>Descrição:</b> Trecho de drenagem com afloramento de arenito na margem esquerda e basaltos na margem direita. Ocorrem muitos matacões subangulosos a arredondados no leito da drenagem. Não foram identificadas cavidades.</p>

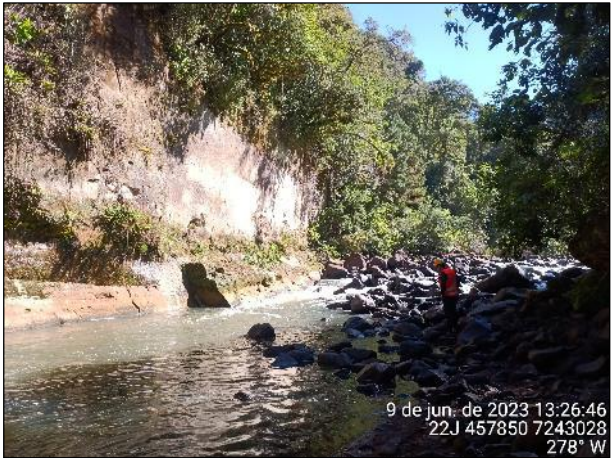
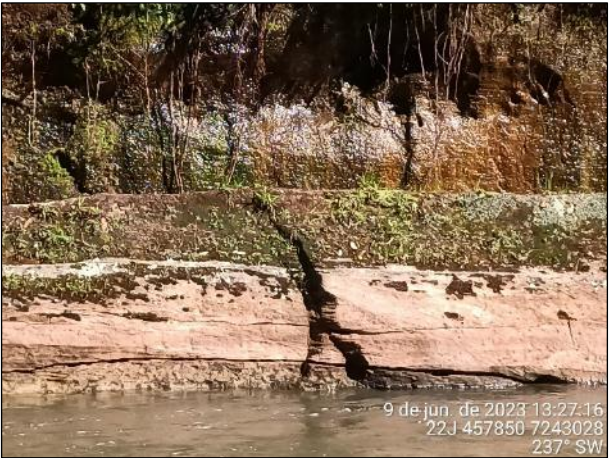
<p>9 de jun. de 2023 13:27:16 22J 457850 7243028 237° SW</p>	
Figura 145 - Área do ponto 73.	Figura 146 - Afloramento do ponto 73.

Ponto: 73	Coordenadas UTM: 22J X: 457839 Y: 7243018	Altitude: 632 m
<p><b>Descrição:</b> Afloramento de arenito de coloração creme, na margem direita do rio Cachoeira, mostrando rocha de granulometria média com cruzadas e pequenas escavações na base pela água. Rocha pouco silicificada.</p>

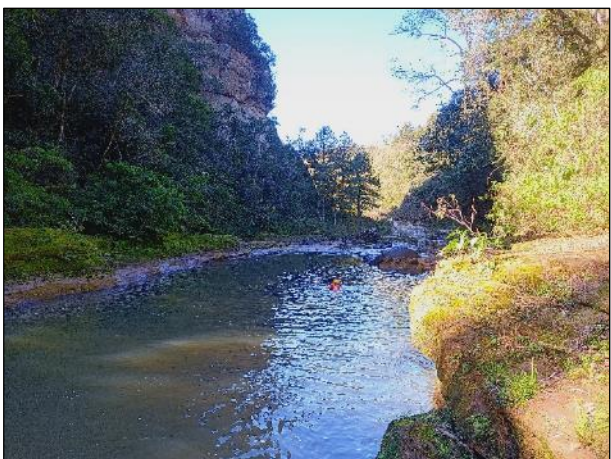
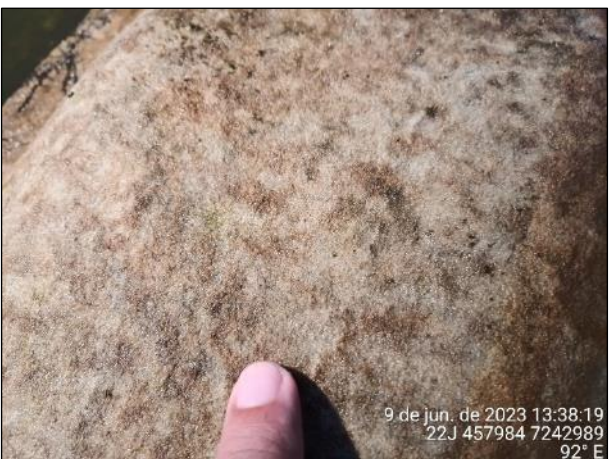
<p>9 de jun. de 2023 13:38:19 22J 457984 7242989 92° E</p>	
Figura 147 - Área do ponto 74.	Figura 148 - Detalhe de arenito do ponto 74.

Ponto: 74	Coordenadas UTM: 22J X: 457989 Y: 7242986	Altitude: 643 m
<p><b>Descrição:</b> Afloramento de arenito da Formação Botucatu em ambas as margens do rio Cachoeira formando lajes escavadas pela ação hídrica, a montante da cavidade natural Casa de Pedra. O pacote, na margem esquerda, possui cerca de 70m e apresenta estratificação cruzadas de grande porte. Não foram identificadas cavidades na área.</p>

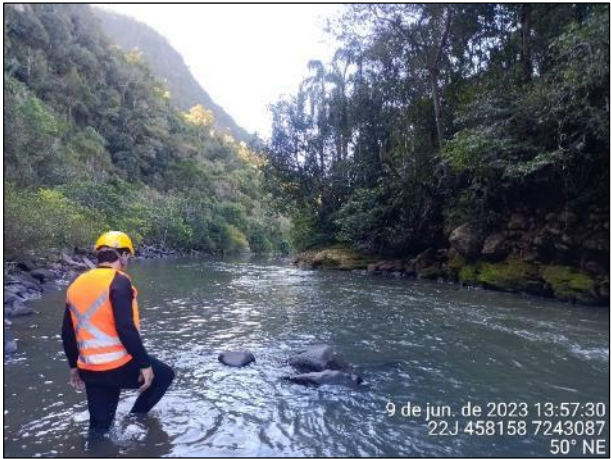
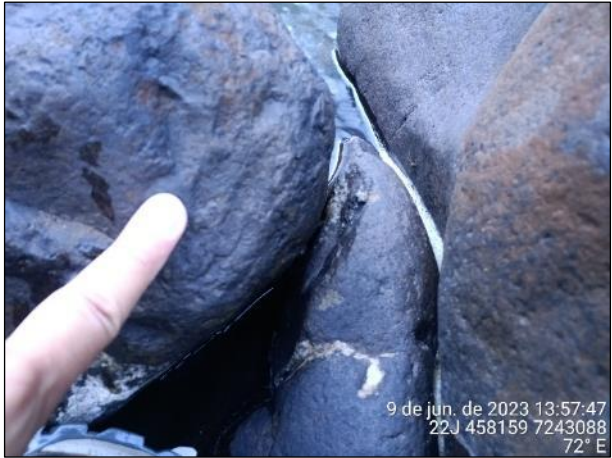
<p>9 de jun. de 2023 13:57:47 22J 458159 7243088 72° E</p>	
Figura 149 - Área do ponto 75.	Figura 150 - Detalhe de basalto no leito do rio Cachoeira.

Ponto: 75	Coordenadas UTM: 22J X: 458160 Y: 7243088	Altitude: 630 m
<p><b>Descrição:</b> Área de blocos arredondados de basalto no rio Cachoeira, fora da área de canyon, a jusante da cavidade Casa de Pedra. Não ocorrem feições cársticas na área.</p>
