# Estudo Espeleológico Complementar

## PCH Paredinha

Agosto/2023

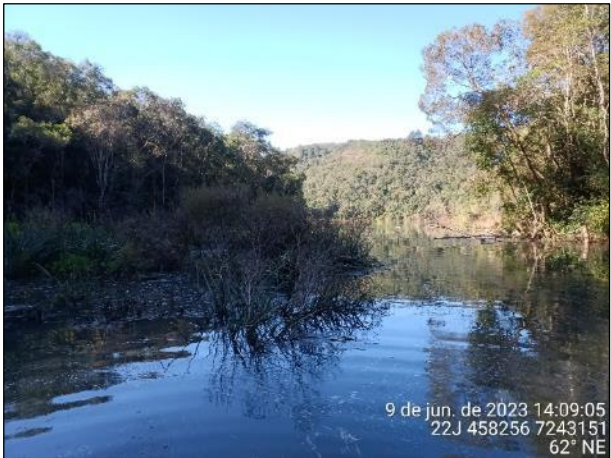
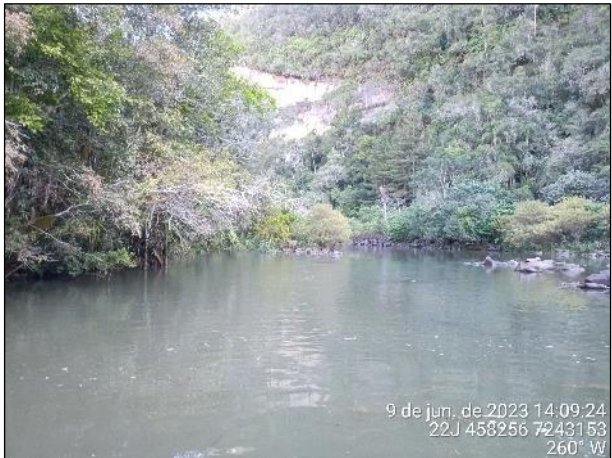
<p>9 de jun. de 2023 14:09:24 22J 458256 7243153 260° W</p>	
Figura 151 - Área do ponto 76.	Figura 152 - Área do ponto 76.

Ponto: 76	Coordenadas UTM: 22J X: 458256 Y: 7243152	Altitude: 634 m
<p><b>Descrição:</b> Área de remanso da PCH Confluência com presença de blocos de basalto no leito e nas margens do rio Cachoeira, sem ocorrência de cavidades.</p>

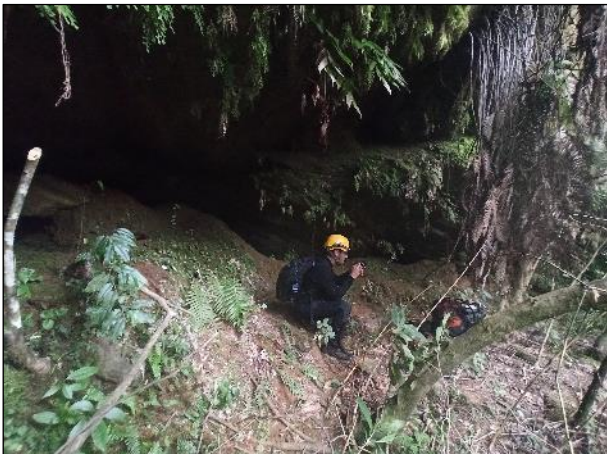
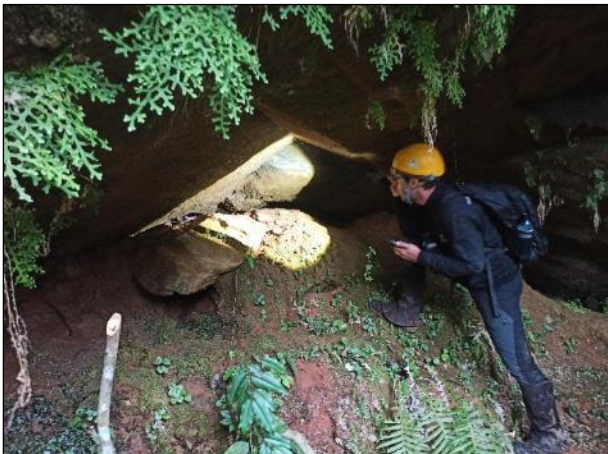
Figura 155 - Cavidade identificada.	Figura 156 - Cavidade identificada.

Ponto: 78	Coordenadas UTM: 22J X: 457510 Y: 7243170	Altitude: 676 m
<p><b>Descrição:</b> Cavidade identificada, desenvolvida em afloramento de arenito da Formação Botucatu, em margem esquerda do rio Cachoeira, representada por rocha muito silicificada com fraturas conchoidais e cruzadas de grande porte.</p>

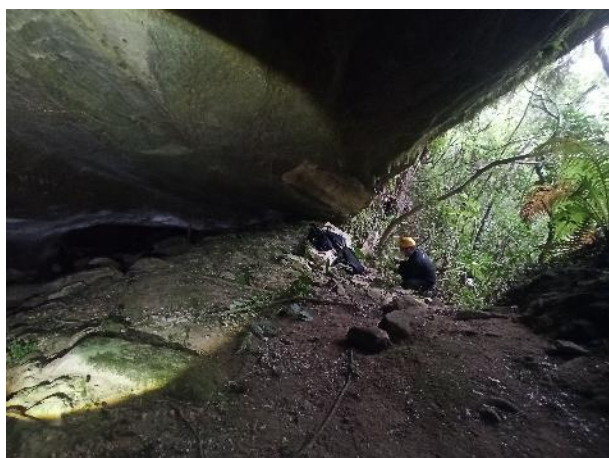
Figura 157 - Caverna identificada.

**Descrição:** Caverna identificada em afloramento de arenito da Formação Botucatu, na margem esquerda do rio Cachoeira, representada por rocha com fraturas conchoidais e cruzadas de grande porte.

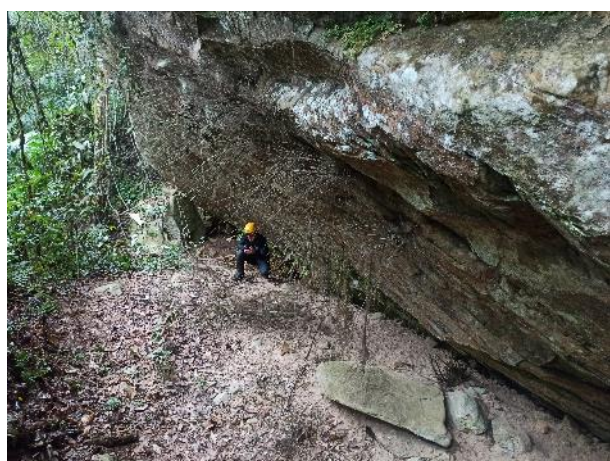
Figura 159 - Caverna identificada.

**Descrição:** Caverna identificada com abertura em formato de lente com base plana. Sua formação se deu durante a fase de escavação do canyon do rio Cachoeira, na margem esquerda que escavou o maciço rochoso composto por arenito da Formação Botucatu. A caverna se desenvolveu em cruzadas de grande porte desse maciço onde a água, por efeito abrasivo, carregou grãos de areia até a formação da caverna.

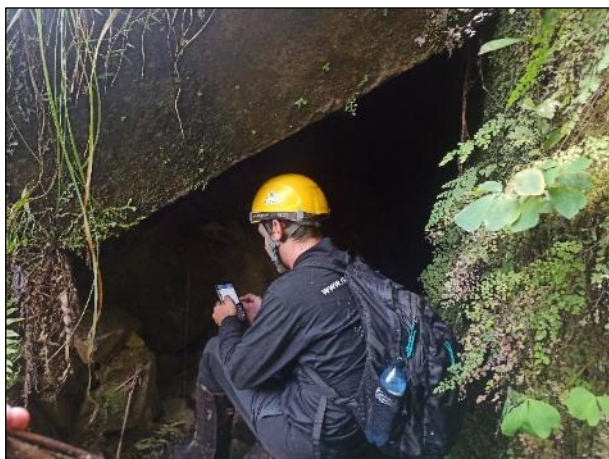
Figura 161 - Cavidade identificada.

**Descrição:** Cavidade identificada em base de maciço arenítico da formação Botucatu desenvolvida por abatimento de bloco paralelogramo que compôs cavidade em formato triangular cujo teto e uma das paredes é formado pelo bloco abatido e a outra pelo maciço.
